台北縣淡水局
台語文研究先頭修護計劃

第肆章 淡水砲台的修護計劃

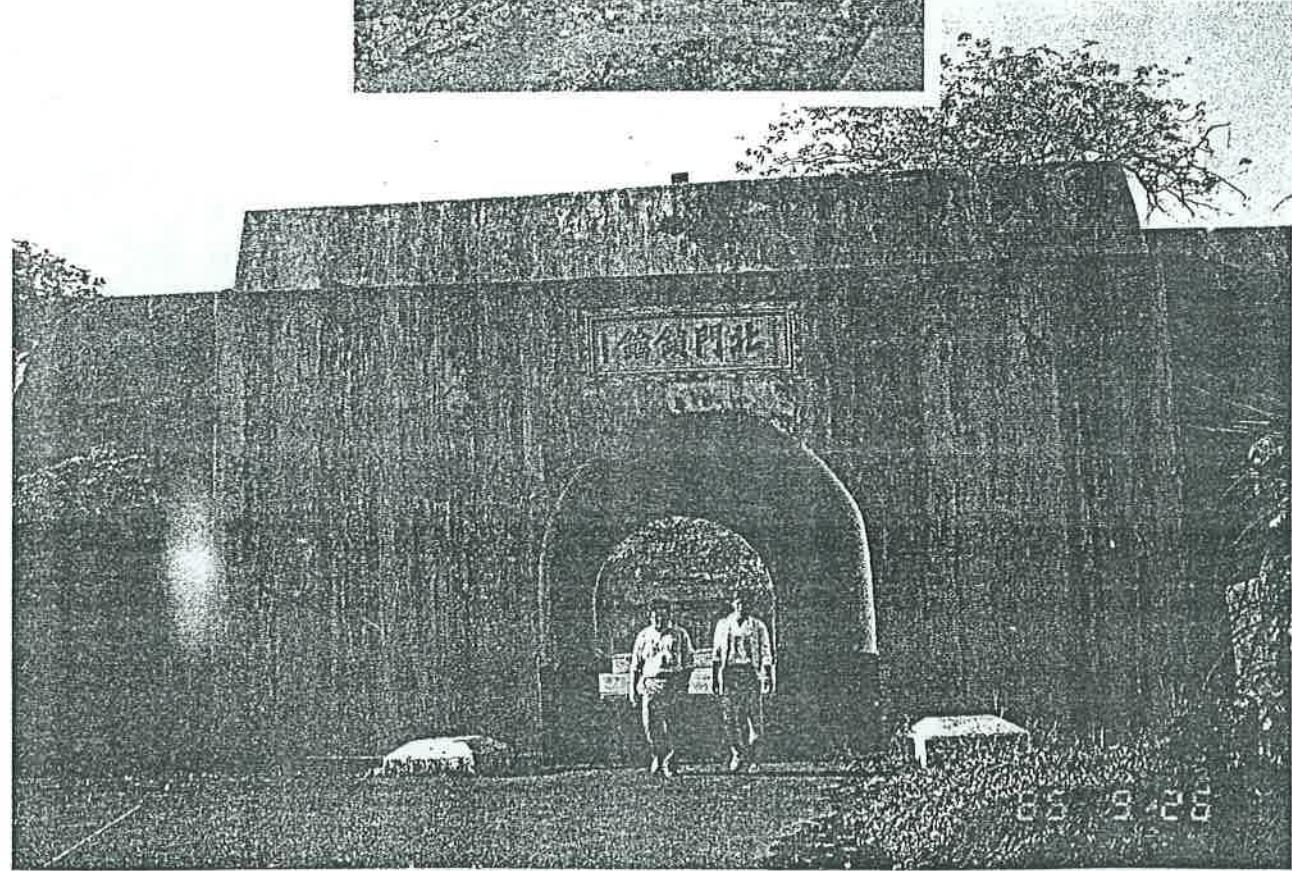
③砲台大門現況

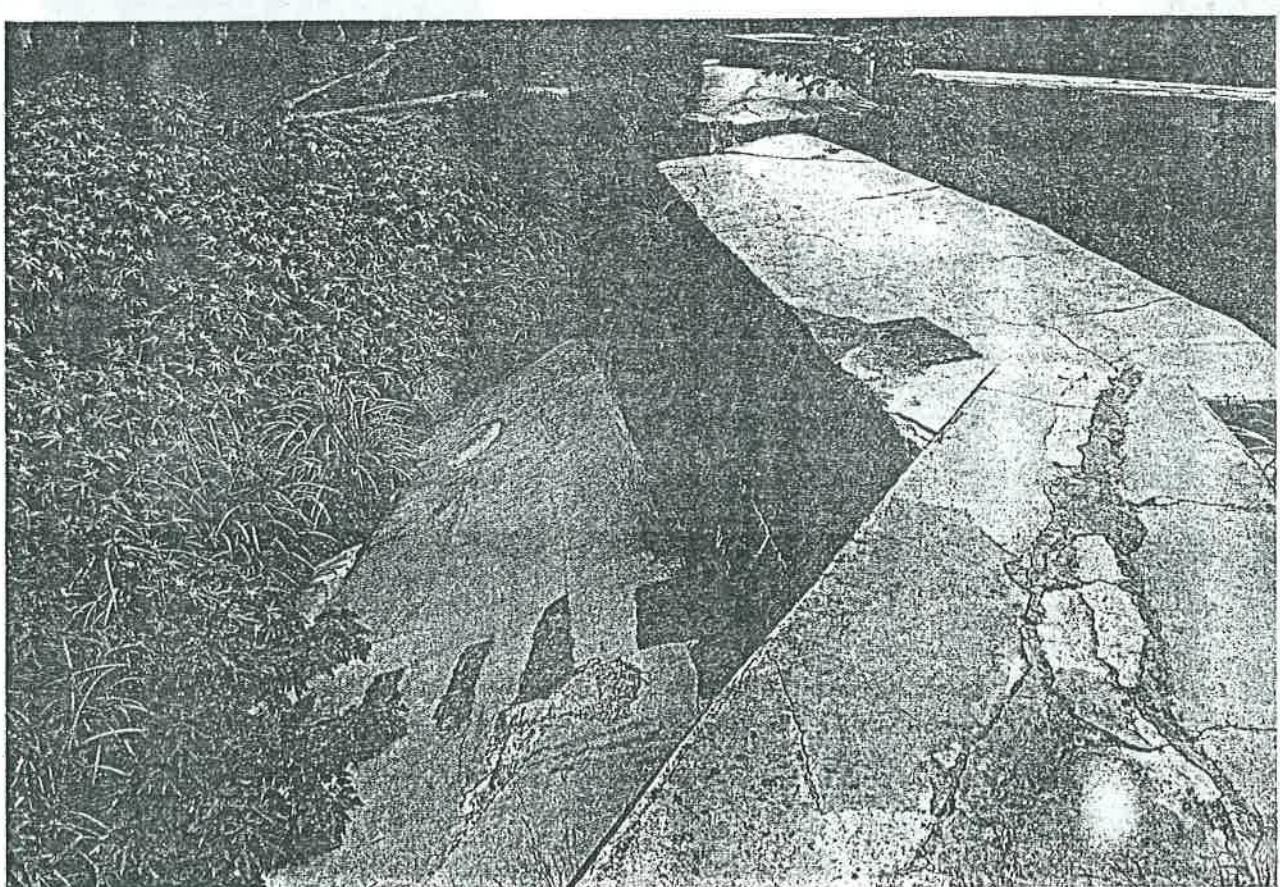
(15) 北側子牆（及砲口子牆上疑似階梯的痕跡）

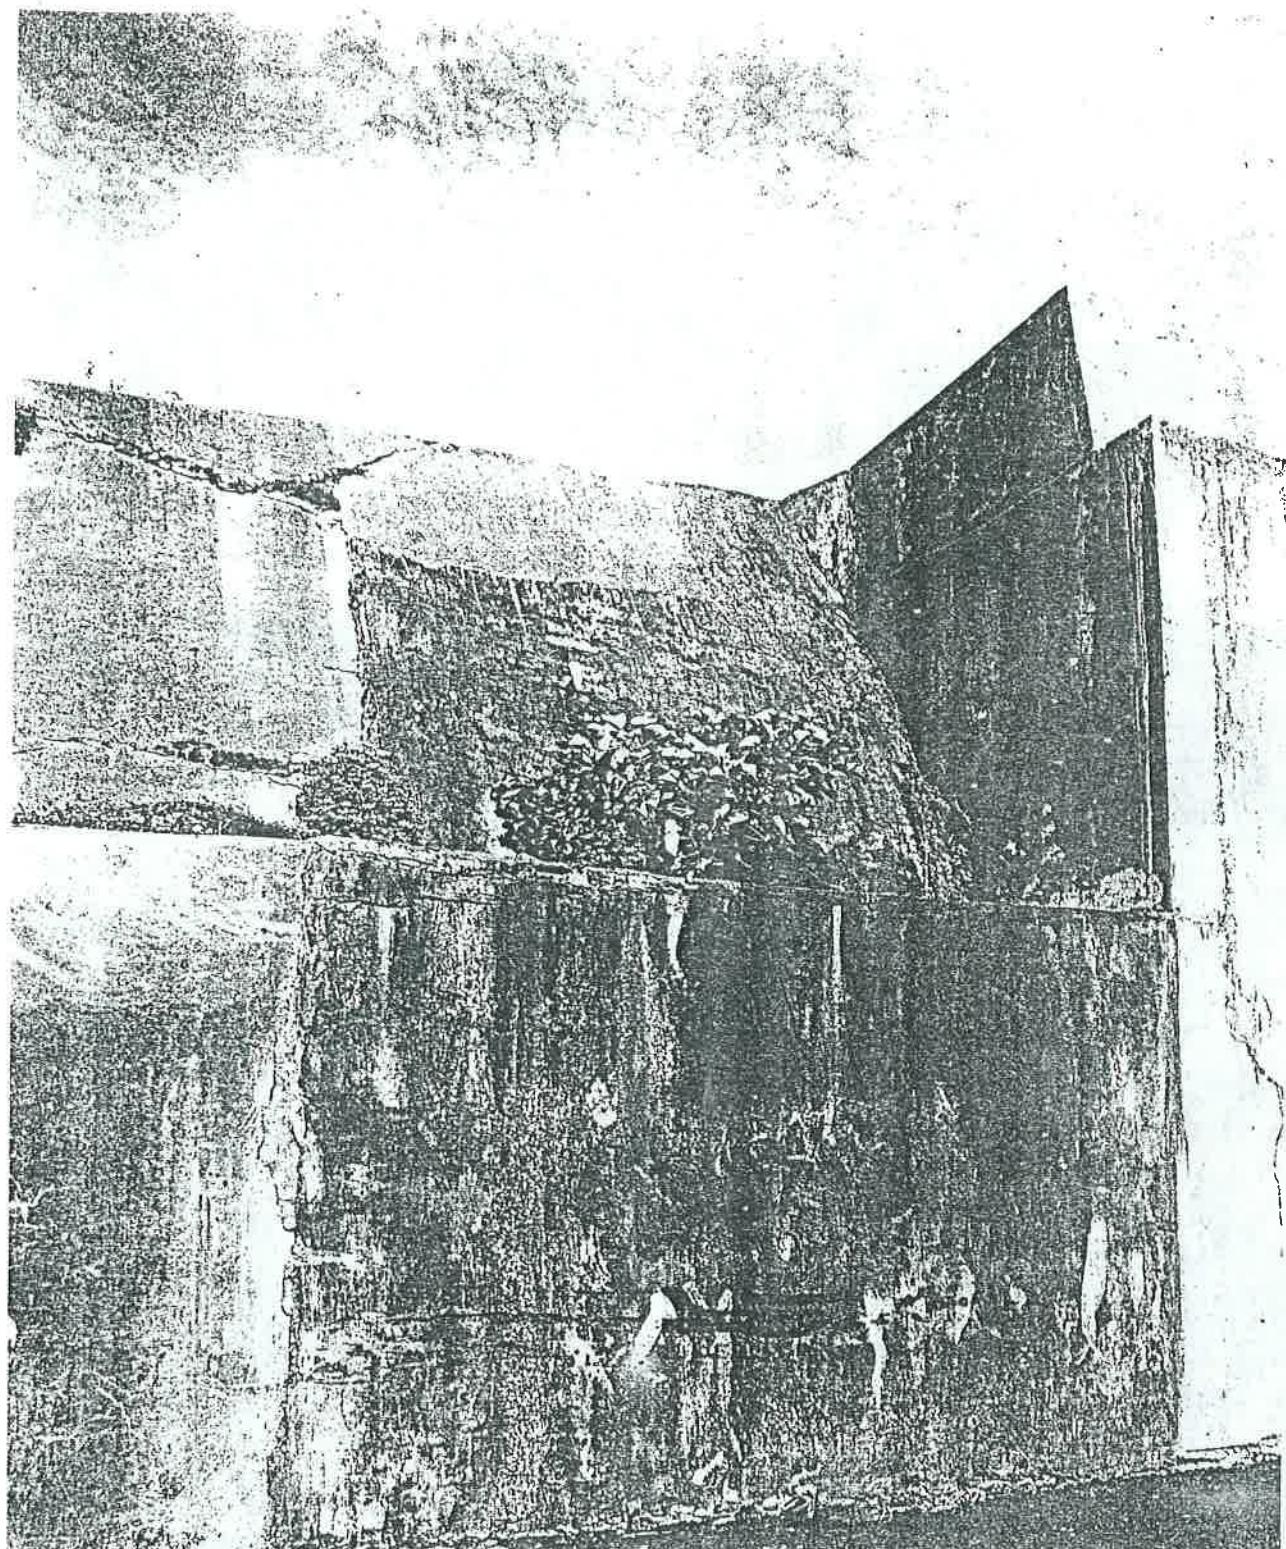
(18) 南側子牆西段與大門交接方式

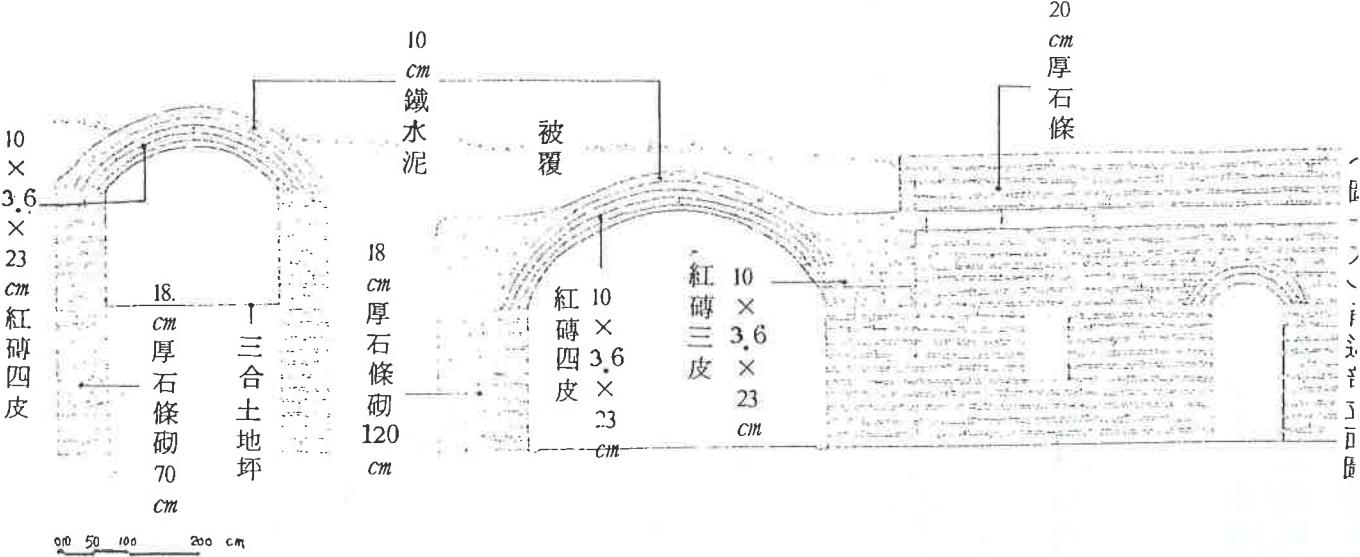
依開挖出的C及E區構造型式研判，現況的兩座階梯並非原貌；此二區面對廣場應有直接的出入口。由於連接主甬道至砲座，地坪相差在4至5公尺之間，各個砲座標高均不同；西北角最低，東北角最高。因此C及E區的甬道在施工上必甚艱巨；又由於以「丫」型分叉方式連通；以磚砌甬拱的方式構築，實非易事。以現況可見的構造方式，是先將石牆基砌成斜坡，因此上層石塊均先經敲琢成斜形，以適合斜度；再於其上仰砌磚甬拱。由於在傾斜的過程中尚需與主甬道的拱門相連通，其砌磚的工夫必極爲高超，才能將如此複雜的連通系統構築完成，這個重要的工程技術不知何故在現況中幾乎全毀，頗令人不解。依「觀音山砲台跡」照片，當時東北角的連通甬道，即E區已毀壞，若以結構體的防砲功能而言，主甬道有泥土爲防護不易被炸毀；連通甬道由泥土中鑽出土面與主砲座相連是整個砲台結構中最脆弱的部份。以現況損壞的狀況，都爲甬頂的毀壞，牆面仍大致完好；但埋藏在泥土部份的甬道却也一併毀壞；而且剛好就在與主甬道相連通的部份中斷；主甬道卻一點都沒受損。便我們懷疑這是人爲有意的破壞，或許在日據期已損壞露出土面的部份，但僅是「丫」型的兩端點；而將連通甬道全部破壞的行動，應是較後期的事件了。

埋填 C 及 E 區甬道所需的土方量甚巨，約有 $250 m^3$ 。依我們開挖後的土方質地，與砲台其餘地方的土方相同；所以現況被覆必經過數次的改變。以防砲功能而言，柔軟的土方最具避震效能；這可能是當時沒有決定在表面鋪設鐵水泥最主要的原因；又由於人員連絡主要經由地下甬道連通砲座而不需在砲台面上行動也是不鋪表面鐵水泥原因之一。所有主甬道拱頂正上方設有通氣口；由缺口構造方式——完整排列的磚塊——研判，通氣口為原貌所有。由於甬道上被覆土方，故通氣口必須加高以防泥土掉落。但土方已經數次更動，高度已難確認；連帶無法判斷通氣口的高度。現有的高度並不一致，但均能適合局部地區的土方高度。其中以 C 區右側甬道上的通氣口最低，因為此區的被覆最淺，甚至有部份甬道頂已露出而未覆土。這個通氣口高出拱頂五十公分，「鐵水泥」直接由拱頂表面沿築而上，外型上與拱頂外表混為一體；應該是最原始的形貌。其餘通氣口排列整齊，距離也相當一致；卻由較晚期的 $6 \times 10 \times 23$ 紅磚所砌成，高度由拱頂算起在 1.3 M 至 1.5 M 之間。

(三) 已破壞的甬道重築，通氣口依現況加以修補，不強求統一高度，被覆土方依甬道分區處理，以不覆蓋通氣口為厚則。各區被覆高度將不同，相銜接處以緩坡升降整理，以利參觀者步行與保養維護；位於甬道正土方的樹木予以砍除以避免進一步破壞，其餘視情況儘量保留。
