# 臺北縣國定古蹟滬尾礮臺 修復或再利用計畫

委託單位：臺北縣政府文化局

受託單位：財團法人中華民俗藝術基金會

計畫主持人：李乾朗

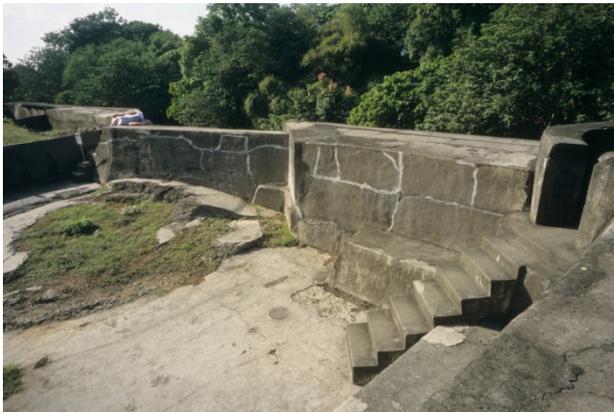
東北礮座牆上的裂縫曾經過局部修補。

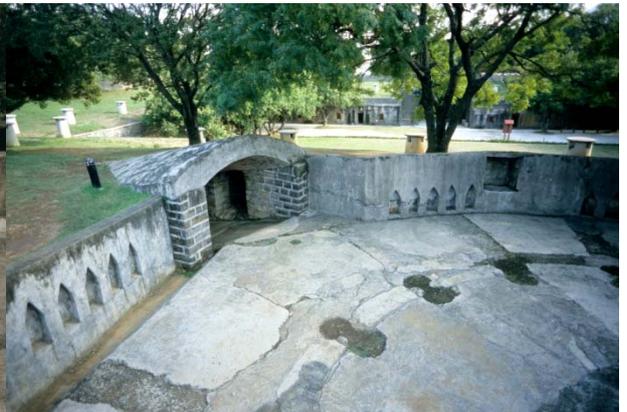
北礮座地鋪可見後期修補之水泥。

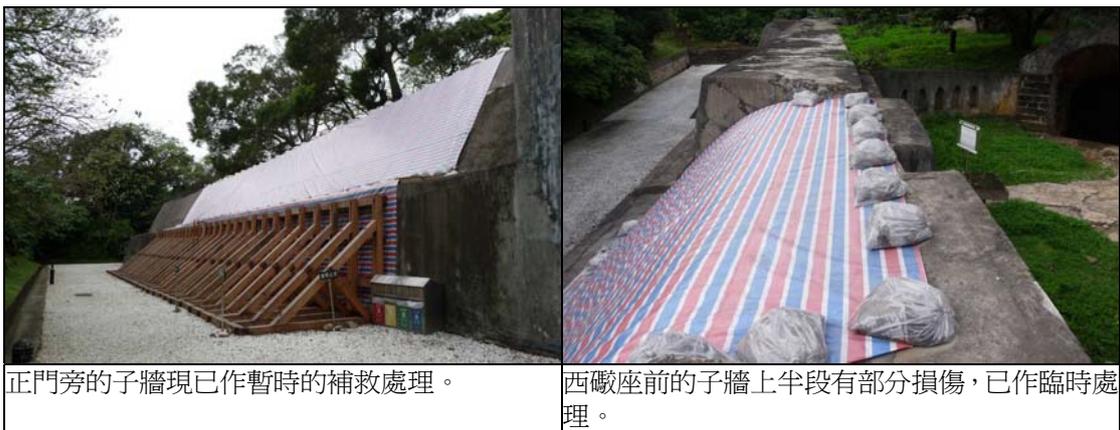
現今正門旁的兩側子牆皆有毀損情況，一邊的子牆上可見前期工程所處理過的裂縫，當時是以水泥填補之，但現已漸漸剝落，裂縫又開始暴露在外，另外牆上還可見到一些遊客所塗鴉的痕跡，值得注意。另一側的子牆由於滲水嚴重，牆壁上的裂痕漸漸擴大，因此現在先用帆布遮蓋，上壓砂石包固定帆布，再用木製斜撐架由外輔助撐住子牆壁體，防止壁體因裂縫擴大而崩落。此外，位於西礮座與北礮座前方的子牆，也因裂縫的緣故，使用帆布與砂石包作暫時的補救處理，但其損害程度皆較輕微，僅有上半段部分的牆體有損壞而已。

正門旁的子牆現已作暫時的補救處理。

西礮座前的子牆上半段有部分損傷，已作臨時處理。

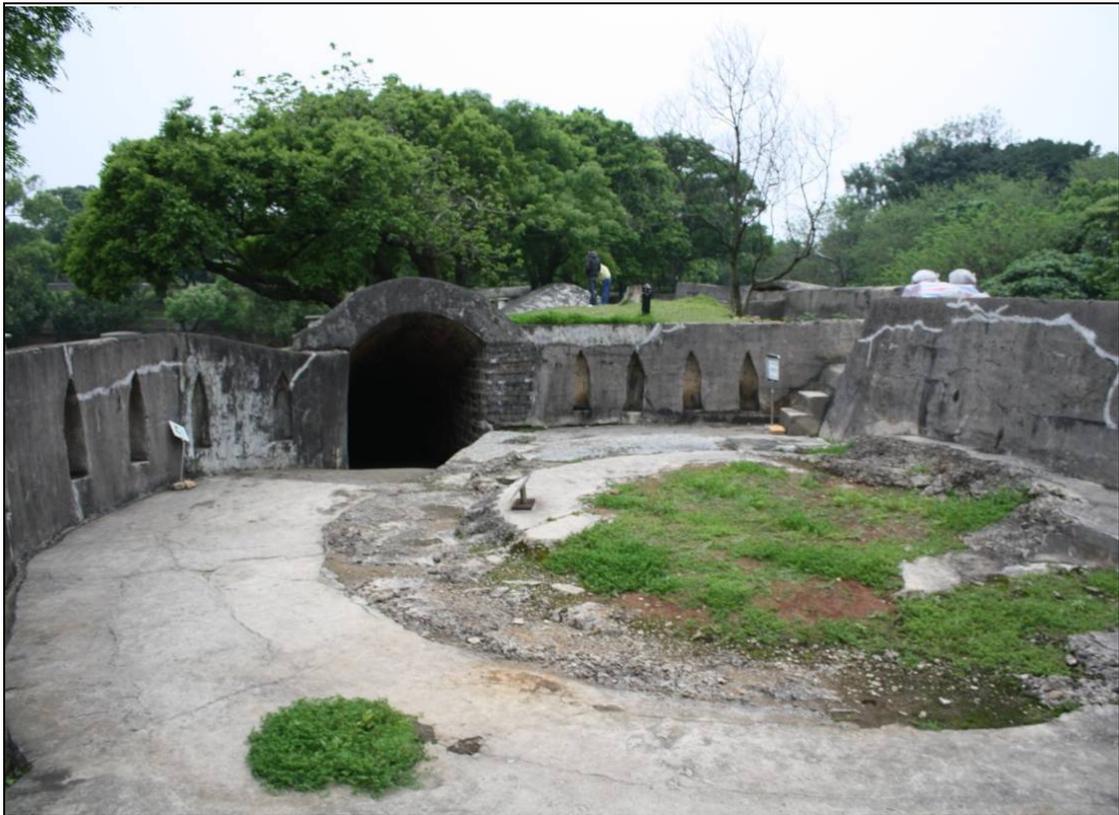
東北角的礮臺為副礮座，清代時設置十吋阿姆斯特脫朗後膛礮，經過整修後，改善了原本斷裂的甬道出口護牆，裂縫處以局部修補，東北角處經過國軍使用後加建的機關槍座，仍保持著改建之後的情況，地坪自甬道口出口後略為抬高，呈現略為圓狀，平臺外徑水泥部分斷裂，裸露出下方土層，植物叢生；弧形護牆設有置彈孔，此礮座置彈孔略有積水情形，現場觀察略有異味，青苔附著於上。

東北礮座，可見圖面中央依稀可辨識出礮臺軌道痕跡。

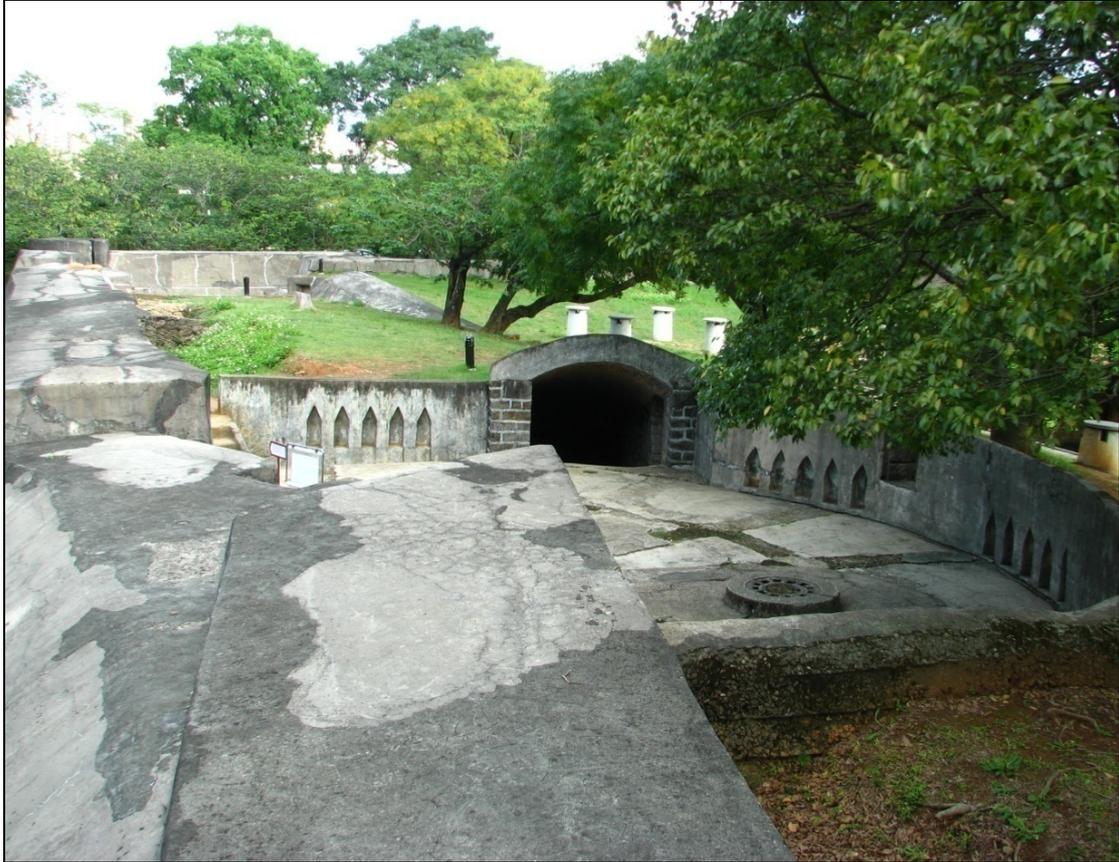
北礮座。

位於北方的礮座為副礮座旁的礮座，其平面呈現半圓形，清代規劃時設置八吋徑克魯伯後膛礮，礮座基架約莫處於礮臺之中軸線上，射程的方位角較窄，靠近甬道的弧形護牆先前已有斷裂，現況為整修以後再復原的部分，子牆上較大的裂縫部分，已用水泥修補，惟使用的水泥成分配比不同，修補的部分清晰可見。

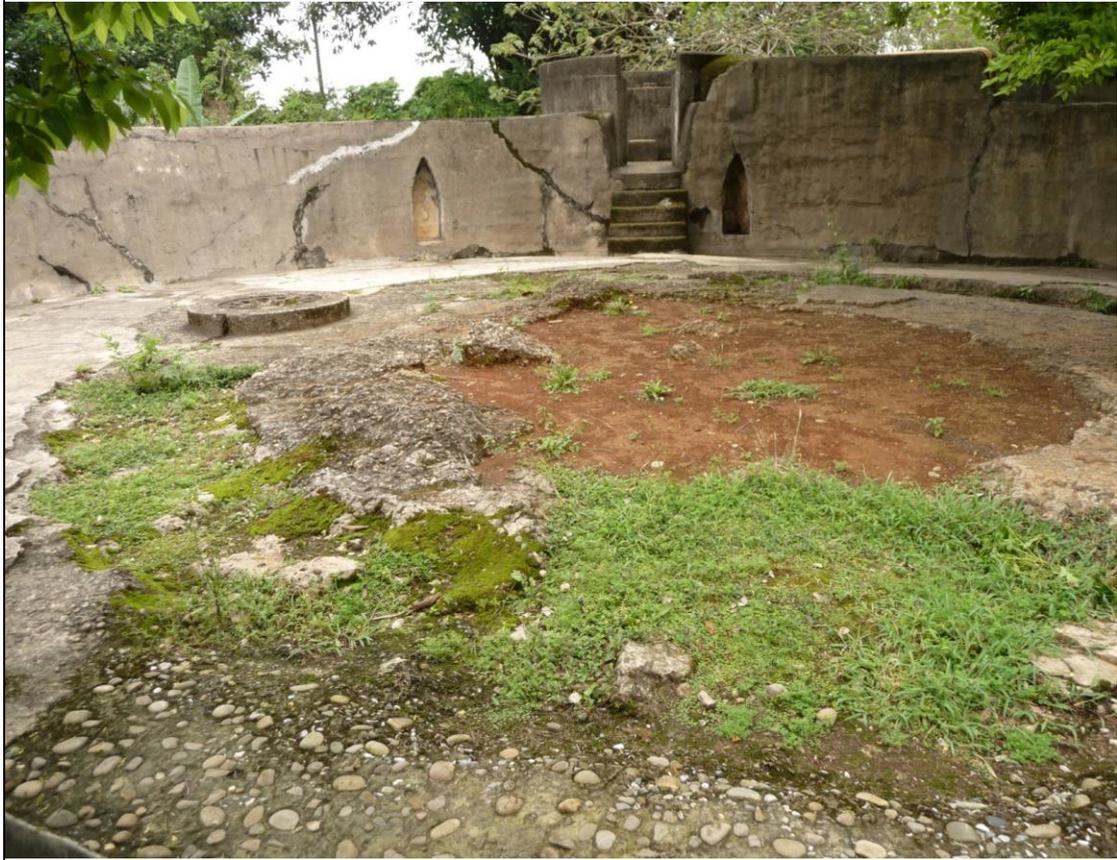
位於西北角的礮座為滬尾礮臺的主礮座，清代規劃時設置十二吋徑阿姆斯特脫朗後膛礮，北方弧形護牆上設有置彈孔，礮架基座位於中央偏西北方向，礮座射程涵蓋整個的淡水河口。國軍使用時期在此礮座北方加蓋機槍座，現場觀察，靠近階梯旁的方位，有積水情形，導致於地面極濕滑，弧形護牆壁體裂縫經過整修後大致以水泥填補過，僅有少數細紋。

西北礮座，圖面左側可見礮架基座。

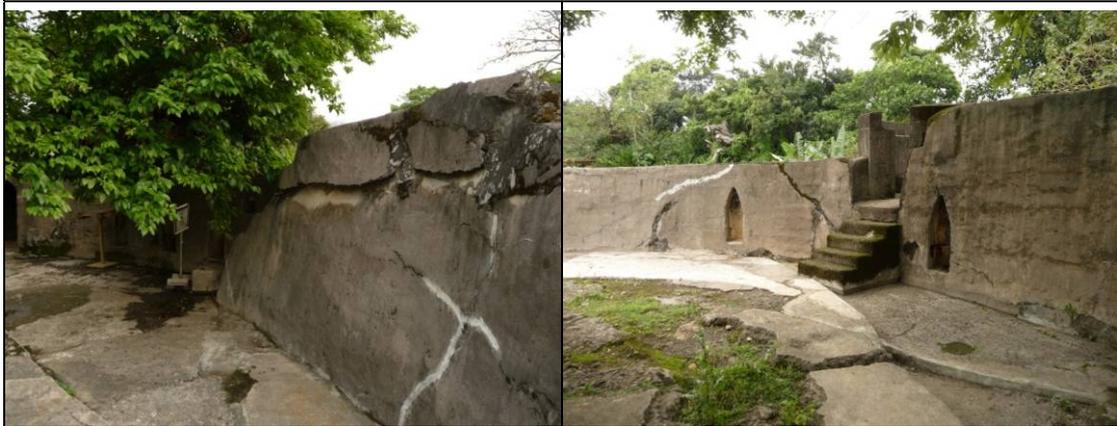
階梯旁角落積水，子牆嚴重斷裂，已作部分修補。國軍使用時增建的機槍礮座。

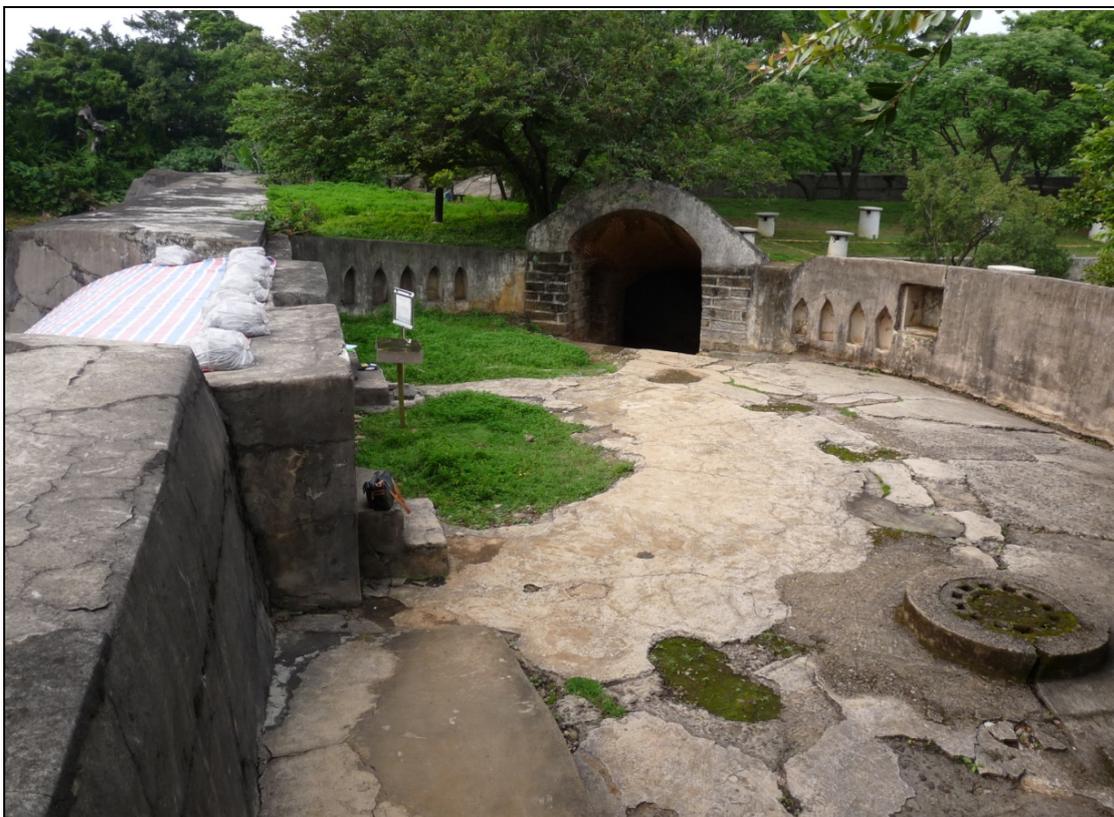
西礮座。

位於西方的此座礮座，為西北角主礮座旁的礮座，清代時設置八吋徑的克魯伯後膛礮，礮基經過歷年的修補，可見到些微落差，靠近甬道口一帶，草皮叢生。

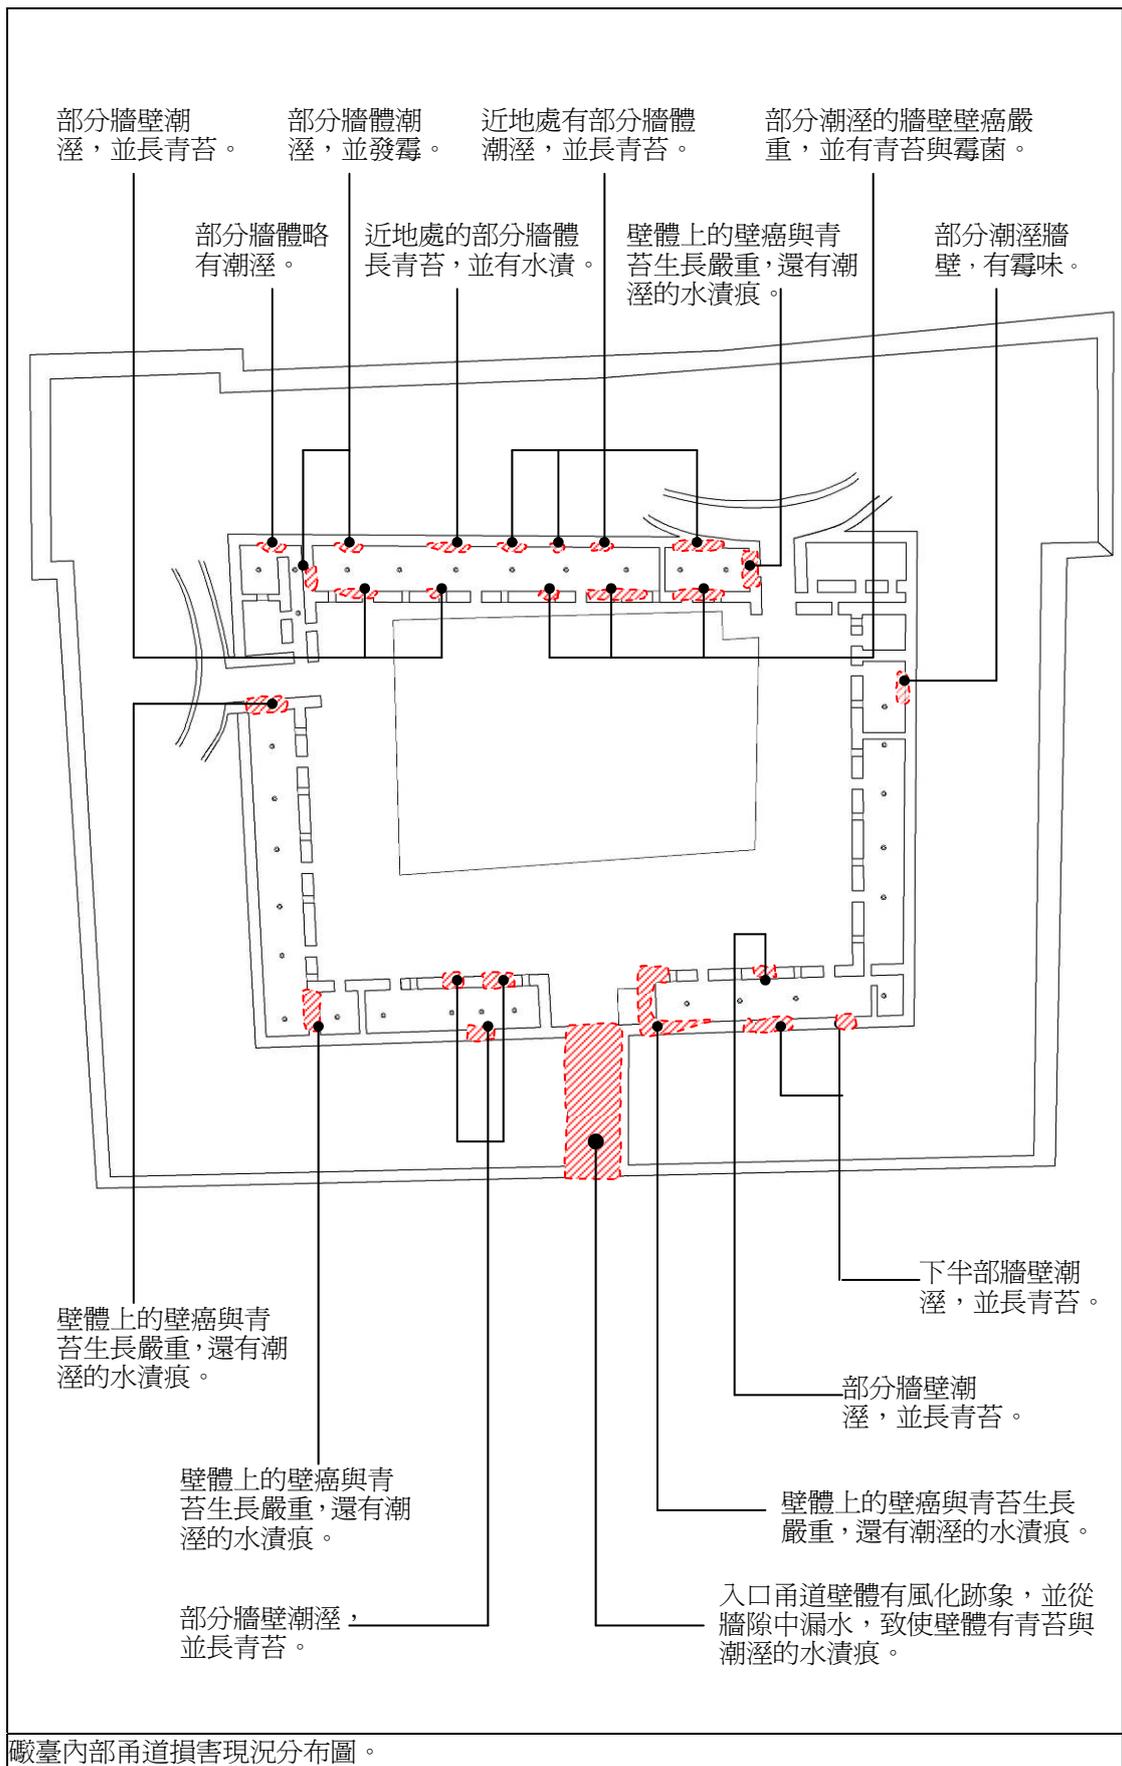
礮臺內部甬道損害現況分布圖。

如今的甬道仍有漏水的情形，每當雨勢較大的日子，甬道內就會開始漏水，尤其以南、北兩側的甬道較為明顯，因此在甬道的牆體上可見到潮濕未乾的水漬痕或壁癌，更甚者還有青苔的滋長與發霉的現象。而且有些雨水是沿著通風管滲入甬道內，於一小部分的甬道拱頂還可見到因此而產生的「鐘乳石」。

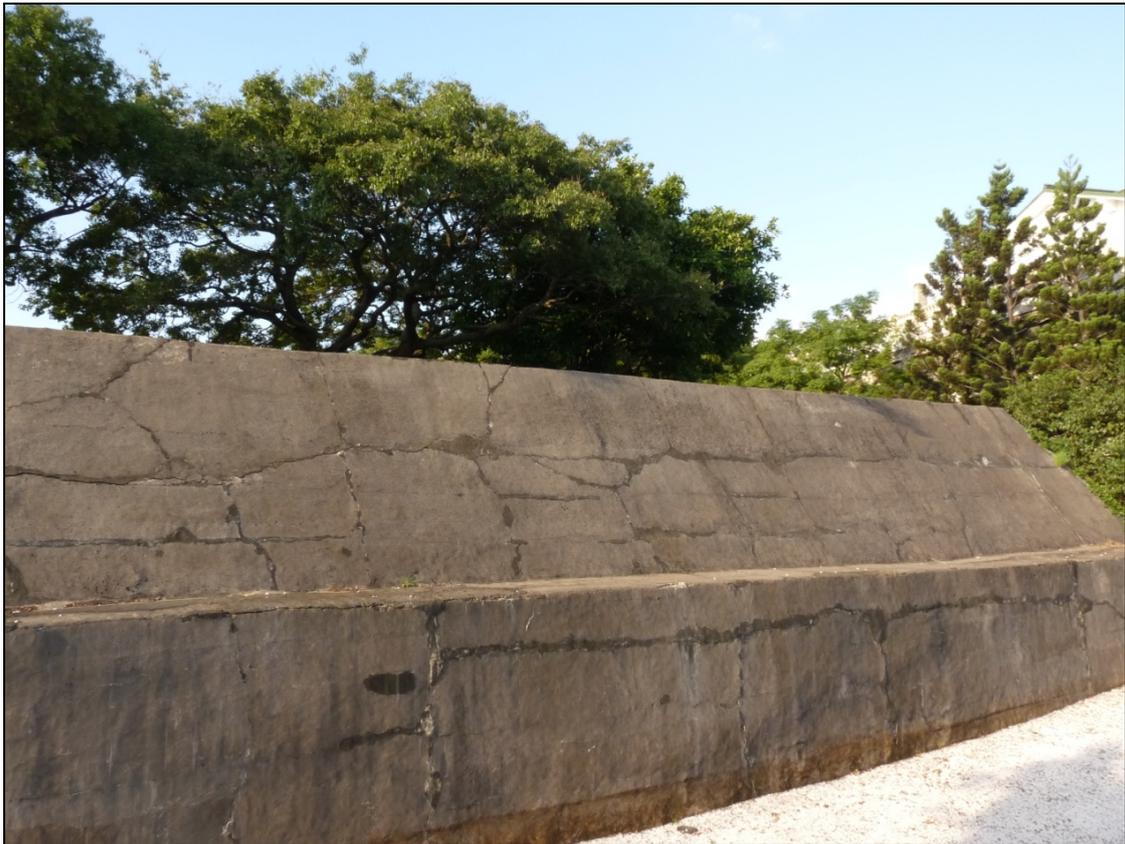
滬尾礮臺最不易修理的是「子牆」的滑動問題，據合理推測，初建時先作下段，以土夯實先作出土臺，表面澆灌「鐵水泥」。其次再作上段，上段的工法略異，它的內外及頂面皆以「鐵水泥」包覆，內部仍為填土。經過百年歲月，外皮的鐵水泥層內部因無鋼筋，而產生裂縫，據現場調查，頂面的裂縫多呈長向，可證實內部的填土滑動。

南向子牆可見許多長向之裂縫。

由於鐵水泥層可能不夠厚，其「剪力面」太少，因而產生裂縫，雨水長期從裂縫滲入，使填土含水量增高，向外膨脹，更撐裂外表斜面的鐵水泥，最後造成「滑動」與「崩塌」。根據力學性質來分析，滬尾礮臺「子牆」之破壞，多屬於一種水滲入原因之滑動與崩塌。

因雨水滲入之鐵水泥裂縫內，提高填土之含水率，填土層之穩定性惡化，有一部分的水繼續向下滲透，淘空部分的填土層，而加速鐵水泥裂縫擴大，周而復始，裂縫漸多。當降雨量累積到一定的臨界值時，擋土牆即啟動崩滑，近年南邊子牆崩滑達二十多公尺，即為此因造成。

關於子牆之修復，子牆內部之排水如無法解決，子牆表皮之鐵水泥裂縫將繼續增加，而崩塌或滑動終不可免。子牆內部的排水是關鍵但不易解決，主要原因是子牆背後及甬道上方的覆土面積極廣，遇雨時飽吸水份，無法儘速排出。現代一般擋土牆多用施工時預留塑膠 PVC 管流出水份，排水孔之多寡視情況而定，一般每二平方公尺留一孔。而為了防止 PVC 管被泥土堵塞，可在牆後填土時以小卵石級配填補，或在牆背底部加鋪一條排水導管，可有效增加排水，以減低水對擋土牆之壓力，降低其負荷。

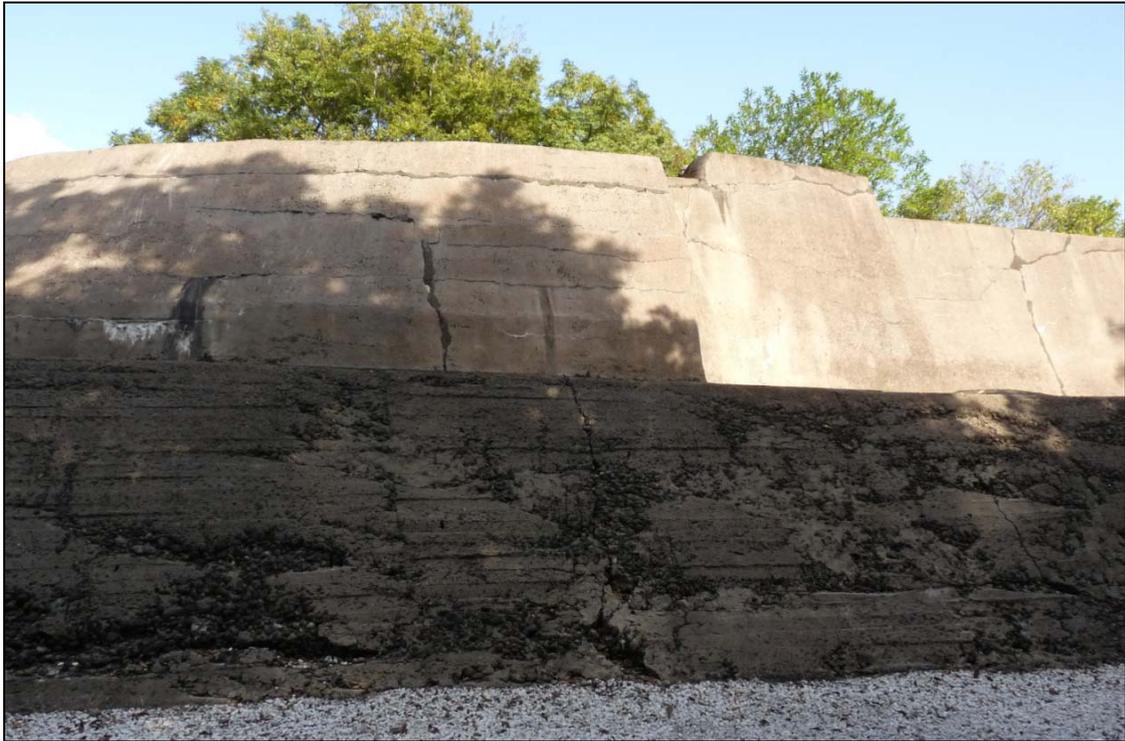
西向子牆長向之裂縫。

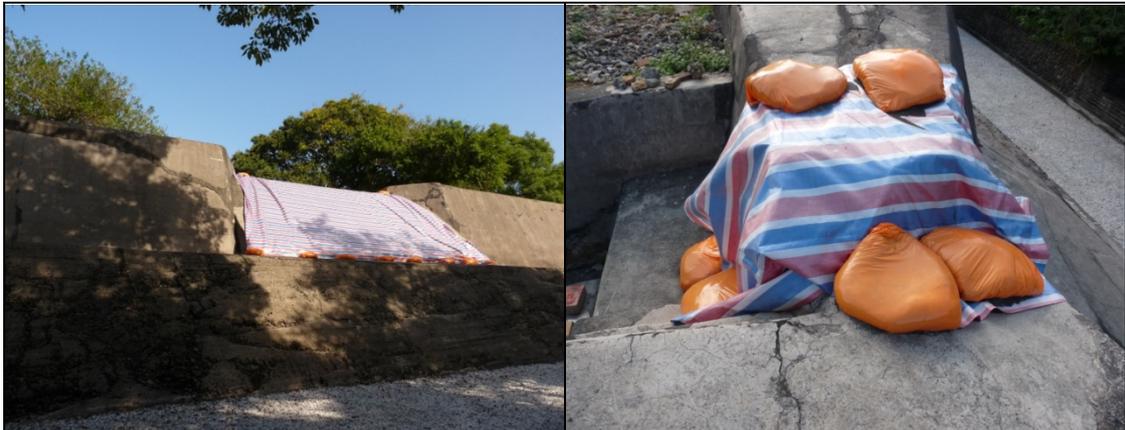
西向子牆崩塌處暫以帆布及沙包加固。

北向子牆小面積崩塌部位。

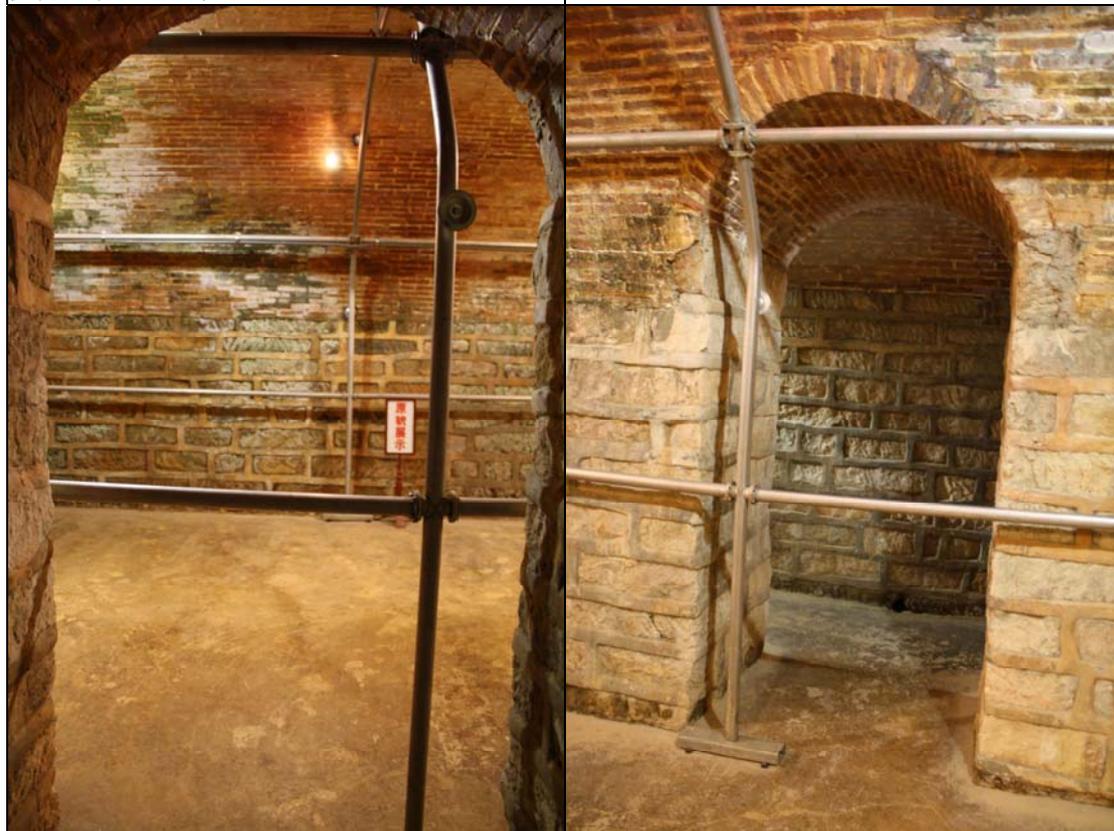
展示空間的鋼管支架遮住甬道口。未來安裝鋼管支架應避開甬道口。

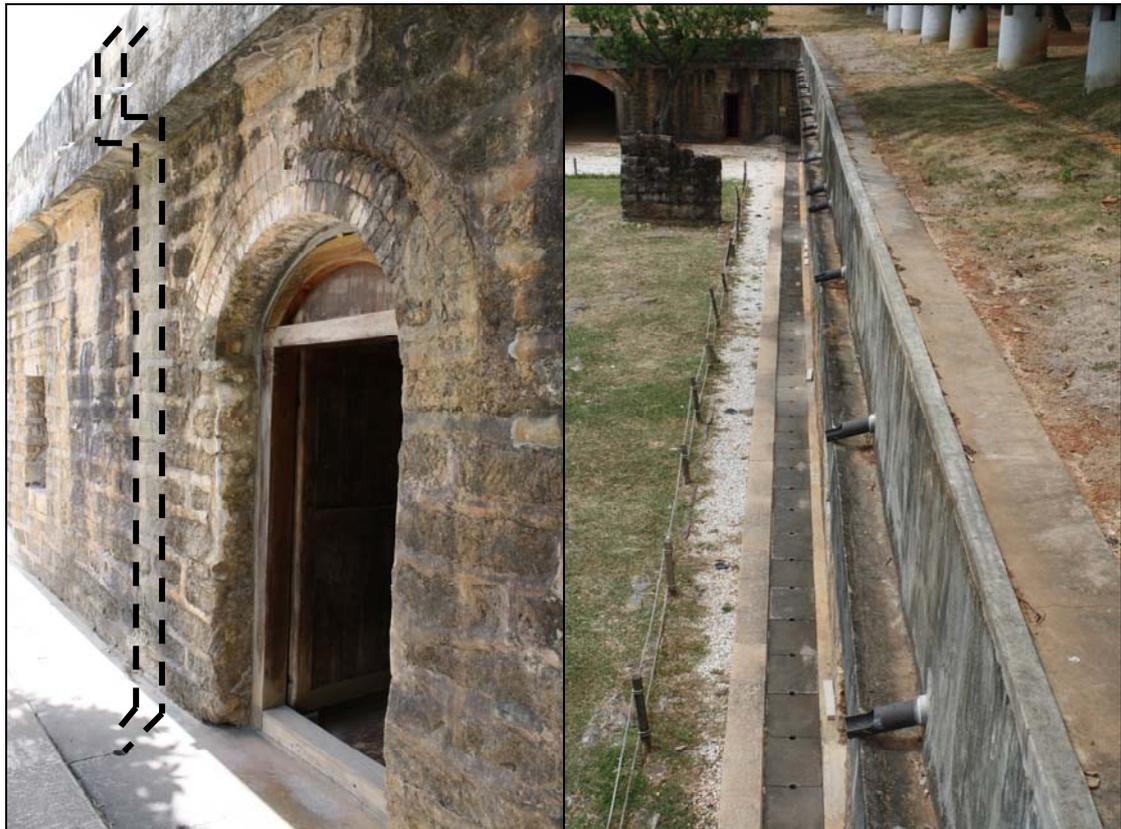
經過現場實地調查發現，目前礮臺屋頂覆土在排水時，由於前次工程中施作的排水系統中，排水管長度略凸出於礮臺簷口，導致下雨時，雨水落到礮臺上方地表再匯集到排水管後，便直接大量的流出排到地面，然而因地面的排水溝採用石製水溝蓋，僅有少數排水孔，長期下來，雨水直接淋到排水蓋，使得洩水四濺，反彈至礮臺的石牆表面，導致室外壁體潮濕，不但出現水漬痕跡，更間接的影響到室內壁體，長期下來導致排水蓋上批覆青苔，造成遊客跌跤的意外時有所聞。

排水管線的水直接洩下，造成壁體產生水漬。

建議未來在整修時，在不影響主要視覺觀感的情況下，增設屋頂排水溝道，將屋頂排水管線內縮到簷口內，在簷口收集雨水後再引導至排水溝道，最後從角落設排水管來將水洩出。

排水管線超出簷口，建議增設排水溝槽，引導水從角落排水溝洩下。

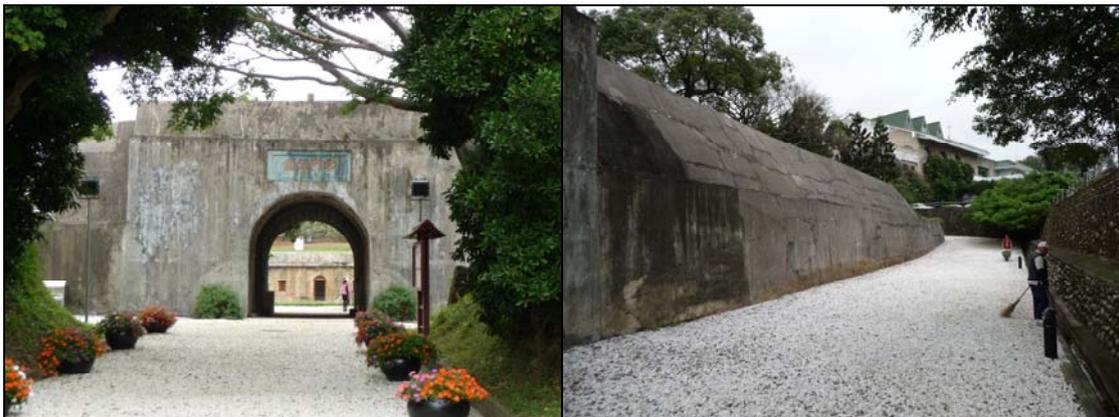
礮臺入口鋪以白石級配，未來動線上可規劃部分改鋪石板。

壕溝鋪以白石級配，未來動線上可規劃部分改鋪石板。

在不破壞古蹟原貌的前提下，古蹟建築物本體內的無障礙設計，以設置活動式的無障礙設施為主。但就目前現場的狀況而言，中庭走道及壕溝的部分雖皆已鋪上白石級配，但未來若有機會的話，規劃設計更完備的無障礙空間，例如在室外主要動線上，鋪以較平整的石板，方便身體不便之遊客，能更順利的參觀；另外，在室內與室外之間的門檻宜增加活動式的斜坡，但室內的地坪及甬道、子牆、礮臺地表覆土之上，不宜再設置導盲磚等需要加鋪的設施…等。
