新北市市定古蹟 滬尾小學校禮堂修復及再利用工程 工作報告書

補助單位：文化部文化資產局
委託單位：新北市政府文化局
執行單位：符宏仁建築師事務所
中華民國 112 年 1 月

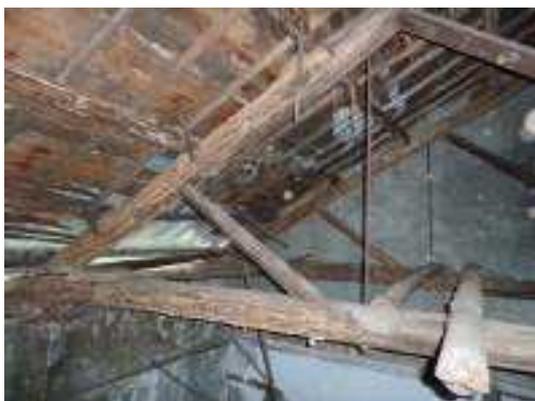
「滬尾小學校禮堂」木屋架結構受屋面滲漏水影響，木屋架結構包括屋架、棟木、母屋、鼻母屋及敷桁等木構件受潮腐朽嚴重，其中以由南至北第4組屋架至第6組屋架間木構件最為嚴重，依據民國98（2009）年出版《臺北縣縣定古蹟淡水滬尾小學校修復或再利用計畫》頁3-52述，此區間木構件受屋面破損影響，木構件暴露於室外，多數木構件受潮腐朽及白蟻蛀蝕嚴重，部分構件甚至已有變形或呈現中空狀態危及結構安全，民國98（2009）年雖已搭設鋼浪板屋面保護，但因室內門窗扇長期關閉，再加上室內因使用需求新增天花板，導致屋架內部通風不良進而高溫潮濕，形成適合白蟻生長環境，木屋架結構處在這樣的環境下持續的劣化。

照片 2-52 由南至北第5組木屋架之木構件受潮腐朽及白蟻蛀蝕嚴重

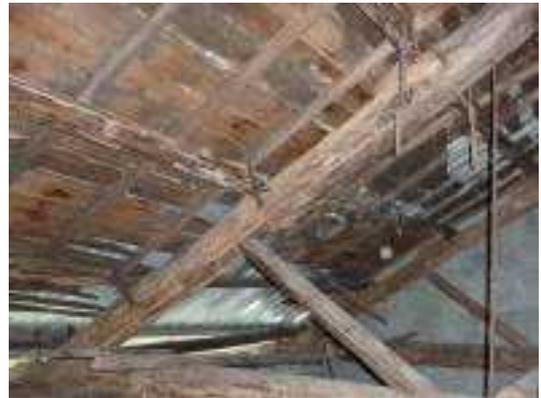
「滬尾小學校禮堂」現存屋頂為兩坡水屋面，原有屋面瓦料已不復見，目前暫以鋼浪板保護，南側鋼浪板鋪設時間較早，鋼浪板表面漆料受自然環境影響劣化導致浪板表面產生銹化，鋼浪板下緣有銹蝕產生，北側鋼浪板約民國98（2009）年鋪設，鋼浪板現況大致良好，無銹化產生。屋面雖有鋼浪板保護，但屋面之野地板及樁木仍受屋面瓦料佚失及早期未有鋼浪板保護下，直接暴露於自然環境中受雨水侵蝕而受潮腐朽或遭白蟻蛀蝕，其中以由南至北第5組屋架至第6組屋架間最為嚴重，部分野地板甚至有受潮腐朽佚失。

照片 2-63 滬尾小學校禮堂屋面野地板及樁木受潮腐朽破損

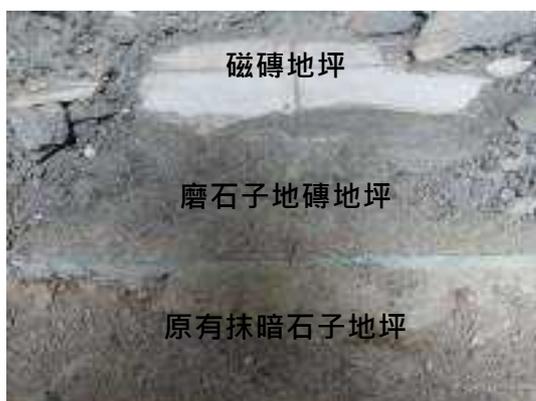
「滬尾小學校禮堂」室內地坪於修復前現況調查時，有磁磚、馬賽克地磚及加高木作等地坪，原規劃設計採將地坪鑿除後，改以磨石子地坪新作。後在地坪鑿除試作時發現，於磁磚地及馬賽克地磚地坪打除後，其下有一層磨石子地坪，再將磨石子地磚地坪打除後，於其下發現舊有抹石子地坪，舊有抹石子地坪與西側戶外地坪高程約有18~20公分，根據室內空間隔間狀況、地坪材料使用及高程等研判，地坪材料及高層改變與後期使用功能改變有關。

照片 5-1 地坪因使用功能改變加鋪磨石子地磚及磁磚

根據地坪鑿除試作結果及為符合文化資產保存法第24條「古蹟應保存原有形貌及工法，如因故毀損，而主要構造與建材仍存在者，應基於文化資產價值優先保存之原則」規定，於變更設計時將「滬尾小學校禮堂」室內地坪修復改為原有地坪表面泥漿清除，破損及壞損處重作。舊有抹石子地坪泥漿清除後發現，地坪表面泥漿厚度約0.1~0.2公分，大範圍地坪表面泥漿已遭磨損露出石粒料面，經討論為修復後地坪表面處理一致性，破損及壞損處採以抹石子工法施作。

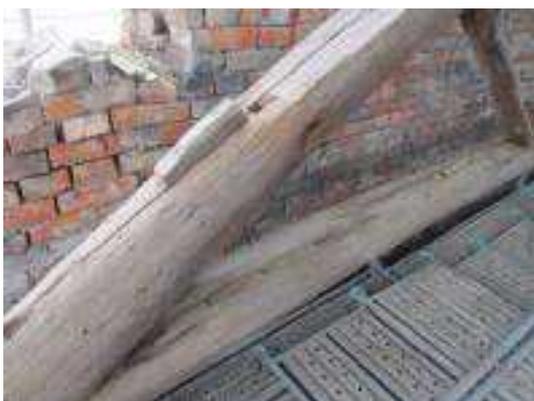
照片 5-75 屋架木構件龜裂處以木片填補

<p>7.1 屋架保留構件龜裂寬度$\geq 3\text{mm}$，以同材種（福杉）木料修補。</p>

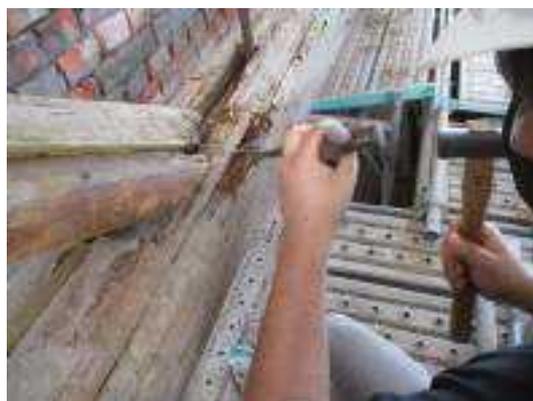
照片 5-78 屋架木構件腐朽處清除

施工過程	施工過程對應照片
<p>7.2 屋架保留構件腐朽處清除，以同材種（福杉）木料填補。</p>

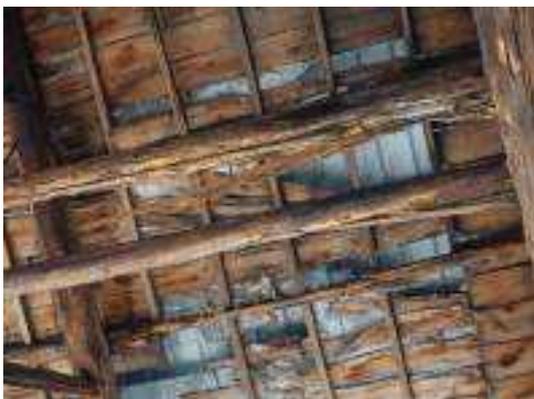
「滬尾小學校禮堂」棟木、母屋、鼻母屋及敷桁等構件，受屋面滲漏水影響，遭白蟻及腐朽菌蛀蝕嚴重，多數構件已有變形或呈現中空狀態危及結構安全，僅少部分母屋鼻母屋及敷桁可保留。

照片 5-89 母屋構件遭白蟻蛀蝕嚴重呈現中空狀態

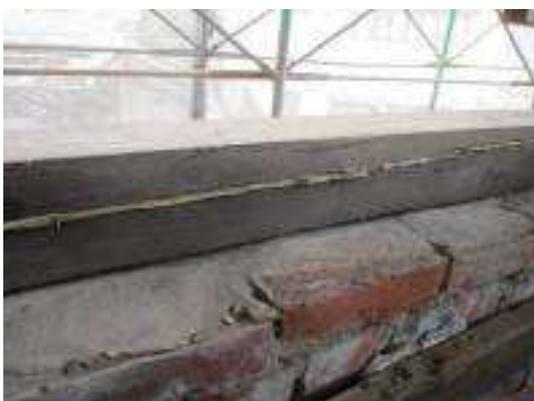
照片 5-111 敷桁龜裂處木片修補

<p>5.3 敷桁保留構件龜裂處以同材質木料填補。</p>

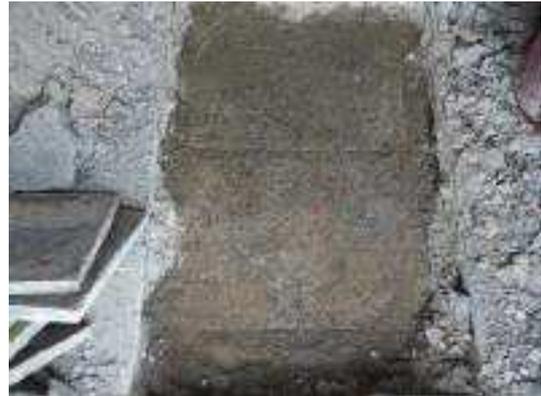
廟宇，在滬尾小學校禮堂出現亦屬正常，但現況所發現磨石子非一般公共場所或學校所常見大面積分割，分割處嵌入銅線，而是採用約30×30公分磨石子地磚，研判磨石子地磚非初建時用料，因此決定再往下打鑿，在磨石子地磚地坪打除後，於其下發現抹石子地坪，抹石子地坪有作分割線處理，抹石子地坪高層約高於西側戶外犬走地坪高程1至2公分不等，因此依據地坪使用材料、分割處理及高程等研判，抹石子地坪應為初建時使用地坪材料。（地坪試鑿過程紀錄，請詳第四章第二節四、地坪鑿除）

照片 7-2 西側地坪試鑿後發現抹石子地坪

地坪試鑿完成後，古蹟主管機關、監造單位及施工單位隨即進行現勘討論，根據地坪鑿除試作結果及為符合文化資產保存法第24條「古蹟應保存原有形貌及工法，如因故毀損，而主要構造與建材仍存在者，應基於文化資產價值優先保存之原則」規定，採保留抹石子地坪，該部分工法調整納入第1次變更設計中辦理，工法及工項調整包括刪除磨石子地坪新作、新增原有地坪表面泥漿清除、新增抹石子地坪破損處修補及重作、新增抹石子地坪耐磨塗料新作。（抹石子地坪施作過程紀錄，請詳第五章第壹節四、抹石子地坪）

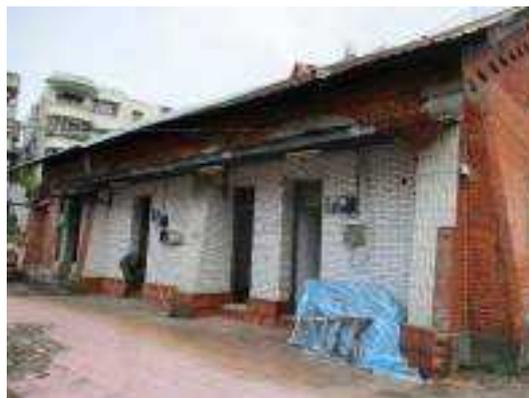
照片 8-2 西側外牆遭以二丁掛磁磚貼覆

為恢復立面外觀及修復後完整性，「滬尾小學校禮堂」於規劃設計之時，外牆及扶壁柱遭打除部分以清水磚料重砌，西側外牆及扶壁柱遭二丁掛磁磚貼覆及北側部分牆體遭以水泥砂漿塗抹，採將二丁掛磁磚及水泥砂漿塗抹打除，改貼清水磚面磚。在牆體二丁掛磁磚打鑿前，施工單為提出如磁磚面處改以貼清水磚面磚，則必須打除約2至3公分磚牆厚度，清水磚面磚完成面才能與既有清水磚牆平齊，且扶壁柱斷面才會加大，但這樣打鑿方式恐損及磚料完整性，因此經與監造單位討論後，磁磚貼面先採取局部試打鑿方式，確認磁磚與清水磚牆黏結程度及水泥漿黏結料打除後清水磚面完整性，為避免磁磚及黏結料打鑿過程中破壞清水磚料面，打鑿機鑿尾先採用平鑿，先將磁磚鑿除後，再鑿除水泥漿黏結料，打鑿時平鑿降量與磚料面呈水平狀態，盡可能以剔除方式進行，降低磁磚及水泥漿黏結料鑿除過程中對磚料損傷，而後磚料表面水泥漿黏結料無法已剔除方式清除時，再以手持電動除銹錘或將殘留於清水磚料面上水泥漿黏結料清除，這樣施工法可將清除清水磚料面上95%以上水泥漿黏結料，試作結果經工程主辦機關現勘確認後，於第1次變更設計時辦理清水磚砌牆體修復與保存工法調整。

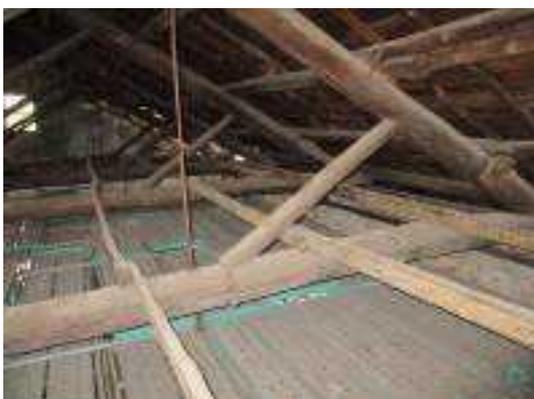
「滬尾小學校禮堂」木屋架結構受屋面滲漏水影響，木構件受潮腐朽嚴重，其中以由南至北第4組屋架至第6組屋架間木構件最為嚴重，多數構件必須採取抽換方式處理，但由於「滬尾小學校禮堂」陸樑接合採用日式木屋架投掛樑搭接型式，再加上其既有陸樑及人字樑採原木剝皮，未經刨削或大剖加工處理，陸樑及人字樑最大斷面約有25公分，單支最大長度約610公分，契約原採福州杉，但市場上福州杉材料斷面可供應至25公分，長度則無法達到610公分，因此經與工程主辦機關現勘討論後，以可符合現場陸樑及人字樑所需斷面尺寸及長度之柳杉料，並採原木剝皮，以符合現場舊有陸樑及人字樑之外觀。

照片 8-13 陸樑採原木剝皮，未經刨削或大剖加工處理
