臺北縣立淡水古蹟博物館

「淡水藝術大街第二期工程前期評估案」

《成果報告》

執行單位：中原大學

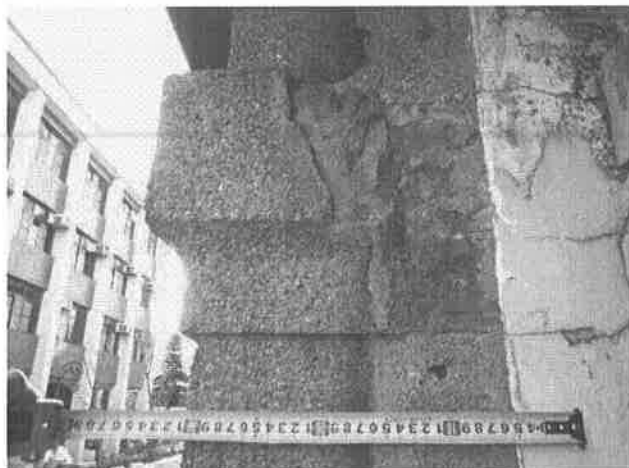
南側磚牆粉刷層破壞的類型，包括線腳剝落、釘孔破壞、青苔、污漬、油漆、表面裂縫、表面

【圖 4-1-50】洗石子線腳遭拆除

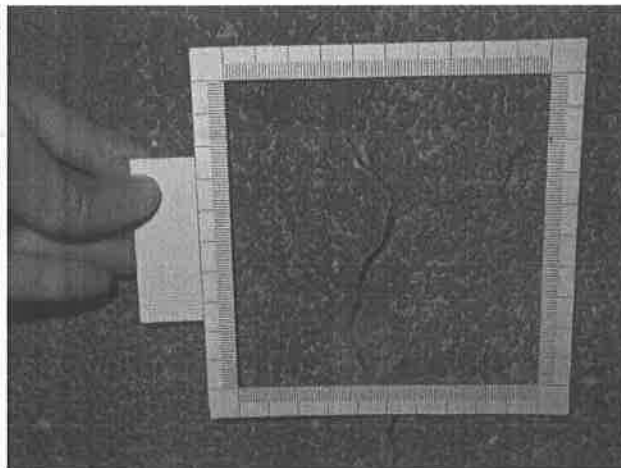
【圖 4-1-51】洗石子表面青苔以及裂縫

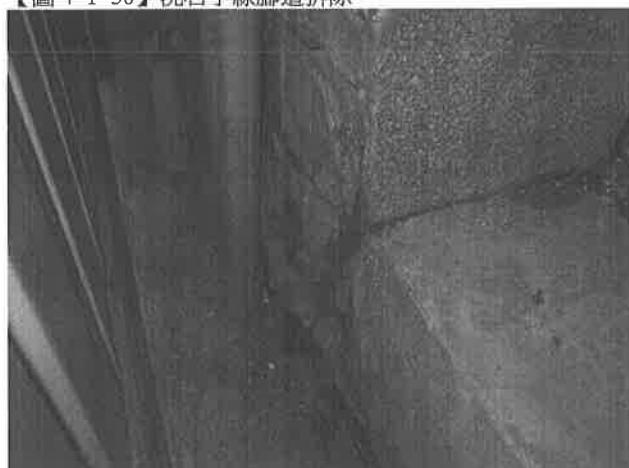
附加鐵件；牆體的破損，則包括第三座的磚柱基座線腳被拆除，第四組磚柱內側部份磚在屋架拆除時亦被敲除，第五、六組磚柱因為附屬設備的增加，導致部份磚材被拆除。因為上部屋頂排水不良以及破損，造成每組磚拱皆有滲水狀況，留下大片水漬痕、青苔附著。

【圖 4-1-52】第三組磚柱基座線腳拆除

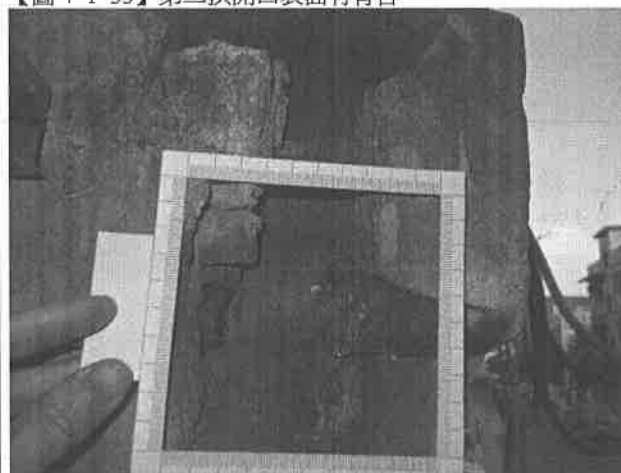
【圖 4-1-55】表面粉刷層以及磚被破壞

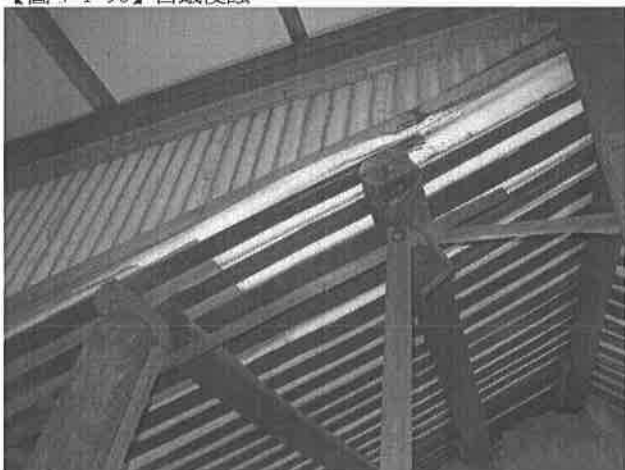
【圖 4-1-92】D 空間桁木被鋸除，U 型鐵件亦被破壞

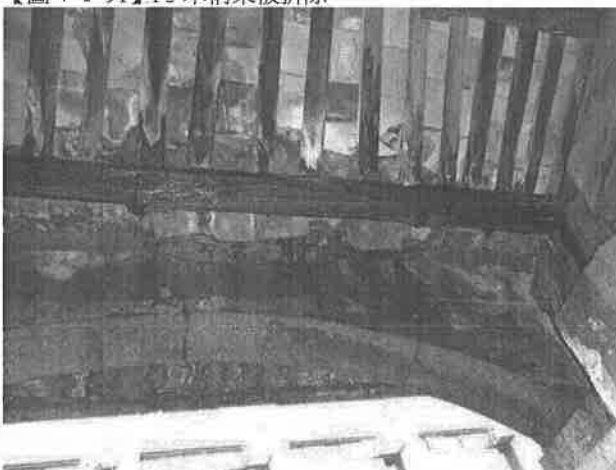
C 空間因為木構架與屋頂全部拆除，桁木也不存在，留下 D 空間的一小段桁木與東山牆相接。A、B 空間的第一支桁木腐朽、潮濕狀況嚴重，其他桁木也因上部鐵皮屋頂重量，產生搭接點脫開的狀況。

【圖 4-1-93】B 空間第一支桁木，潮濕、腐朽

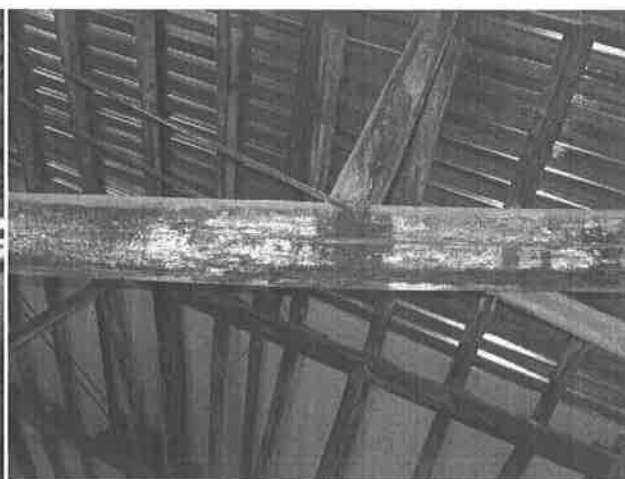
【圖 4-2-67】G9 屋架，磚柱已拆除，水平樑彎矩破壞，樑底部彎矩過大開裂

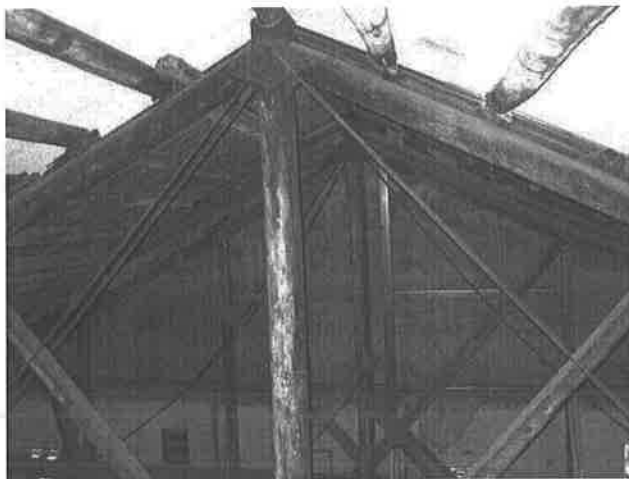
木屋架損壞主要可歸結為結構與生物、環境因素。結構問題是，沒有磚柱的屋架，屋架整體下陷，拉力桿鬆弛，屋架與桁木間間距變大，需加墊木塊以支撐桁木與上部屋頂，因為拉力桿失去作用，導致水平樑所受彎矩過大，產生彎矩破壞。生物破壞部份原因也來自於環境因素，因為牆體或屋架潮濕，形成適合白蟻、微生物棲息的环境，招致生物破壞。屋架二端的水平樑與人字樑目前皆因為屋頂或牆體滲水，多處木料已有腐朽現象，加上白蟻侵蝕，使木料強度盡失，部份都只剩下表面空殼。

【圖 4-2-78】可見後一屋架拉力桿鬆弛彎曲

禮拜堂內的屋架應全數保存與修復，於磚柱調查時已述，屋架的結構支撐應尋求適當的作法修復，木料、樑頭的破壞，應依實際的損壞狀況進行修補、部份更換與補強、抽換，堪用的構材力求保存。整體的結構與補強措施需在不傷及原有構造與材料的條件進行，屋架間沒有斜撐、水平連繫等構件，未來在修復時也許可採用斷面小但強度高的材料補強，如拉力構件等。

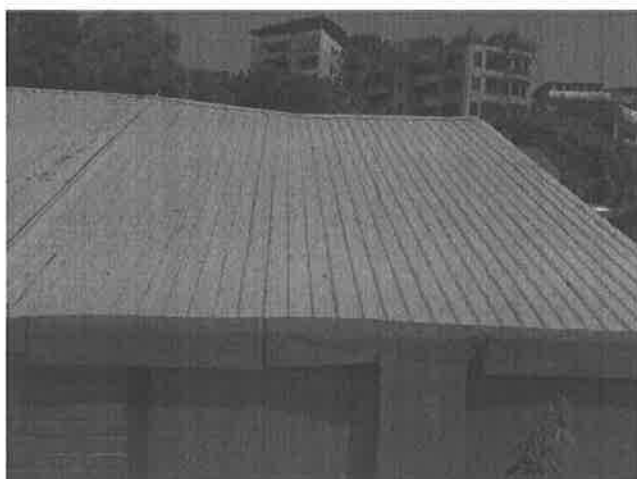
屋頂構造目前外觀為鐵皮，內部的構造物則有桁材、隔熱板。由建築外部可觀察到目前鐵皮屋頂與女兒牆交接處有防潮布修補的痕跡及植生現象，因此可能有潮濕、漏水之虞，另屋脊線有多處已有沉陷的情形，顯示屋頂老舊、且有結構不穩定的狀況，另有幾處鐵皮已產生生鏽、變形的情形。桁材的保存情況不甚良好，材料有發霉、腐朽的痕跡，木料品質可看出並非運用很好的木材，大小不均、數量及間距也無統一。隔熱板的現況則有施工品質不佳，板材受潮、發霉、破損等問題。

【圖 4-2-88】屋頂有下陷的現象

未來新式屋頂，需注意與南側立面磚牆搭接處的排水、防水問題，加強此區的防水性能，避免漏水狀況再度發生。

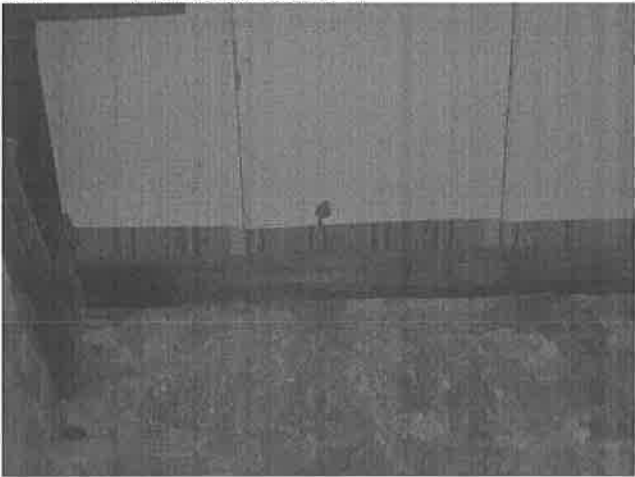
【圖 4-2-94】PU 隔熱板漏鋪情形

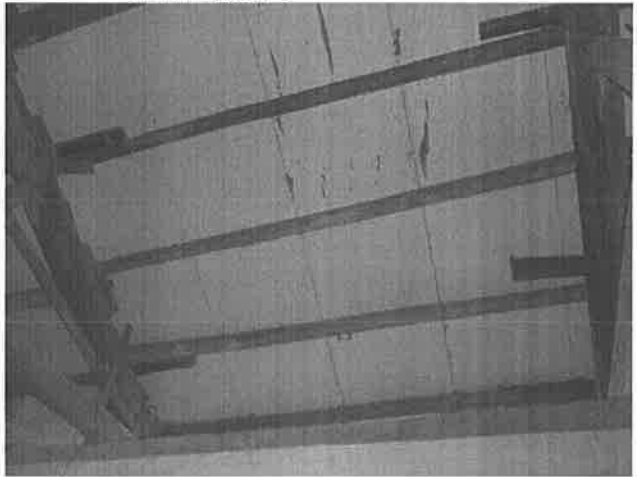
【圖 4-2-95】PU 隔熱板破損

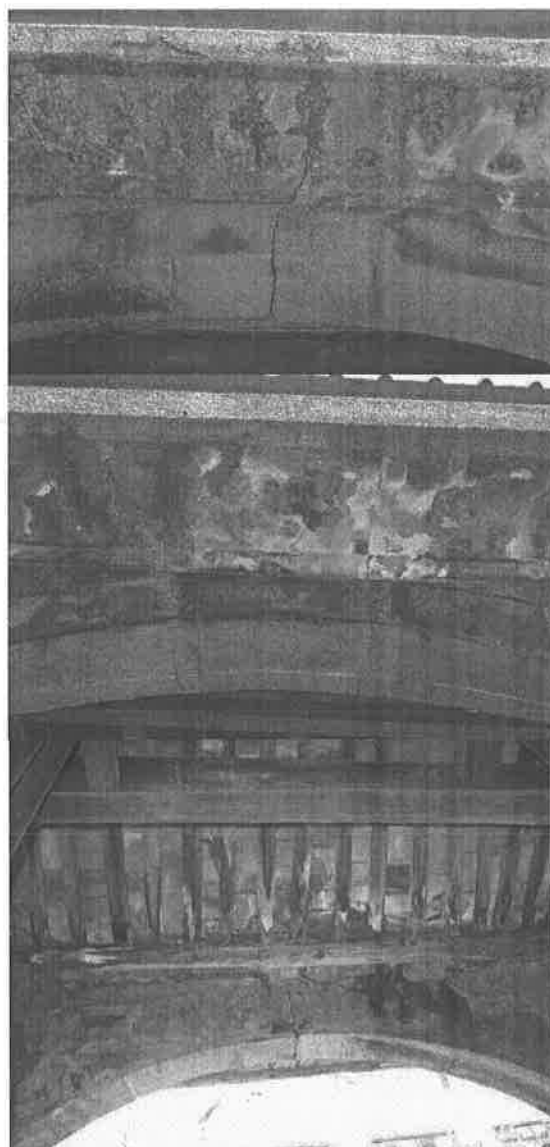
第一檢查場在正面五開口皆為拱型，拱可用來減小長跨度結構之彎矩，亦可承受壓力，具有剛性，必須抵抗某些剪力及彎矩【圖 5-1-36】，在正立面牆體，開口屬固定拱，受沉陷或溫度變化。拱開口受力行為在拱心處的位置會有正彎矩，其下緣受拉，拉應力過大會開裂，通常因為灰縫強度不佳，由灰縫先開裂【圖 5-1-37】。

【圖 5-1-37】拱心處開裂狀況

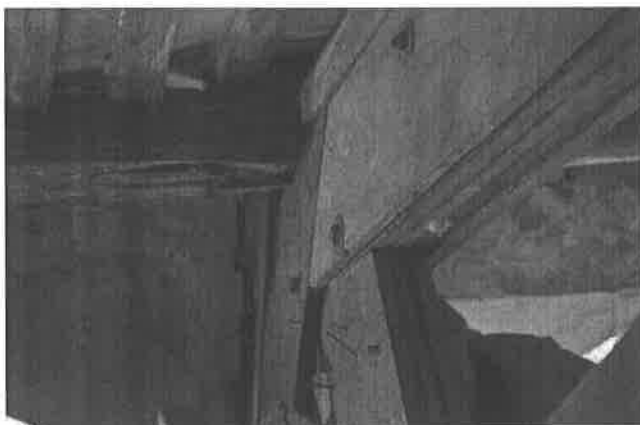
桁木與山牆接合部位使用瀝青防腐，由於雨水侵蝕，多處腐朽；山牆傾斜亦導致桁木與山牆脫離，桁木於屋架處採用踏步接，搭接處有鬆脫的現象。桁木承擔屋頂重量，因此部份開裂，除此之外，亦有白蟻之蟻道。靠近屋簷部分則因雨水，使桁木與桷木皆有腐朽【圖 5-2-4】【圖 5-2-5】【圖 5-2-6】。

【圖 5-2-6】桁木與桷木腐朽

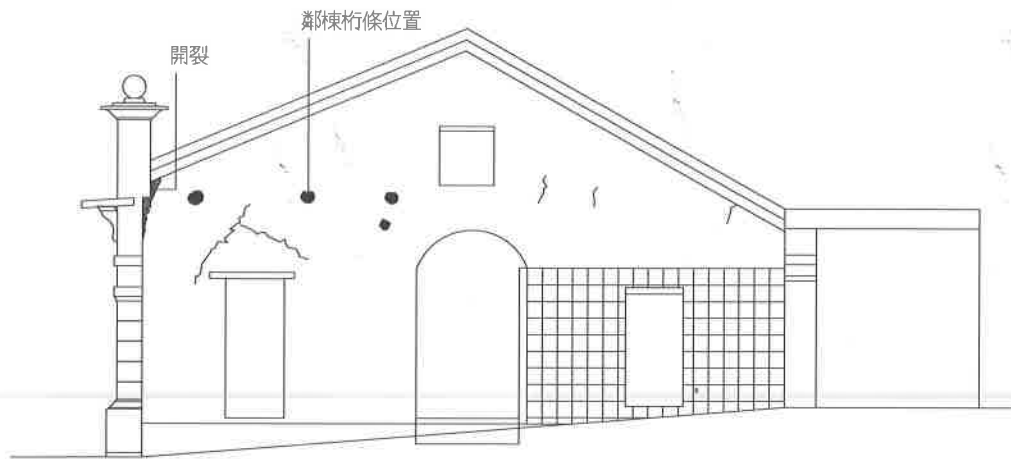
山牆為唎哩岸石砌之牆體，牆體表面粉刷，東側山牆整體往西側傾斜 1%，與正立面之轉角介面開裂。壁體大致結構良好，但灰漿黏結性不佳，易剝落。北邊開口部上方出現較大裂縫，南邊開口於內側封住。山牆鄰棟建築物，將部分木料搭建在東側山牆，使山牆出現凹洞【圖 5-2-17】【圖 5-2-18】。在山牆北邊延伸出一道矮牆【圖 5-2-19】，為土塊及磚混砌，雖不具有主要承重作用，但受損嚴重。

【圖 5-2-17】東向山牆損壞狀況

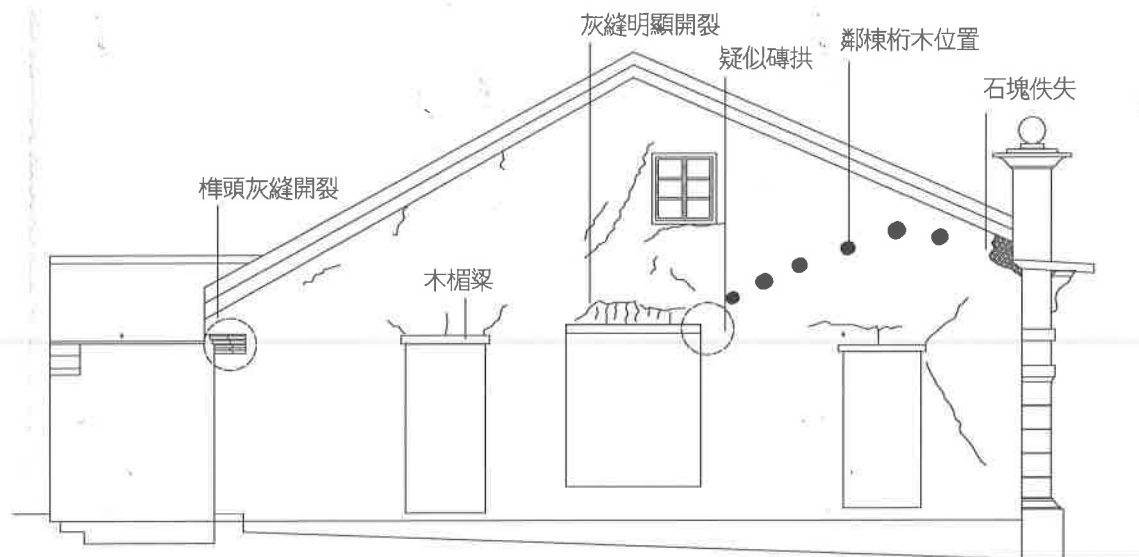
為唎哩岸石砌之牆體，受損情況較東側山牆嚴重【圖 5-2-20】，牆體傾斜已達 4%，北邊角隅磚砌墀頭之收頭灰漿剝落【圖 5-2-21】，兩側開口部由內側封住，開口部上方出現剪力裂縫【圖 5-2-22】，中間開口部以木材封住，表面粉刷剝落，砂漿黏結性低【圖 5-2-23】，在開口右上角隅出現疑似原構造之磚拱。山牆南邊上方角隅磚石已脫落【圖 5-2-24】。

【圖 5-2-20】西向山牆損壞狀況

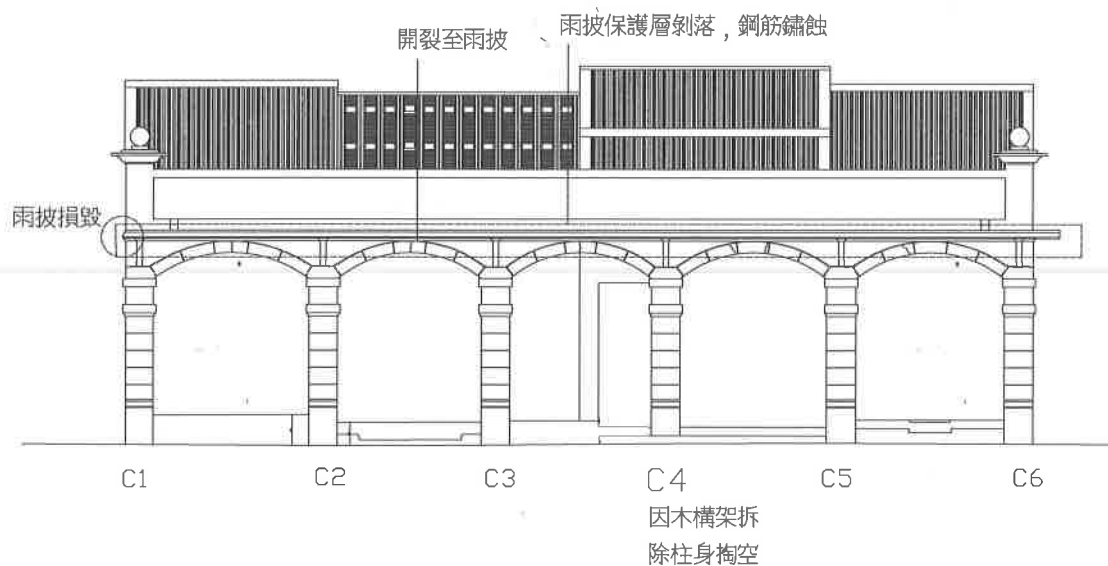
正立面由磚石混砌柱、RC 拱、鋼筋混凝土雨庇及磚造女兒牆組成，表面粉刷洗石子，無傾斜之狀況【圖 5-2-25】。五開間拱心處部分，出現開裂並延伸至雨庇【圖 5-2-26】。西側雨庇出簷部

【圖 5-2-25】正立面損壞狀況

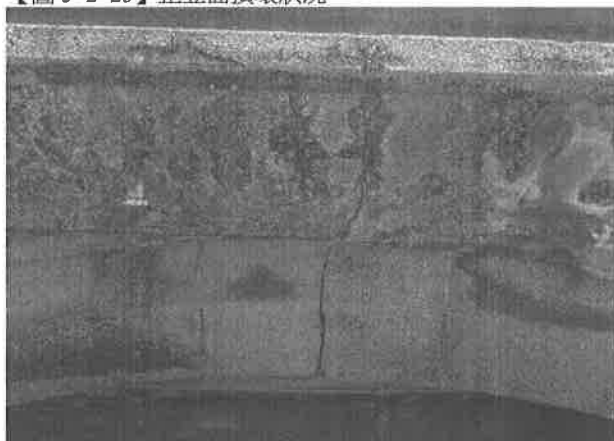
【圖 5-2-26】拱心處開裂至雨庇

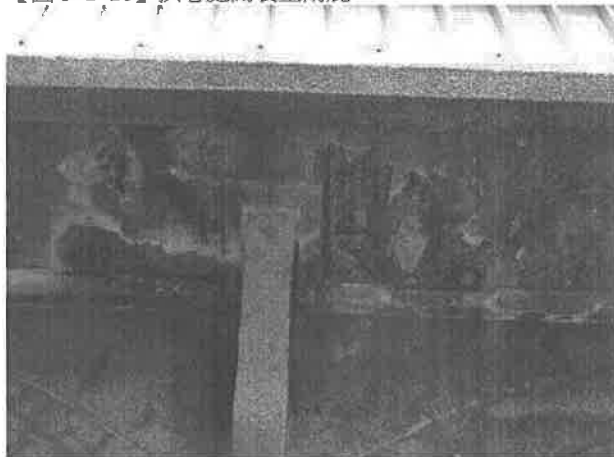
分人為拆除，使鋼筋外露【圖 5-2-27】，鋼筋鏽蝕，表面混凝土保護層剝落【圖 5-2-28】。柱 C4 由於屋架拆除，磚石佚失【圖 5-2-29】。

【圖 5-2-28】雨庇保護層剝落鋼筋鏽蝕

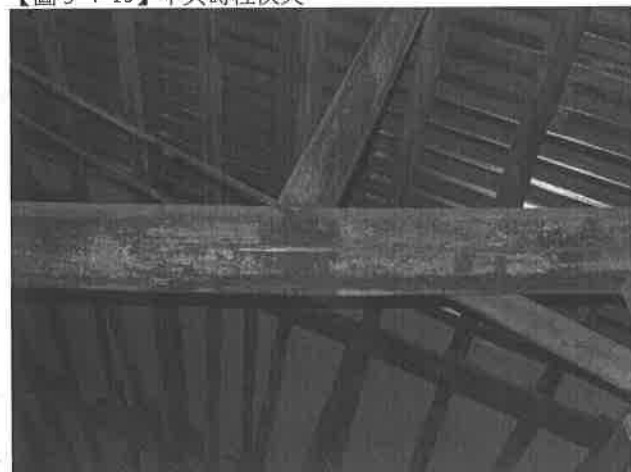
桁木沿纖維方向之乾縮裂縫為常見的損壞【圖 5-3-15】，此裂縫使桁木之有效斷面減小，若裂縫位於水平方向（桁木之側面）則使斷面之 I 值大大減小，影響承載屋面重量之能力。部份桁木由於屋架變形下陷，在桁木與人字樑間墊以多層木板，以使維持屋面原有高程位置，使得轉止失去功能，桁木容易滑移【圖 5-4-18】。

【圖 5-4-15】木料乾縮裂縫

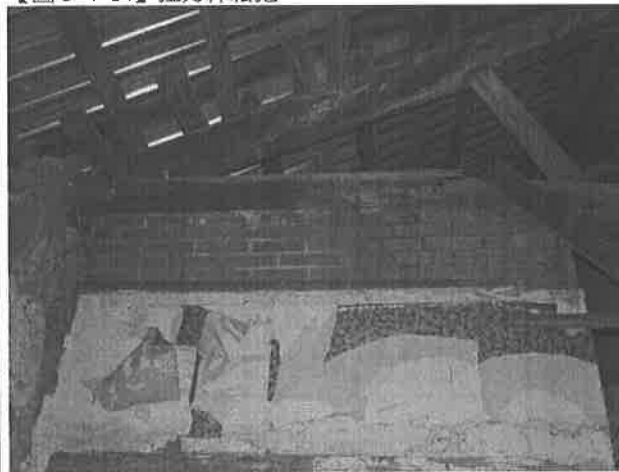
【圖 5-4-16】屋架下陷導致水平樑破壞

目前屋架南側端部由於漏水狀況嚴重，九組屋架中共計七架皆有嚴重之腐朽損壞，已使端部失去承載能力，故腐朽嚴重之人字樑、水平樑需進行抽換，或以續接新料之方式進行修復，如【圖 5-5-15】所示。此外 G5、G7、G9 三組屋架下之磚柱已遭拆除，拆除後雖以木柱回撐，但因支承高程降低，已造成屋架受力狀況重新分配，使拉力桿失去原有作用，未來在修復時需重新回撐至原有高程，以使屋架結構系統恢復原有之受力狀況。此外屋架鐵件皆有表面銹蝕問題，修復時需進行除銹，並噴塗防銹塗料。

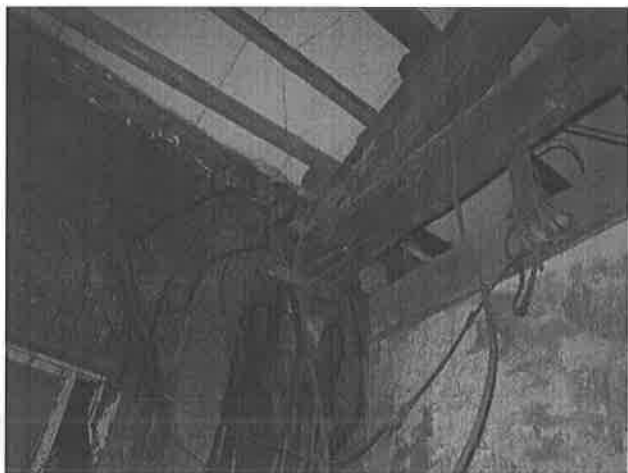
南面屋簷普遍有漏水現象，端部接點除了 G6、G8 以外普遍都有嚴重之腐朽損壞產生【圖 5-3-12】，而 G3、G4 因屋簷受到樹根侵入受潮腐朽情況特別嚴重，一旦損壞屋架將失去大部分的支承力【圖 5-3-117】。

【圖 5-4-17】牆體遭樹根侵入滲水導致屋架端部嚴重腐朽 【圖 5-4-18】桁木與人字樑間墊多層木板維持屋面原有高程

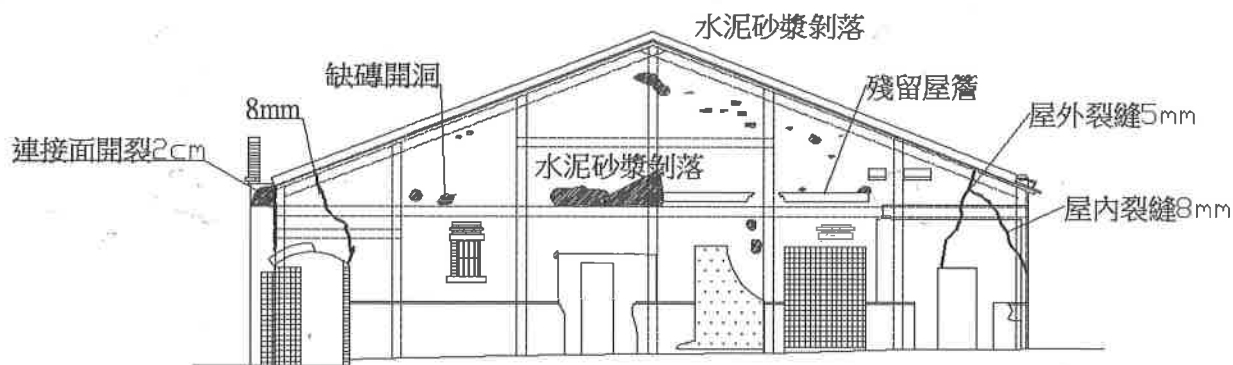
【圖 5-4-19】東面山牆裂縫位置

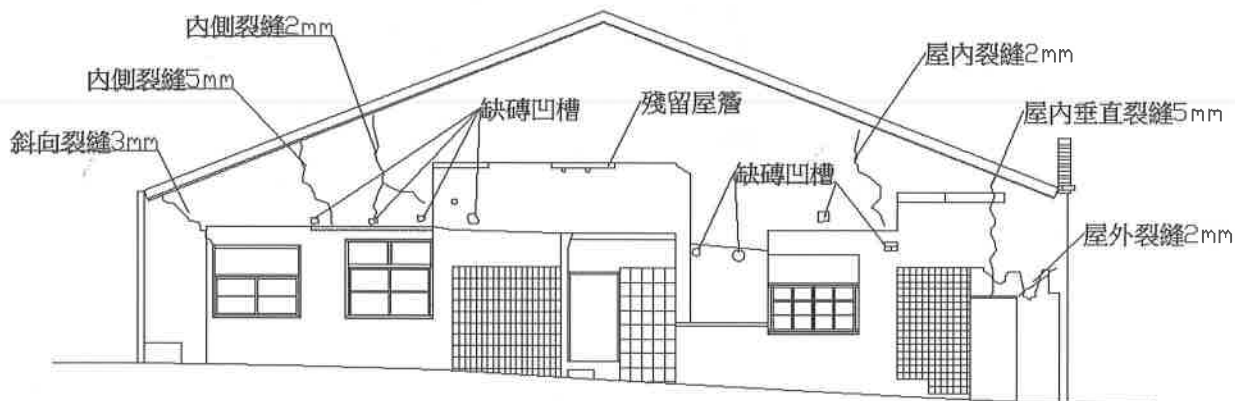
【圖 5-4-20】西面山牆裂縫位置

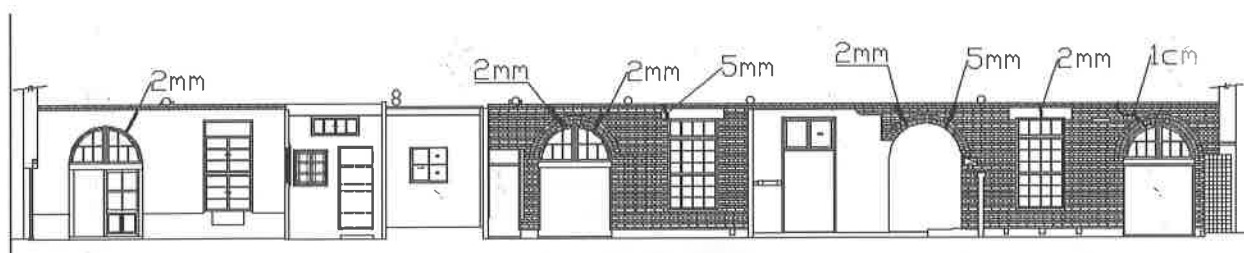
【圖 5-4-21】內層磚牆裂縫位置

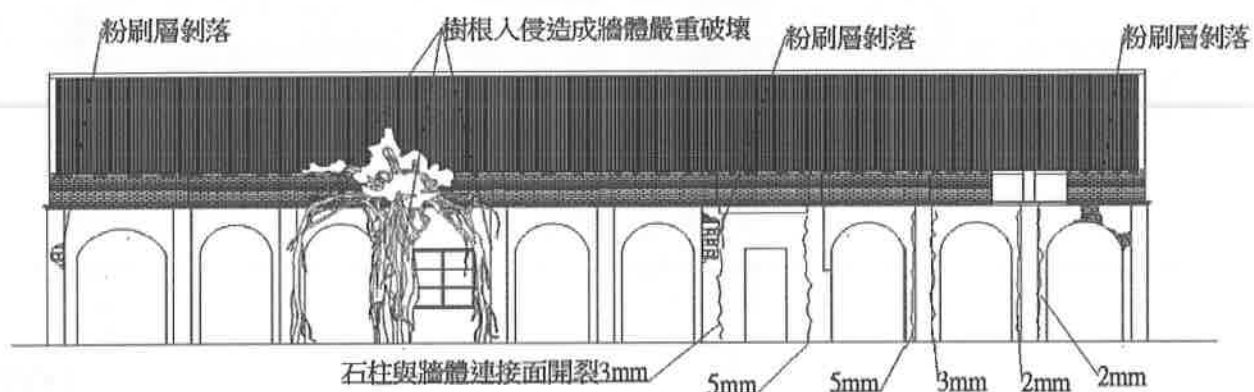
【圖 5-4-22】南面磚牆裂縫位置
內部斜向裂縫5mm

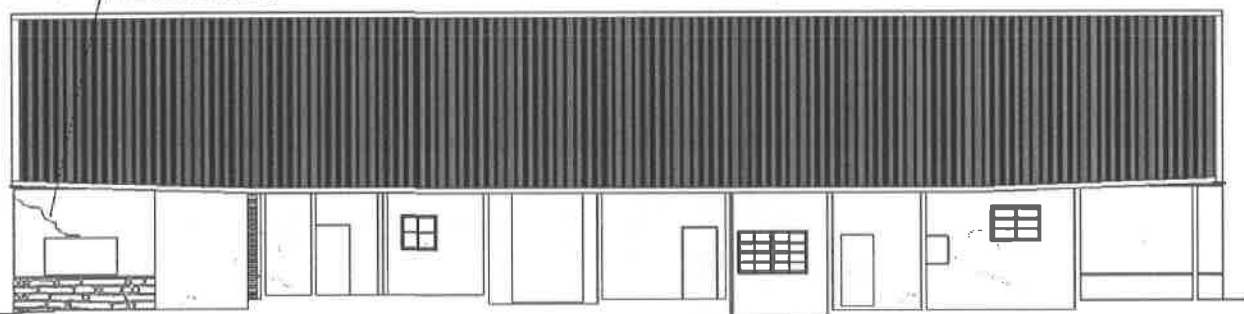
【圖 5-4-23】北面磚牆裂縫位置

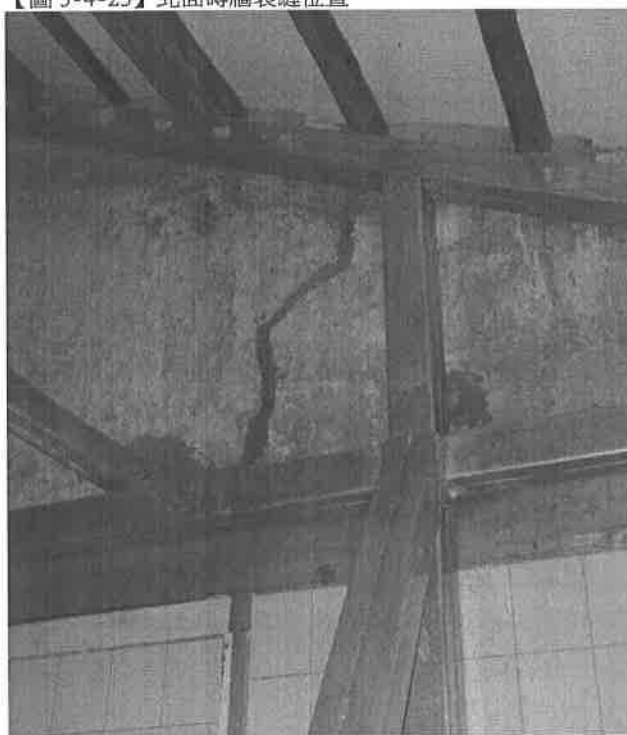
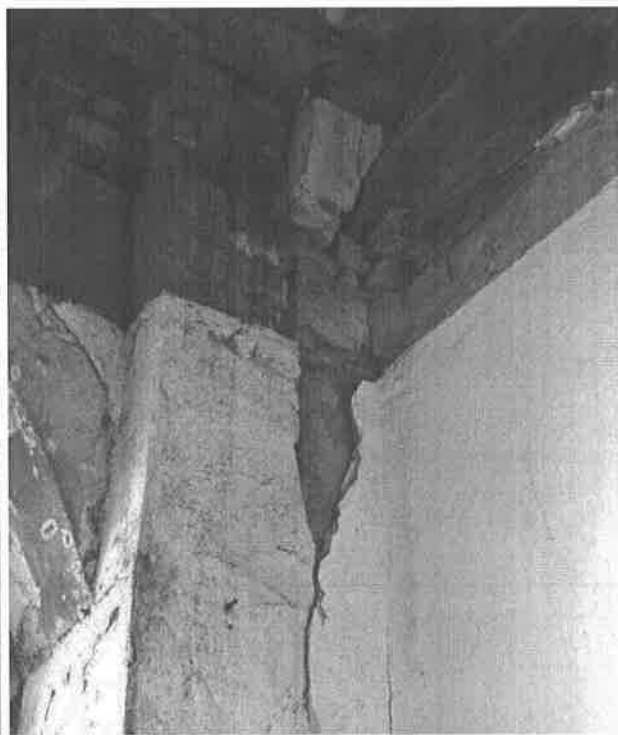
【圖 5-4-24】西面山牆內部裂縫

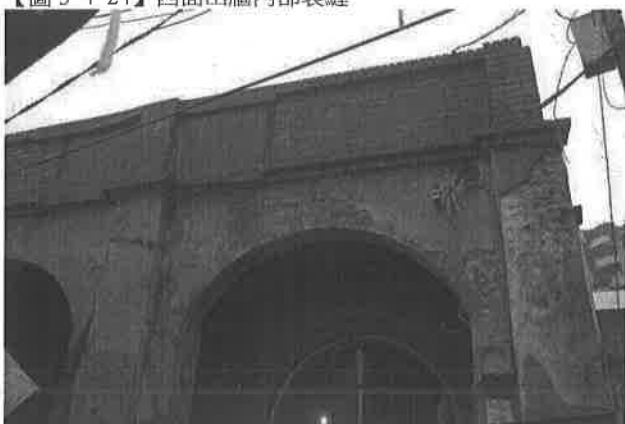
【圖 5-4-25】南面石柱與磚拱介面處開裂

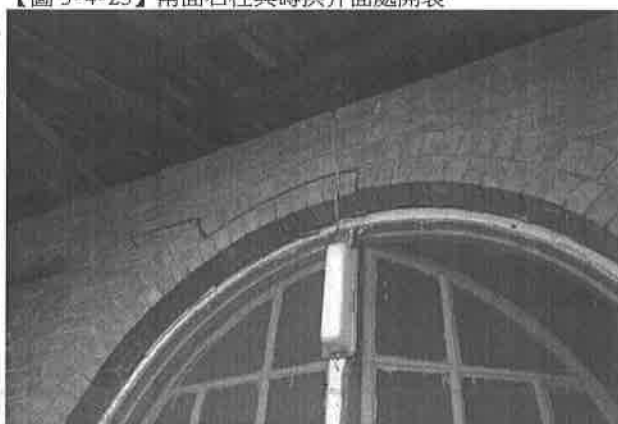
【圖 5-4-26】粉刷層剝落

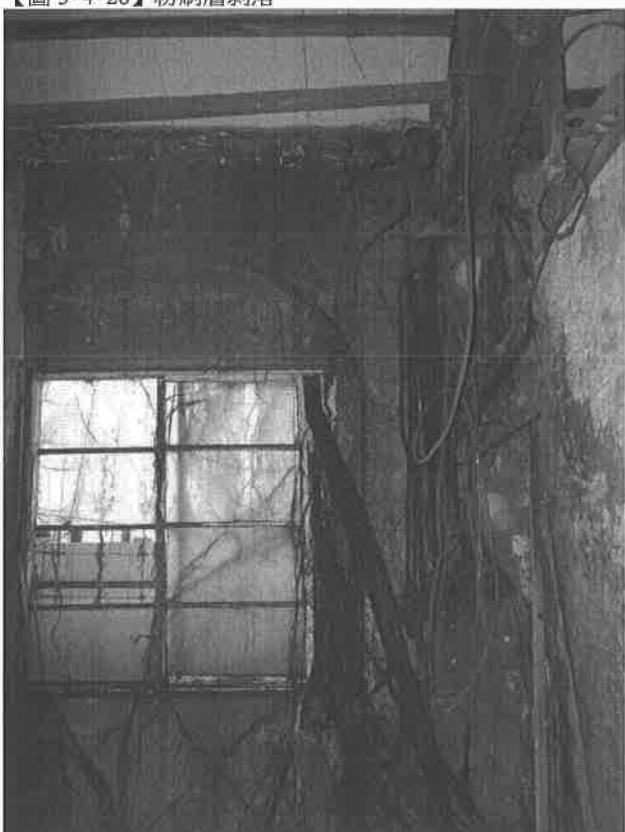
【圖 5-4-27】內層磚牆開裂

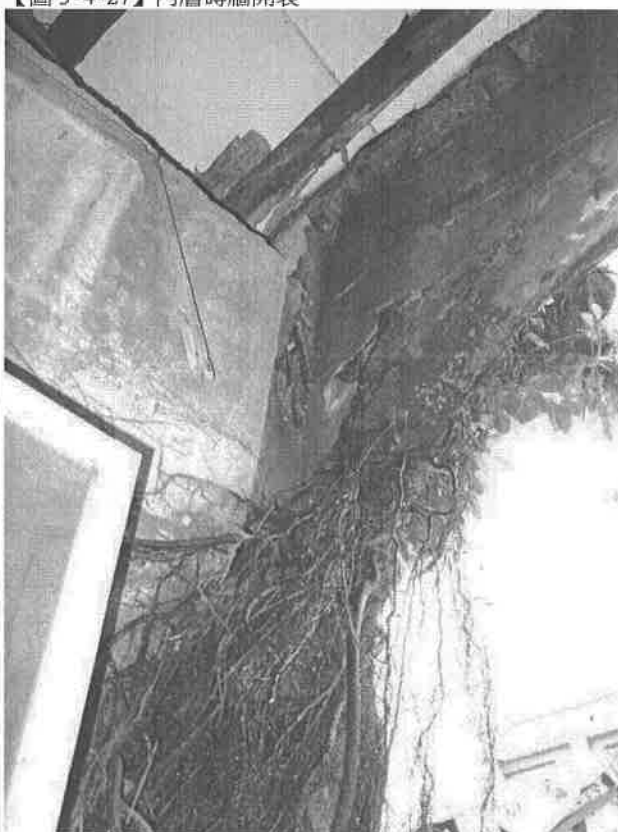
較為嚴重的是南面多拱牆內部與屋頂連接處，開裂缺磚或遭樹根侵入導致漏水現象【圖 5-4-28】【圖 5-4-29】，內部構件容易因雨水而產生劣化與損壞。

【圖 5-4-28】南面牆體遭樹根侵入

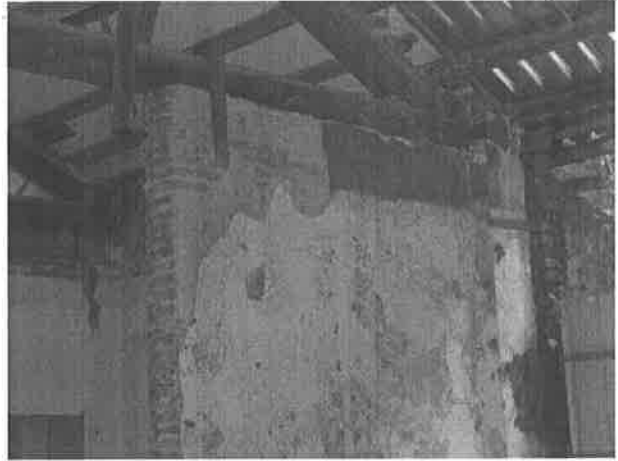
【圖 6-3-10】輸入品倉庫建築遭非生物性因子危害：壁體破損及粉刷層剝落
