## 新北市市定古蹟淡水臺銀日式宿舍修復計畫委託技術服務案

本研究計畫為「新北市市定古蹟淡水臺銀日式宿舍修復計畫」，旨在對日式宿舍，進行建築設施及其歷史考證、基本圖面測繪與數位資料之建檔工作，並且針對建築本體，進行現況調查、結構與構造上的分析，進而提出保存、活化與經營管理之相關建議。計畫報告內容包括歷史研究、建築史研究、構造破壞調查、修復及保存建議等。

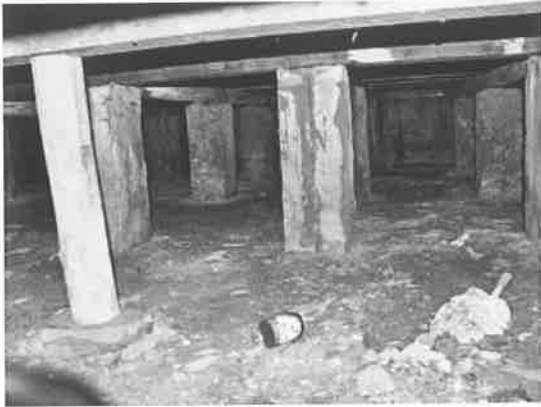
照片 4-1.7 防蟻混凝土

現場地坪鋪設防蟻混凝土，依日式宿舍之標準工事判斷，其下方應為卵石夯實（照片 4-1.7）。防蟻混凝土與一般混凝土之差別為改變混凝土之配比，將原本水泥：砂：砂礫之混合比份，由一般混凝土 1：4：8 調整為 1：3：6，目的在於改善原混凝土中之石灰成份易遭白蟻分泌物分解的缺點，可避免混凝土表面之破壞<sup>註30]</sup>。由調查結果可知，現況之混凝土地坪高出犬走約 10-15 公分，應為避免積水倒流入床結構下方，以防床結構之木構件產生潮濕破壞。

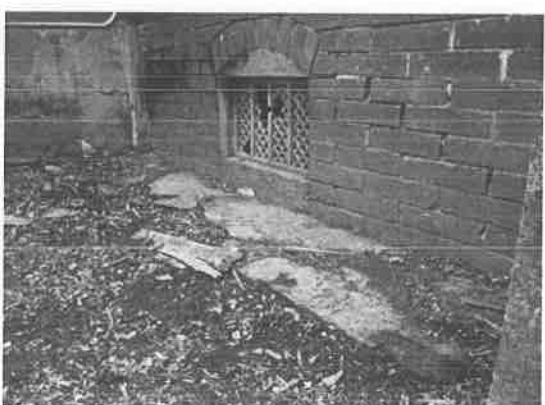
照片 4-1.14 犬走破壞

建築物四周犬走，多處被泥土掩蓋，犬走高程與庭園泥土高程已無法分辨（照片 4-1.13），而混凝土表面除風化外，多有明顯裂縫以及剝落的破壞，同時延著裂縫產生有高低落差出現（照片 4-1.14），故可能有基礎下陷的情形發生。

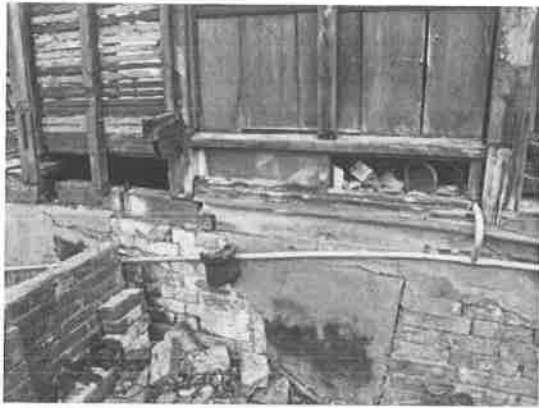
照片 4-1.17 面飾破壞

現況腰積面飾的水泥砂漿粉光多有明顯白樺現象發生，同時多處有開裂或粉光層剝落的破壞（照片 4-1.17）。外露磚體的腰積部份，除部份因水漬及濕氣造成磚體表面變色外，大多保持完好（照片 4-1.18）。但便所處新建之腰積，則有磚體剝落的明顯破壞，但現場已經水泥填塞修補（照片 4-1.19）。另庭園大樹因緊臨建築生長，造成植物攀附建築物的現象，現場雖已移除部份樹木，但附著於腰積上的樹木根部仍明顯可見（照片 4-1.20）。本案腰積較為特殊之處，是於轉角處均放大成柱體型式，以加強整體之結構強度，以做法在傳統的日式宿舍建築中較為少見（照片 4-1.21）。另東南側居間的腰積面飾，其水泥粉光層有一明顯之水平裂縫，面飾層並有剝落的現象，綜合多處的破壞跡象，其基礎可能有下陷之破壞發生（照片 4-1.22）。

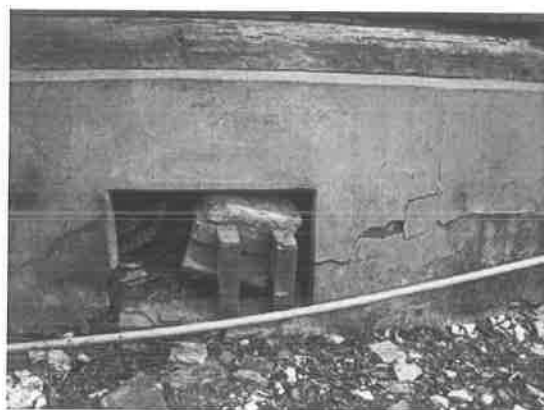
照片 4-1.28 磚格柵破壞

本建築物換氣孔型式上部採拱型式，並以水泥花格磚為格柵防止動物進入地伏空間，配會上部拱形，腰積磚砌延拱弧以豎磚疊砌，除增加開口的穩定外，更增添華麗感（照片 4-1.23）。正面的水泥花格柵配會開口形狀上部同為拱型設置，而側背面的格柵則僅為長方形型式，拱弧部份另以水泥砂漿封填（照片 4-1.24）。本案建築之換氣孔留設位置均位於外牆開窗位置的正下方，主要是為利用地板之縫隙，使空氣除能於各換氣孔間進行流動外，更能與上部開窗處進行對流，維持室內外空氣之交換，此換氣孔之設置與一般日式建築相同（照片 4-1.25）。現況各換氣孔之水泥格柵大多保有原件原貌，但多處有花格破損的現象（照片 4-1.26）。而便所腰積處的換氣孔，其型式大小均與與其他處不同，同時因不明原因遭磚體填封（照片 4-1.27）。東南側居間之換氣孔上部未成拱弧狀，且未設置水泥花格柵，僅以磚體豎砌，現況亦已破壞（照片 4-1.28）。

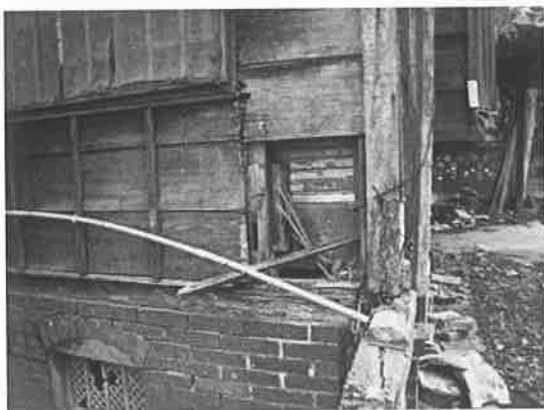
照片 4-1.33 板材剝落

現場調查發現下見板破壞情形嚴重，原先塗佈之木餉油多已風化，板材均有乾裂變色之破壞（照片 4-1.32），或有部份板材發生剝落之破壞狀況（照片 4-1.33）；另較嚴重者，則下見板與押椽條均產生腐朽，整個牆面之押椽條斷裂、下見板脫落（照片 4-1.34）；而脫落部份已可見牆內之粘土與稻草塗佈，及塗佈剝落而外露的編竹構件（照片 4-1.35）。部份下見板則因植物附生，根藤生長造成板面鬆脫及掉落的破壞（照片 4-1.36）。

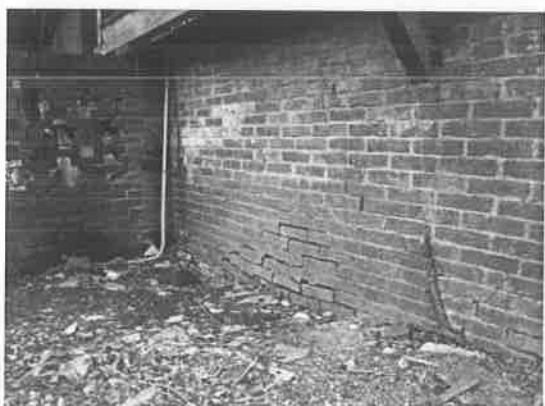
照片 4-1.40 磚體下陷破壞

磚牆面或混凝土牆面於日式建築物中較不常見，多用於浴室、廚房等處之外牆。本建築物之外牆，亦炊事場牆面下段為磚構造，其磚體採順砌外露（照片 4-1.37），牆厚為 1B，轉角並未做特殊交丁補強（照片 4-1.38）。磚體表面有明顯水漬污梁及白樺現象的破壞（照片 4-1.39）；而在牆體下端則有明顯下沉致使磚體

延勾縫開裂的位移破壞，故可能有基礎或地層下陷的現象發生（照片 4-1.40）。

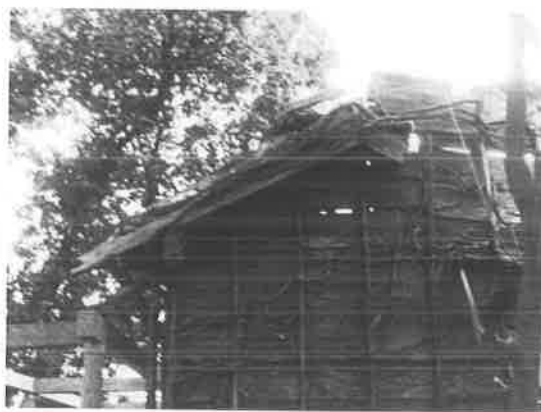
照片 4-1.52 鼻隱破壞

塌，造成雨水嚴重入侵室內屋架空間，故較靠近坍塌處的野地板已嚴重腐朽，有結構安全的顧慮（照片 4-1.50）。屋簷處則因鼻隱腐朽破壞，部份屋瓦亦已經掉落（照片 4-1.51），而受植物攀附的影響，屋面構件多有鬆脫、腐朽、掉落等破壞發生（照片 4-1.52）。

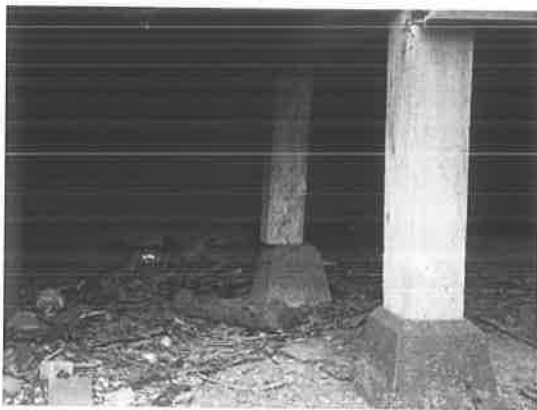
照片 4-1.57 束木破壞

目前因尚未進行破壞式之解體調查，故尚無法進入地伏空間進行詳細調查，僅就目視範圍說明構造現況。磚束本身並未發現明顯裂縫破壞，部份水泥粉刷表層發現有白樺之現象發生，而面飾層則有輕微剝落的破壞，但應不影響其結構安全（照片 4-1.55）；而緣側因直接受風雨影響，整體床結構均有明顯潮濕腐蝕甚至坍塌的破壞發生（照片 4-1.56）；沓石的保存仍為完整，但其上方之束木多已含水泛白，部份產生腐朽，或是位移等破壞，已影響其結構安全（照片 4-1.57）。另發現一處以磚體替代沓石置於束木下方，可能為後期為補強結構安全所施作（照片 4-1.58）。

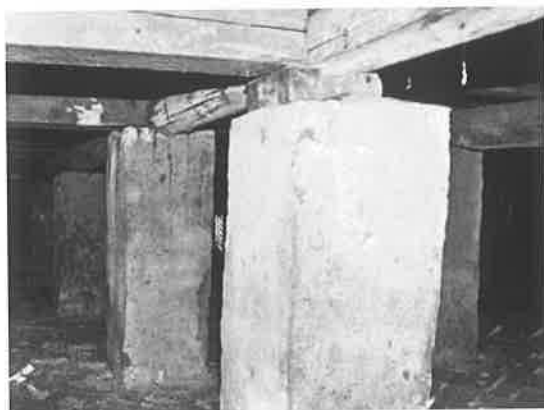
照片 4-1.61 構件變色乾裂

現場調查，地伏空間內的大引及根太，大致保存良好，部份構件發生乾裂之縱向裂紋，少數構件有潮濕變色之破壞（照片 4-1.61）；室內屋頂未坍塌空間的床結構，除床板略為風化外，尚保存完好；但若屋面已坍塌處，則因雨水侵蝕造成床板腐朽變形起翹等破壞（照片 4-1.62）。緣側處因長期曝露於室外，並受東南角居間坍塌之影響，除木構件嚴重腐朽破壞外（照片 4-1.63），亦有部份已產生坍塌（照片 4-1.64）。

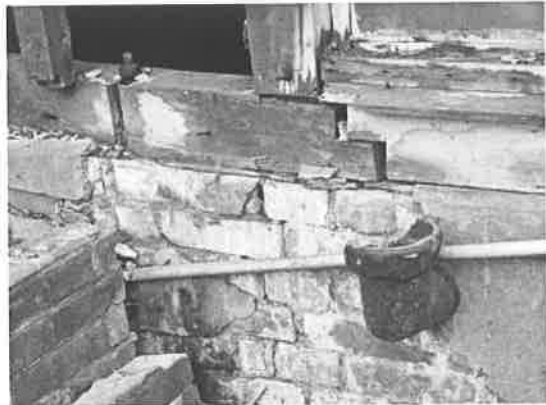
照片 4-1.70 大引破壞

木軸組利用大引構件與腰積（布基礎）連接，因此大引需以金物固定連接於腰積上以傳遞上部力量（照片 4-1.69），現場因腰積下陷及木構件腐朽之影響，大引已明顯產生樁接脫開及木料變質的破壞（照片 4-1.70）。整體木結構部份，大致仍

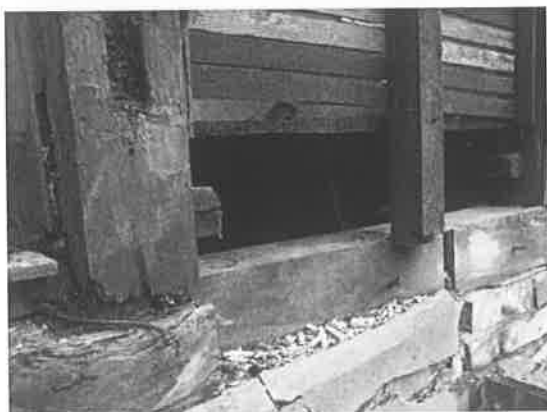
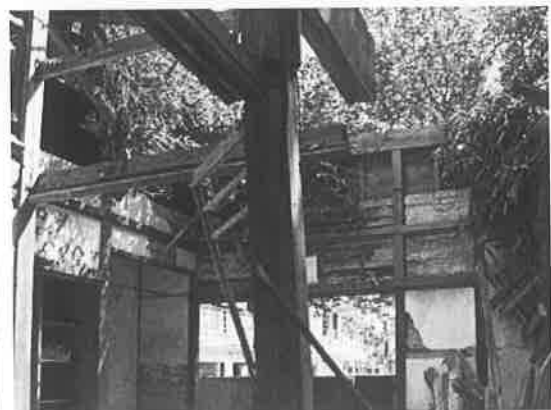
照片 4-1.73 木構件破壞

保有原貌（照片 4-1.71），但受水氣及屋面坍塌之影響，部構件產生潮濕、變色的破壞（照片 4-1.72），而露於室外的構件，因防腐機制多已風化，加之水氣侵襲嚴重，多處已有構件腐朽、斷點位移等破壞發生（照片 4-1.73）。而東南角居間除屋面坍塌外，外周木軸組亦有明顯坍塌的破壞（照片 4-1.74），相鄰接的構件受坍塌之影響，多有腐朽、斷裂、或位移的破壞（照片 4-1.75）。用以補強連接木構件的金物，則多有生鏽的狀況，但破壞情形輕微，尚不致影響其連接補強的功能（照片 4-1.76）。

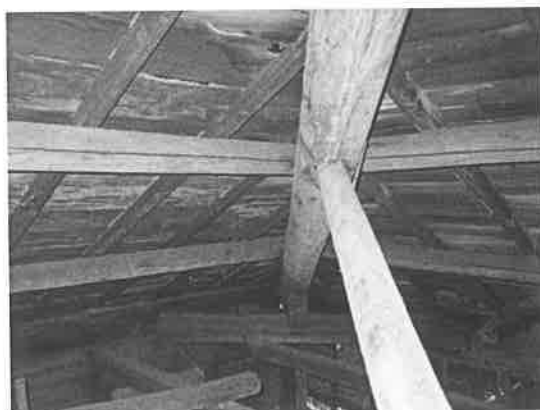
照片 4-1.82 母屋劈裂破壞

各洋小屋間以母屋構件連接，母屋配置約將合拿等分三分，以達最佳之應力配置（照片 4-1.81），母屋為支撐屋面的主要構件，現場多數母屋構件均有乾裂狀況，但縱向劈裂尚不致影響其支撐強度（照片 4-1.82），但部份受屋面漏水之影響，產生腐朽造成強度下降，已造成屋面有下陷的破壞發生（照片 4-1.83）。洋小屋之投掛梁因跨度大，木料長度不足，故以上木與下木續接，構法採用繼手相接，並加螺栓補強，為常見日式木造構件之工法（照片 4-1.84）。屋架構件因屋面破損漏水嚴重，大多有潮濕、變色的破壞，部份構件有腐朽之狀況，表面剝落造成構件斷面尺寸縮小，同時固定連結用之金物，亦受潮產生明顯生鏽，部份構件的連結強度應詳細評估（照片 4-1.85）。另因牆面剝落破壞而外露的小屋組構件，則有明顯腐朽破壞的現象（照片 4-1.86）。

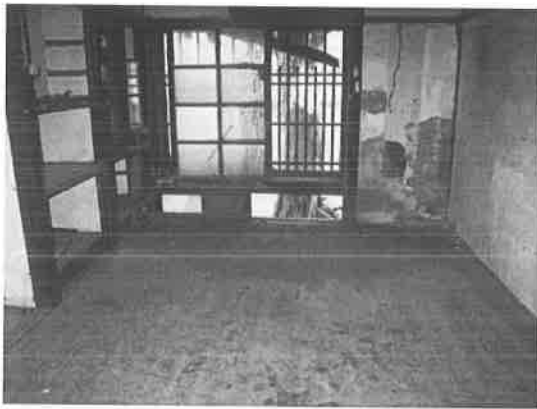
照片 4-1.92 潮濕破壞

木構造的地坪，室內多數空間除表面略為風化外，大多保持完好，但靠近外牆開口處的木地板，多處因門窗作破壞而有滲漏水現象造成木料潮濕破壞（照片 4-1.92），較嚴重者則有木料腐朽的破壞（照片 4-1.93），而在緣側空間，因長期曝露於半室外，並受座敷空間屋面坍塌之影響，木地板部份有產生解體崩落的破壞（照片 4-1.94）。另入口踏階的木作床板，亦已產生面漆風化剝落、床板鬆脫等破壞狀況，但踏處的混泥土地坪，因材料原本耐久的特性，並無明顯破壞產生（照片 4-1.95）。

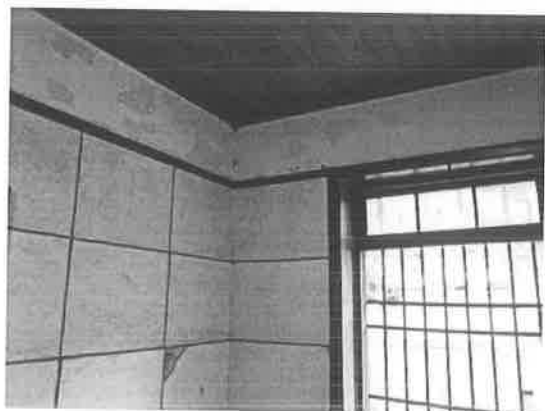
照片 4-1.102 面漆剝落

本案室內之編竹泥牆，其塗食狀況有多處破壞發生，輕微者包括面漆剝落（照片 4-1.102）、漆食面開裂（照片 4-1.103）、及滲水潮濕造成的破壞（照片 4-1.104）；而較嚴重者則有大片漆食剝落的破壞產生（照片 4-1.105），這些牆面的破壞，大多因屋面或外牆破壞，造成大量水氣入侵所致。

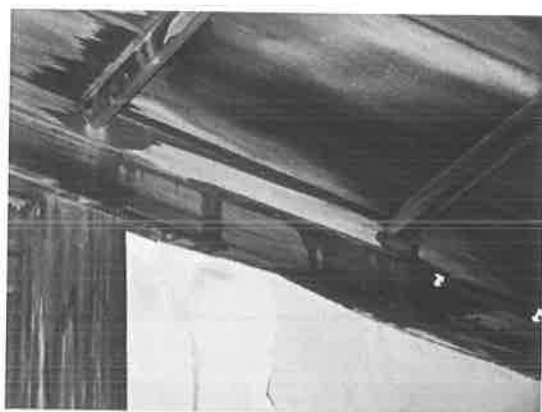
照片 4-1.109 板材潮濕變色

天井大多維持舊作，無明顯更換或維修之痕跡，現場維護不佳，多數天井均有破壞。受屋面漏水影響，多數天井的板材均有潮濕變色的現象（照片 4-1.109），部份則有變形下陷的破壞（照片 4-1.110），較嚴重者產生板材掉落破壞（照片 4-1.111）或整體天井木料腐朽破壞（照片 4-1.112），而座敷空間受屋面坍塌影響，天井亦整體掉落（照片 4-1.113），旁邊的天井亦受座敷空間影響，大量水氣入侵產生木構件腐朽破壞掉落（照片 4-1.114）。

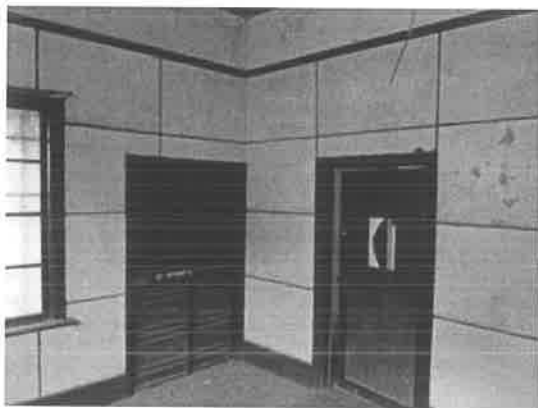
照片 4-1.121 門板風化

目前現場尚存的門作，面飾大多因水氣等外在因素，均有破壞。推開式雙單門片面板均有風化褪色，內嵌玻璃亦有破碎（照片 4-1.121）；奧子紙質面飾拉門，其面飾紙多有起翹剝落至穿透的破壞（照片 4-1.122），現場另以透明塑膠布包覆保護（照片 4-1.123）；而緣側拉門除木料風化外，多數內嵌玻璃亦已破壞掉落（照片 4-1.124）。

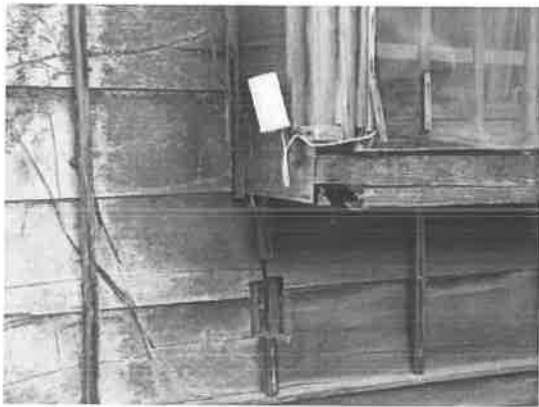
照片 4-1.129 窗作構件破壞

窗作均為橫拉式開窗，型式多為木櫺格鑲嵌玻璃（照片 4-1.125），並因應防盜需求，於窗作外側設有木格柵。另原有構造並未設計紗窗，因此使用時於外側以紗網覆蓋，避免蚊蟲進入室內（照片 4-1.126）。應接室設有書院窗突出於牆面，為日式建築常見型式（照片 4-1.127）；室內外牆面上部多設有格子蘭間，以增加室內空氣的流通（照片 4-1.128）。現有窗作大多破壞嚴重，多數窗作雖可正常開啟，但木料部分均已風化或腐朽，部份構材則已掉落（照片 4-1.129），嚴重者則有木料腐朽、窗扇掉落、及玻璃破損等破壞（照片 4-1.130）。

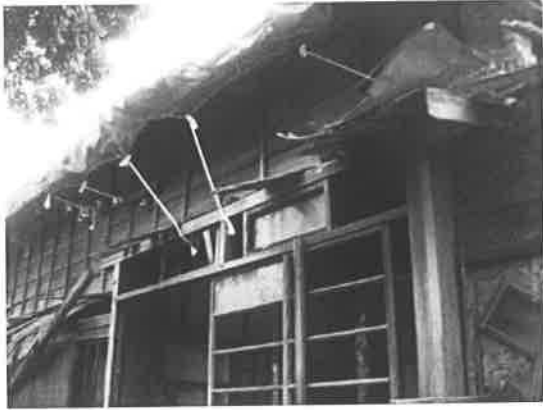
照片 4-1.133 構件腐朽破壞

本案建築物之窗作上方多設有雨遮（照片 4-1.131），原有做法應類似出簷，以緣木垂直牆面伸出窗面，緣木上方鋪設木板，並以封板收邊（照片 4-1.132）。現況調查現有雨遮多已破壞，木料嚴重腐朽，以致雨遮坍塌崩落（照片 4-1.133），部份僅殘留出挑構件（照片 4-1.134）。另有部份雨遮形式較為簡易，直接以斜撐板支撐出挑雨遮板，並押緣條固定（照片 4-1.135）。
