臺北縣縣定古蹟 公司田溪橋遺蹟調查研究 及修護計畫

委託單位：臺北縣政府文化局

執行研究單位：淡江大學

中華民國九十七年三月

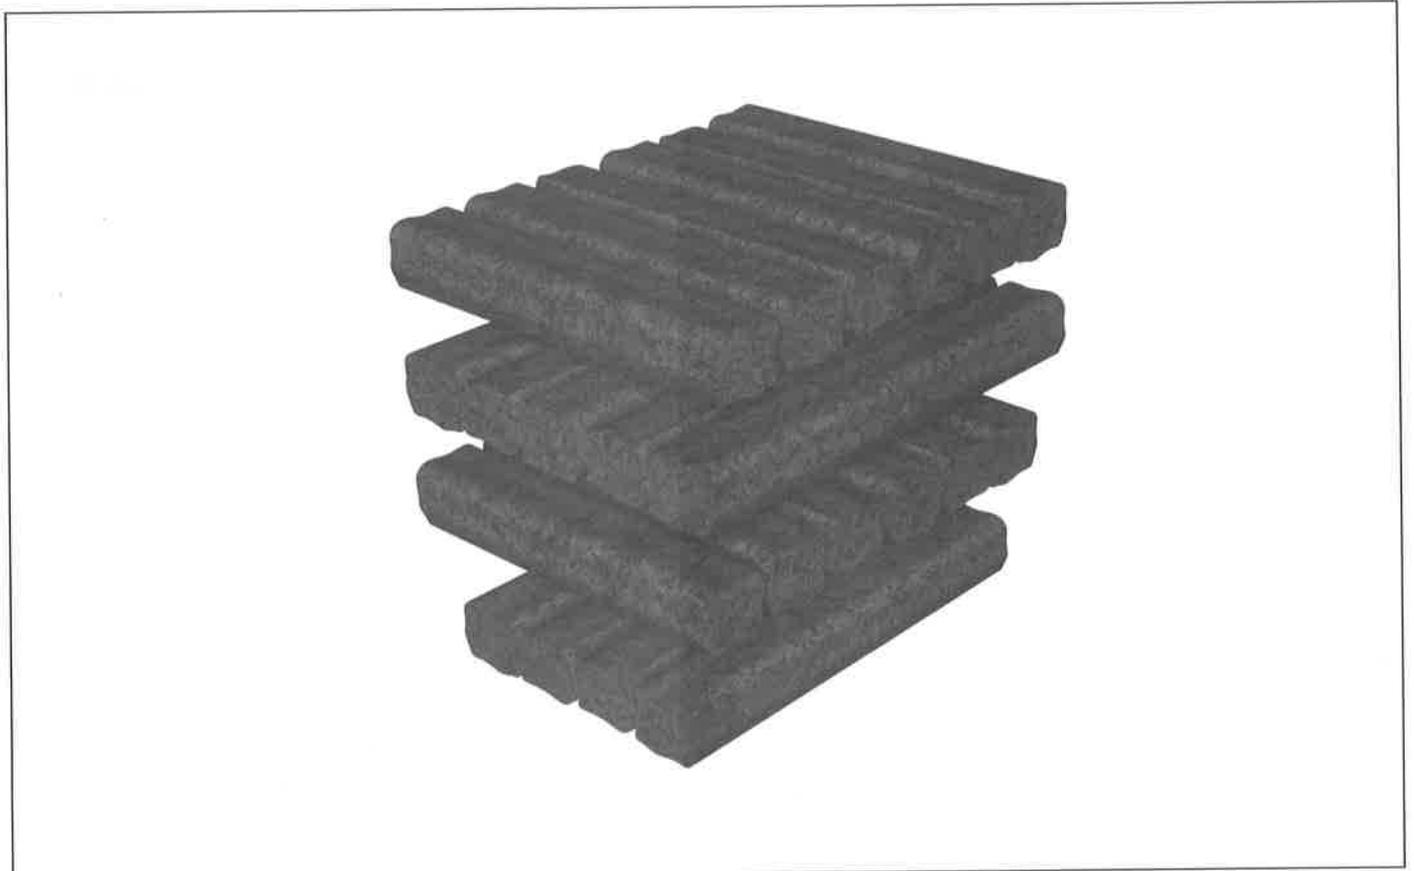
圖3- 1、碼頭解體復原圖。

現場觀察橋墩及碼頭所使用的石材接合固定方式，並無發現固定用的黏合材料，例如灰泥、蚵殼之類，由此判斷應該是在石材上鑿挖榫孔，再利用尺寸較小的石材充作卡榫銜接。

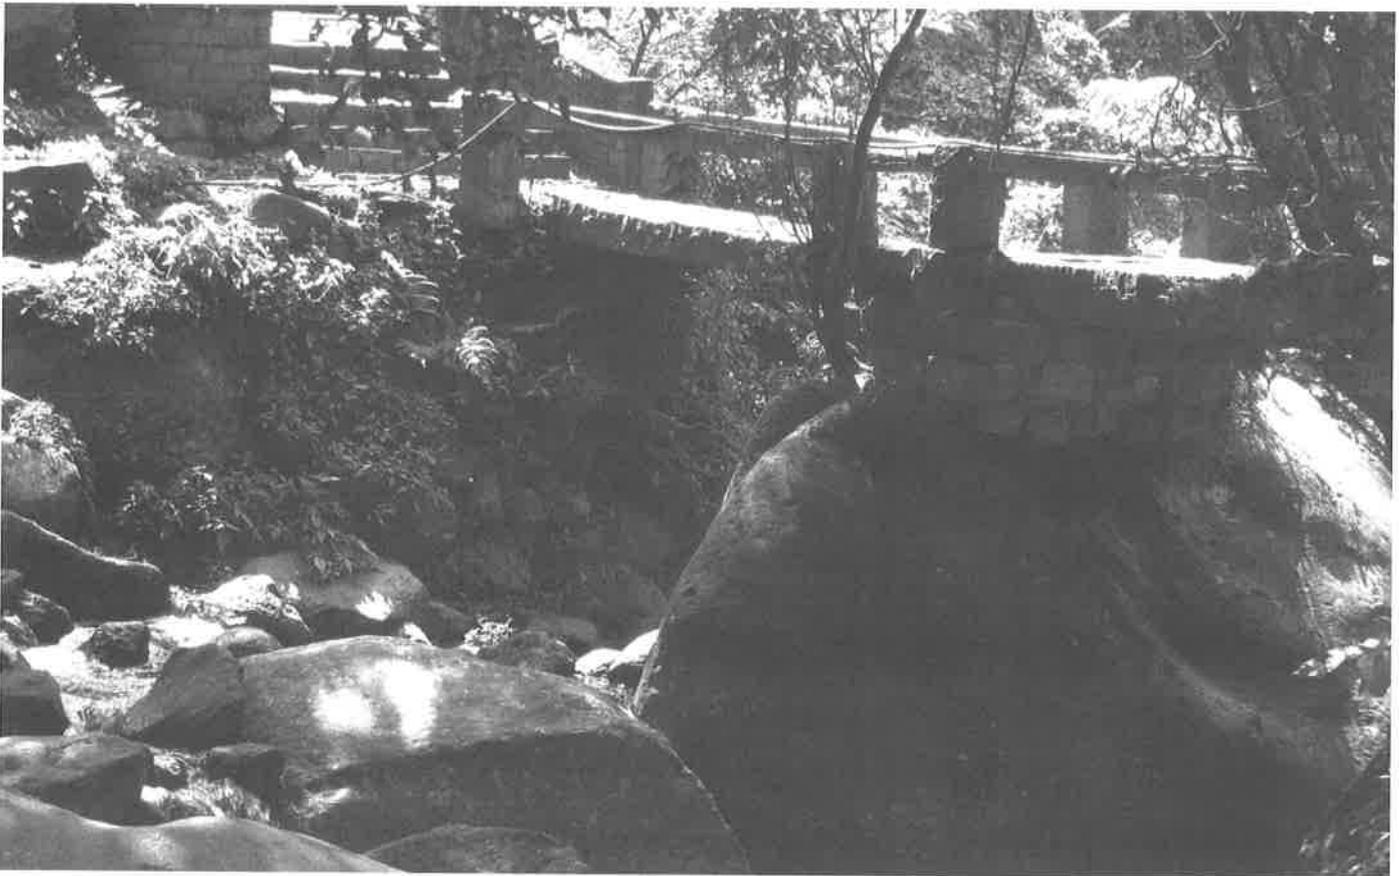
照片3- 7、大屯溪古道三板橋橋墩，可以清楚看見其基礎石與碼頭。

從現場觀察大屯溪古道三板橋橋面的鋪設，可以注意到橋面材料採用兩種不同規格的石板，其中較大的長形石板以三塊一組，超過三組石板跨接於兩端橋墩及碼頭；另外，橋面所使用長形石板規格而論，多為四公尺左右規格，這應該與石板本身承重能力及石材本身強度有限，石板所承受應力因為規格不同較難

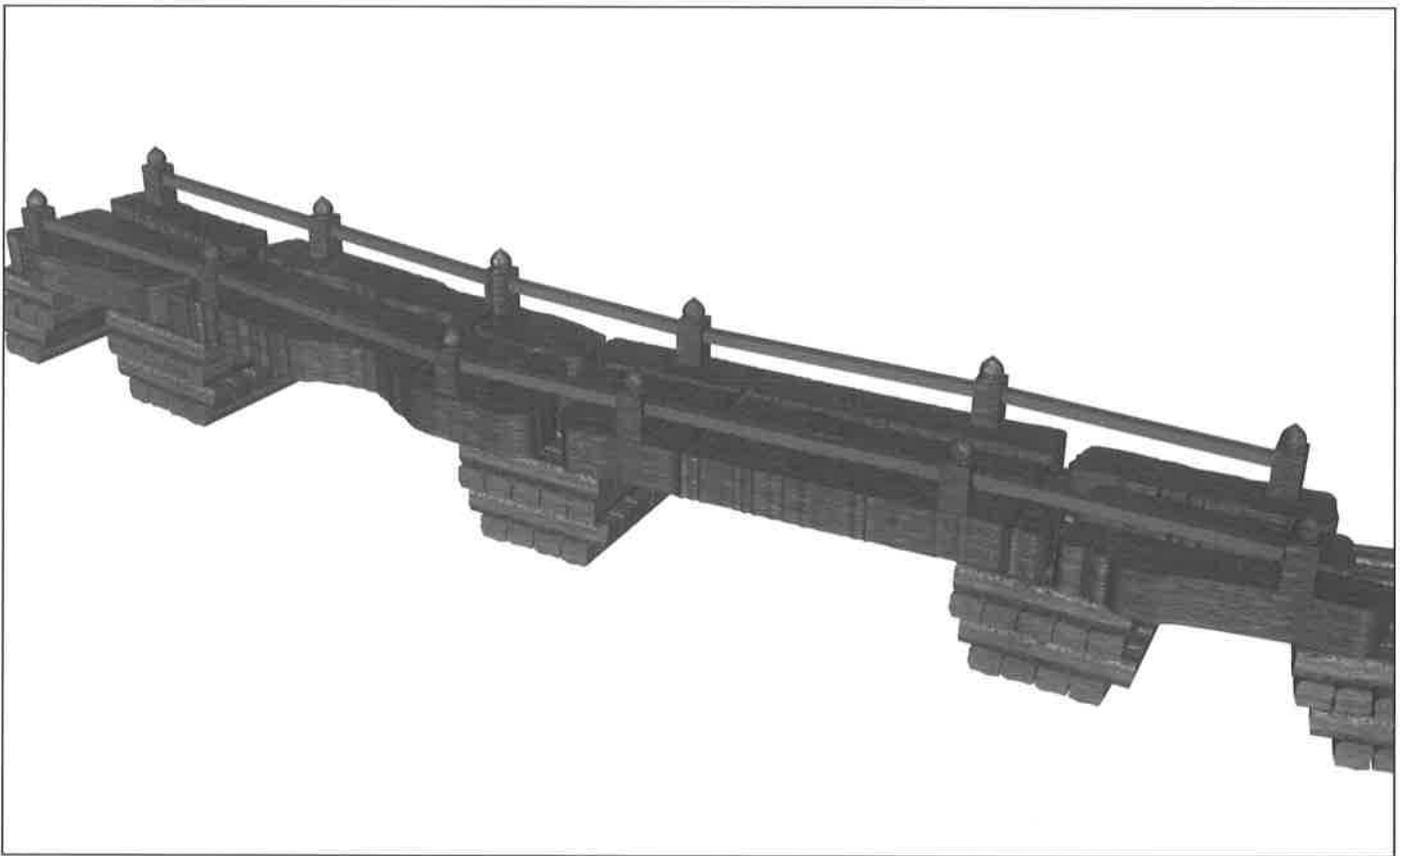
圖3-2、依據現在河面寬度繪製公司田溪橋3D復原圖。

橋可能樣貌，這兩種樣貌主要依據河面寬度及現有調查結果判斷。第一種以現有河面寬度為依據，認為公司田溪橋應該有長度不等的四組橋板，橋墩上橋面應該有類似大屯溪古道三板橋的橋接石板；另外，橋樑兩端應配置有碼頭兩組，就目前溪床寬度而言，起碼需要有三組以上的橋墩；橋面上護欄立柱應有六組，每組為兩兩成對；橋面距離水面高應該不超過兩公尺，根據這些重點判斷繪製出想像復原圖，如圖3-4所示。

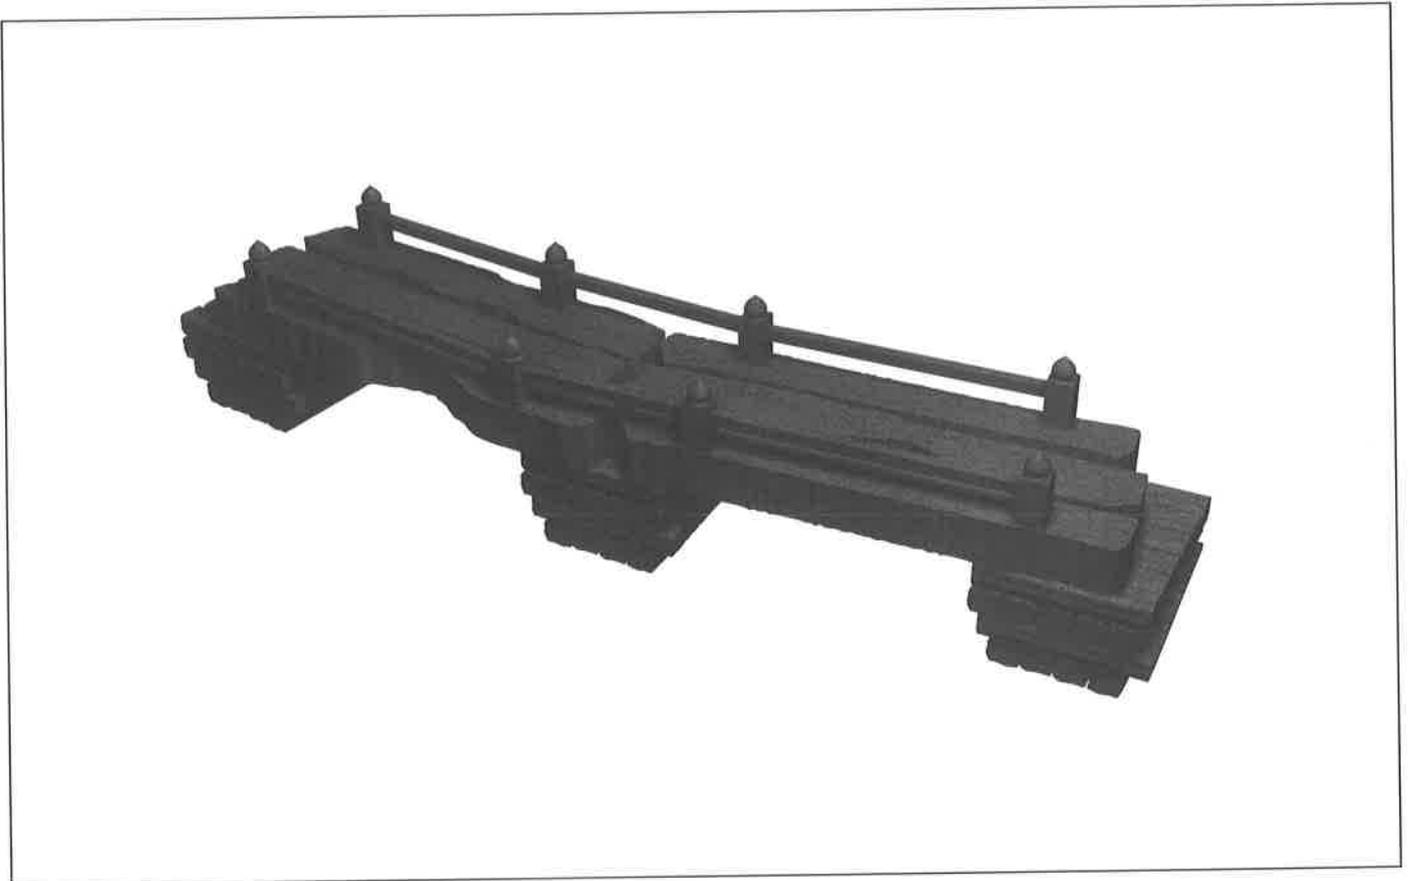
圖3-3、依據本研究推估原有河面寬度繪製公司田溪橋3D復原圖。

實際上，由於公司田溪橋基地所在流域，因為淡海新市鎮相關整治工程已拓寬，無法明白確認原有河面寬度。但是，由現在尚保留一處橋墩基石判斷，公司田溪橋起碼會有兩組石板，但橋面是否有彎曲無法判斷，可以確認應有四組護欄立柱，甚至兩岸的立柱上也可能刻有橋樑興建年代或橋樑名稱。

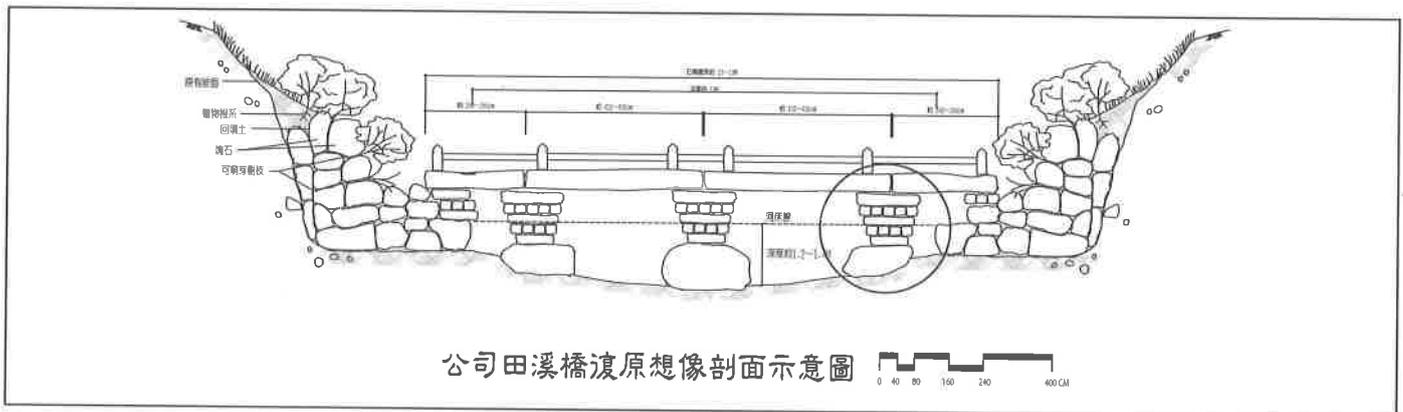
圖3- 5、橋墩部分復原（圓圈處）。

河流(溪流)的兩岸有「碼頭」的設計，是因為橋面石板長度往往不能完全滿足河流(溪流)的寬度，所以用「碼頭」的設計，使碼頭突出河流，再加上三塊橋面石板，「碼頭」的構成是用堆疊的方式組成，以長短不一的石板堆疊而成，形成單面鋸齒狀的橋柱，配置於河流的兩側各一個。

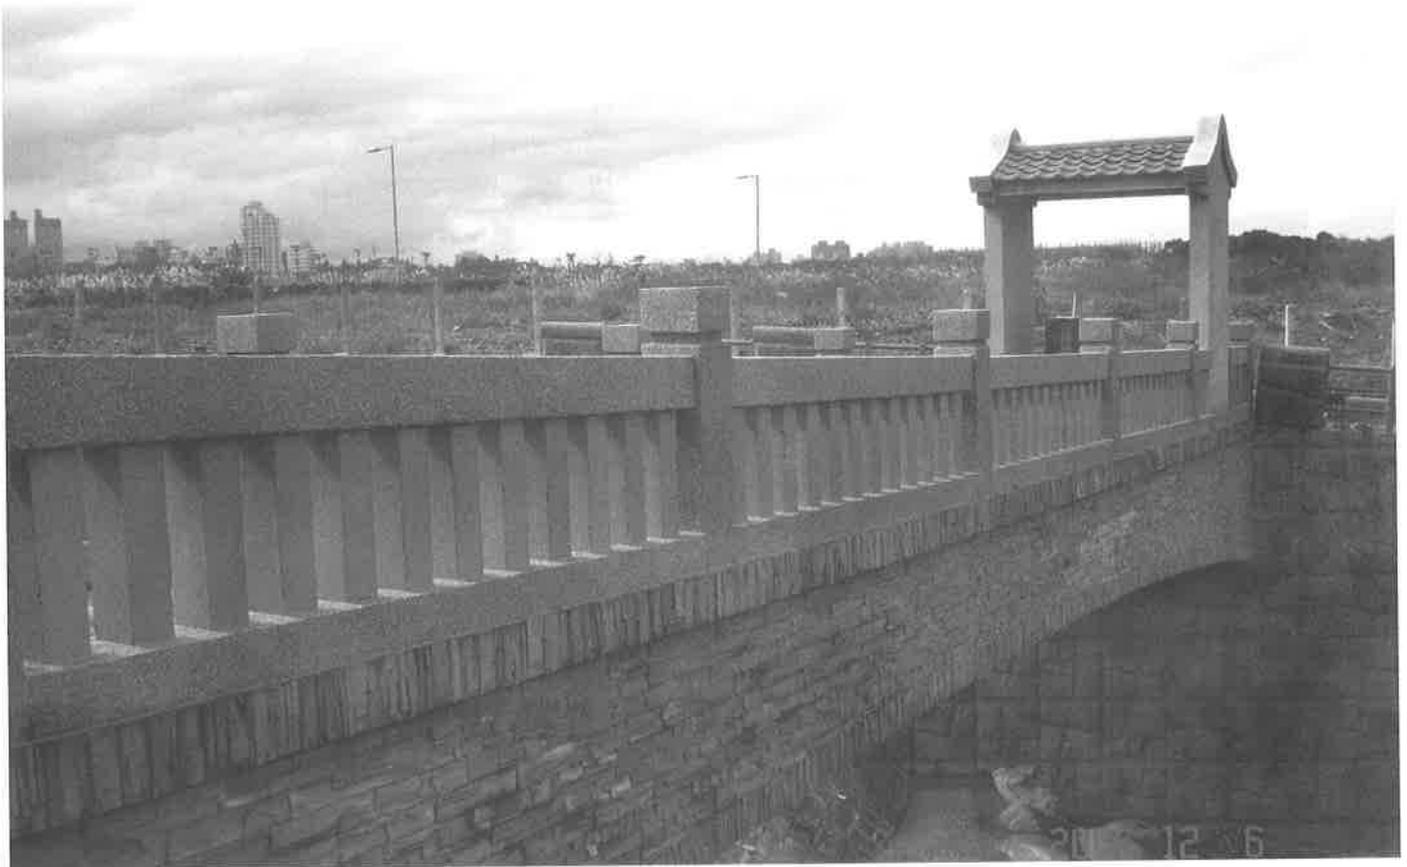
照片4- 1、新造公司田溪橋外觀樣貌。

民國95（2006）年5月由營建署委託中建營造有限公司對公司田溪橋遺蹟重新規劃興建

一座新的橋樑，將原有構件橋面石板及重建碑移回原處，於橋上陳列展示重要的橋樑原始構件。該座新橋的原始構想係參照文化局所召開專家學者會議，會中討論對於橋樑修建各項意見修正其原始設計後施工。

由於原來的歷史現場與建造物本體均已遭到破壞，現存僅有殘餘構件及地方耆老口述記憶，對於復原公司田溪橋實貌工作成為相當困難的一件事情。就現況而論，比對現有設計與歷次會議記錄結論可以瞭解到現有建造物與原始設計相去甚遠，現有的設計內容雖然依循會議內容，對於新作花瓶欄杆宜改為直式石欄杆；石碑位置加碑亭保護及加設一座整修始末碑記；橋下公司田橋殘蹟位址要加固及保護措施以免被水沖走等，這些作法均符合會議記錄要求，然而所呈現的建造物與期望中仍有相當落差。

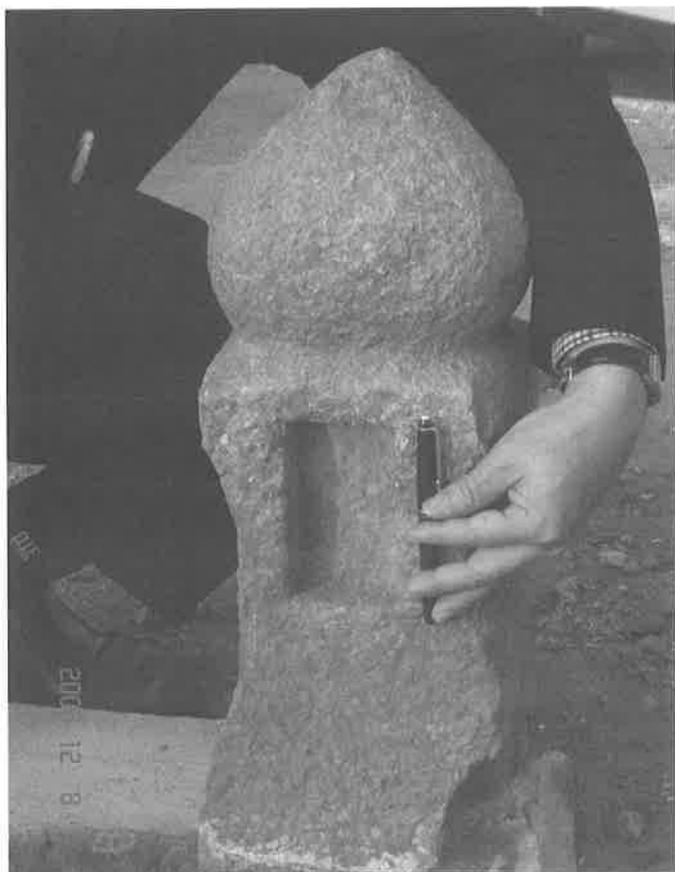
照片4- 6、公司田溪橋護欄立柱殘件。

除了橋板外，公司田溪橋殘蹟中還有一個文筆柱型的護欄立柱，類似的裝置僅出現在大屯溪古道三板橋，但是該橋現存的護欄立柱應該已被修改過，由現查調查可以瞭解到立柱應該是以榫接的方式固定。公司田溪橋殘存長形橋板其中一塊有兩處榫孔，應該就是固定護欄立柱用；而其護欄應該是使用木質材料較為可能。

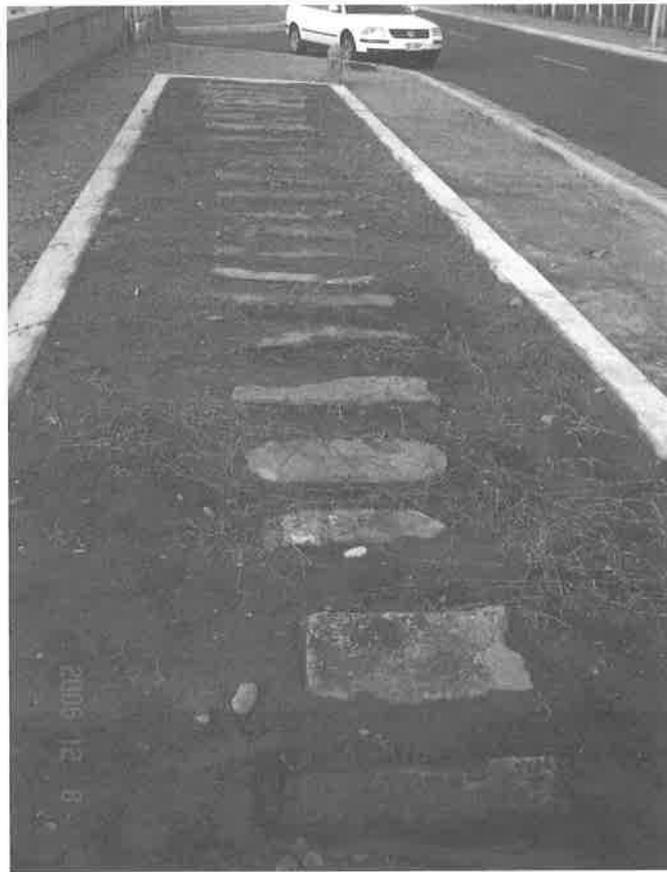
照片4- 7、公司田溪橋橋墩及碼頭殘餘構件。

外力破壞：就現場觀察主要應該是撞擊或敲擊所造成的破壞，該項破壞應為橋樑被拆除後所造成，使得各構件破壞情況相當嚴重。

(一) 現有新橋與展演方式無法彰顯公司田溪橋歷史原貌，建議重新檢討現存橋墩及碼頭石板展示方式，並於基地鄰近位置設置具有歷史意象的口袋公園，建議以復原部分三板橋樣貌完整呈現，橋樑復原可以做部分復原或完整形式模擬當時原有樣貌呈現之，為避免現存構件損壞遺失，可以另行研擬替代性材料的石板取代，避免已經受到損壞的構件持續破壞；紀念碑等可於此處設置涼亭展示。此目的透過最小的變動達到追尋真實性的

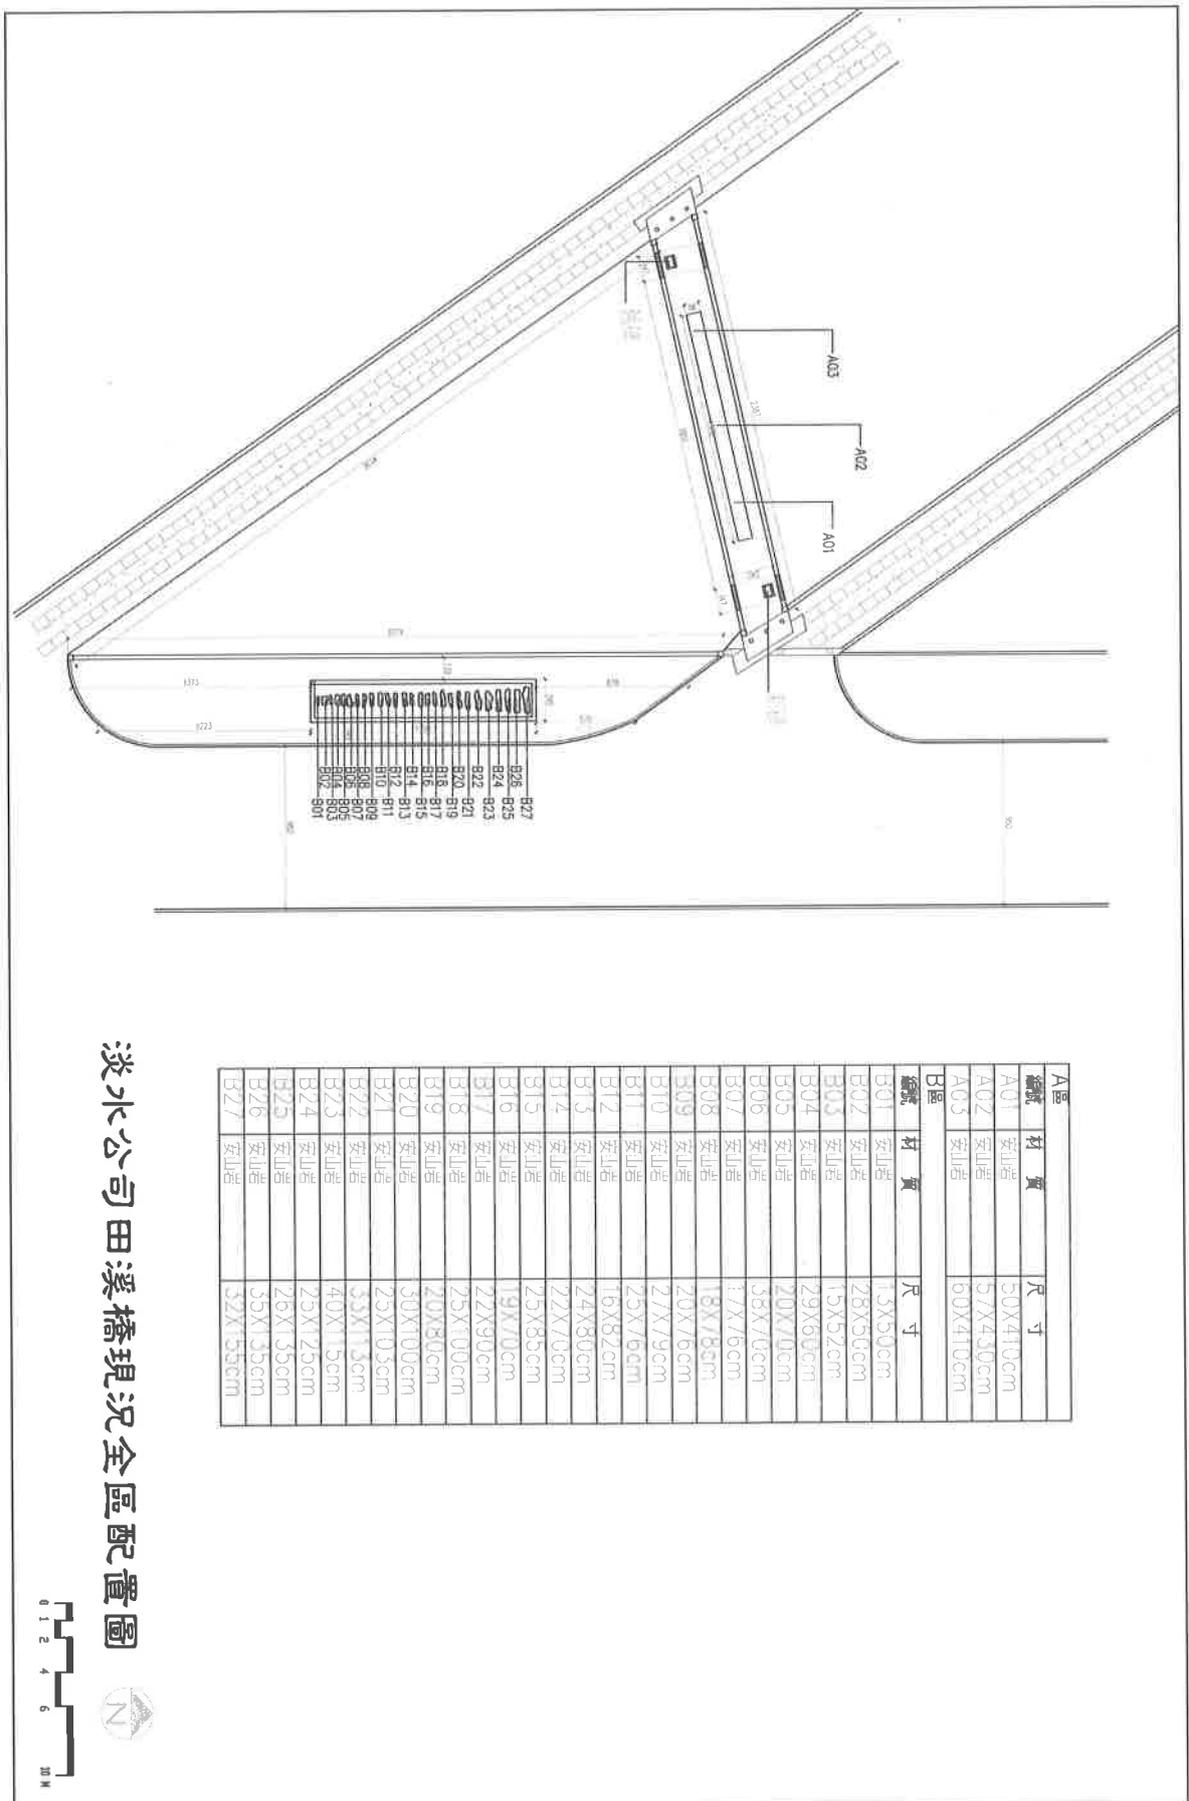
圖4- 3、公司田溪橋現況配置圖。

對於上述的破壞狀況所造成最大的影響為第一項，該項破壞直接影響便是在復原，公司田溪橋的復原造成相當大的困難。由其他各部構件現存狀況而言，實在不佳，對於將來修護及再利用將需要深入思考。有關於現存橋墩及碼頭構件，下列表圖將一一提出，以便有明確的瞭解。

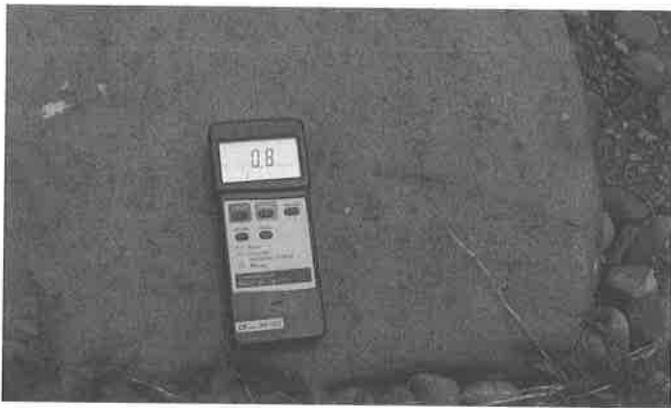
照片4- 8、石材含水率調查。

下列各表為各次試驗的量表及記錄，本案所進行的濕度檢測三次石材含水率測試，瞭解石材含水率實際上遠小於鄰側的土壤；再比對前後三次試驗數據可以瞭解到，對石材而言實際含水數值卻相差不多，對於石碑本身可能造成的破壞不會太大。

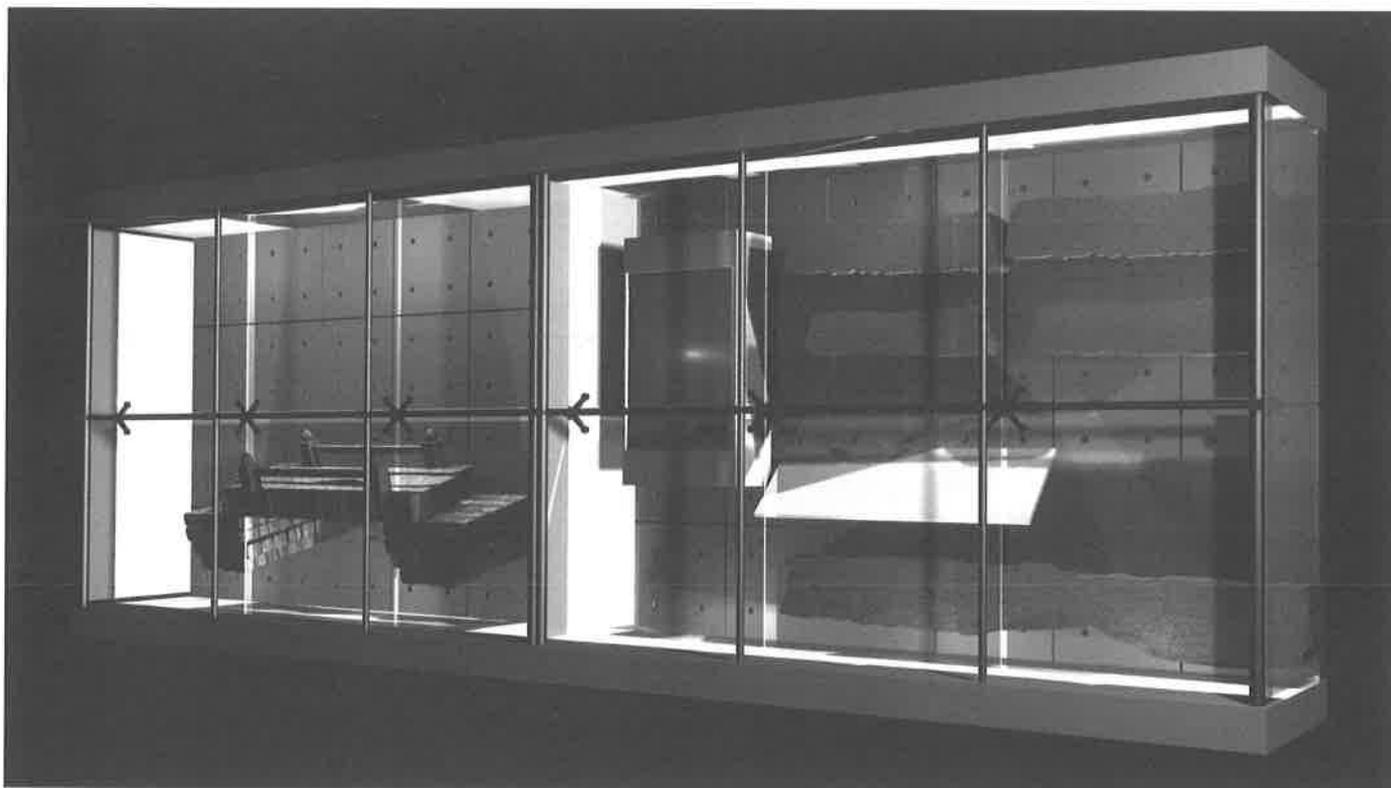
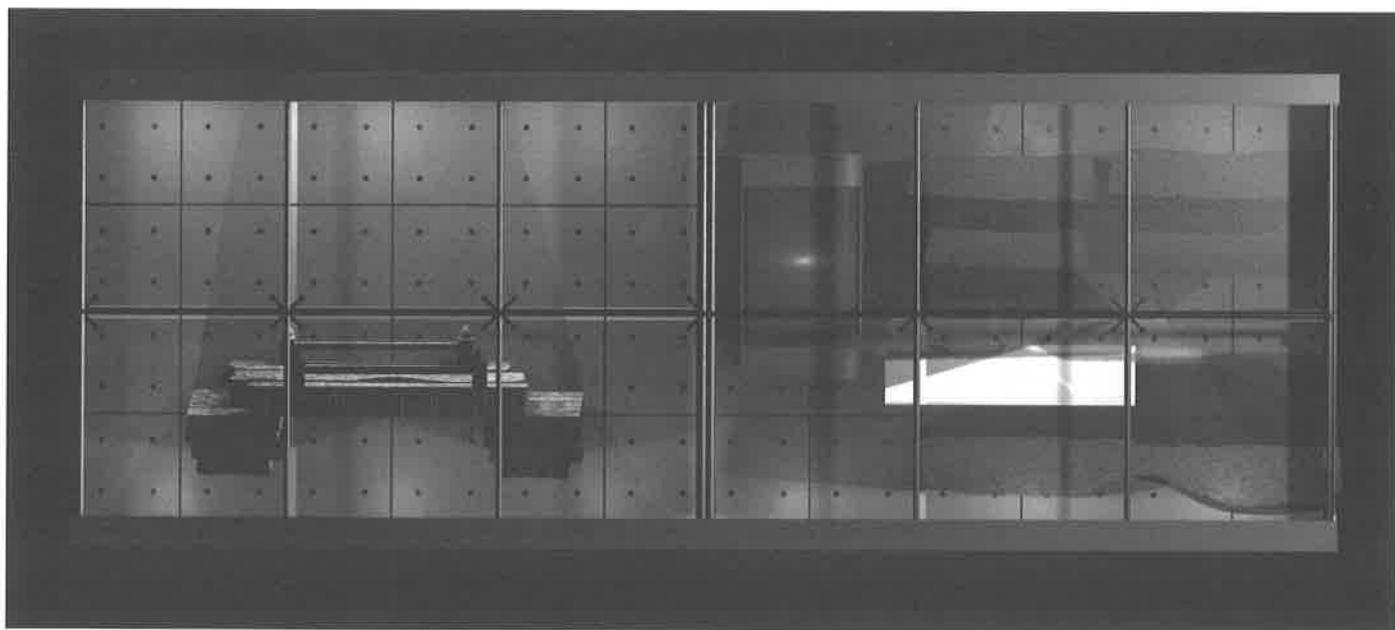
圖5- 5、室內展示想像示意圖。

移轉他處展演：將現有暴露於室外的古蹟殘餘構件移轉他處展演，現址改採紀念園區模式處理，亦為一項可以考慮的作法；移轉處以室內為佳，可以免除自然環境及人為對於構件的破壞，也降低對於公司田溪橋遺址所需要增加的保全措施方面支出。

由於歷史現場及原有古蹟本體早已遭到破壞，現在所做新公司田溪橋及展演方式並無法完整呈現公司田溪橋原貌，同時因為週邊環境的改變使得失去原有的氛圍，本方案建議將現存殘件另擇地點保存，保留現有橋樑，並且整理橋下空間使其回復自然形貌，塑造基地成為新地景。
