# 淡水紅毛城園區透地雷達探測計畫

## 結案報告書

執行單位：三合技術工程有限公司

中華民國九十六年九月二十日

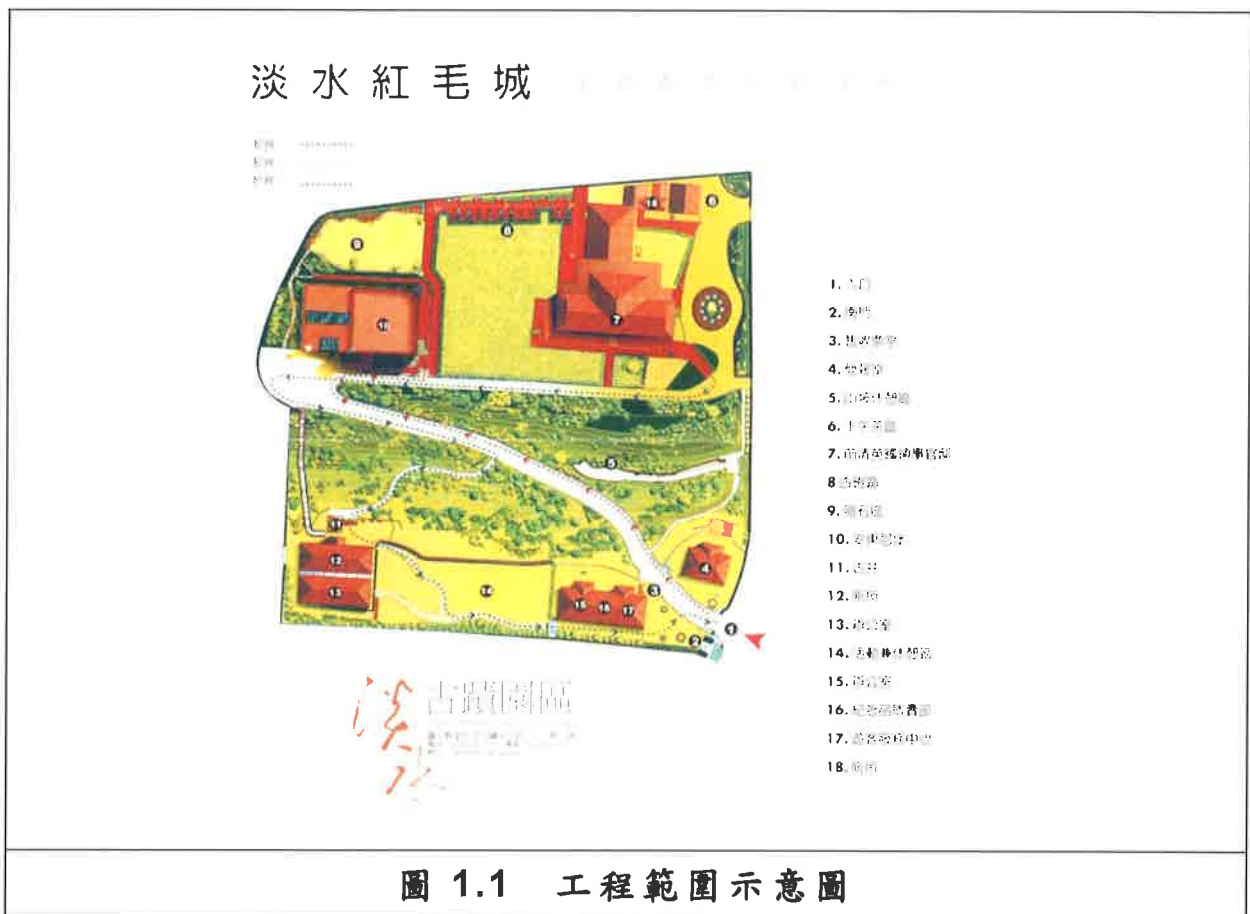
淡水紅毛城創建於明朝（1629 年），為臺灣地區現存最古老的建築之一，被列為臺閩地區第一級古蹟，為國家重要之文化資產，淡水紅毛城園區前清英國領事官邸前方邊坡，因不明原因造成邊坡下陷及產生地面坑洞，考量遊客安全及古蹟之保全，依文建會 95 年 12 月 18 日現勘會議結論辦理本案。本調查案工程範圍包含淡水紅毛城全區，總面積約 14,484 平方公尺調查範圍如圖 1.1 所示。

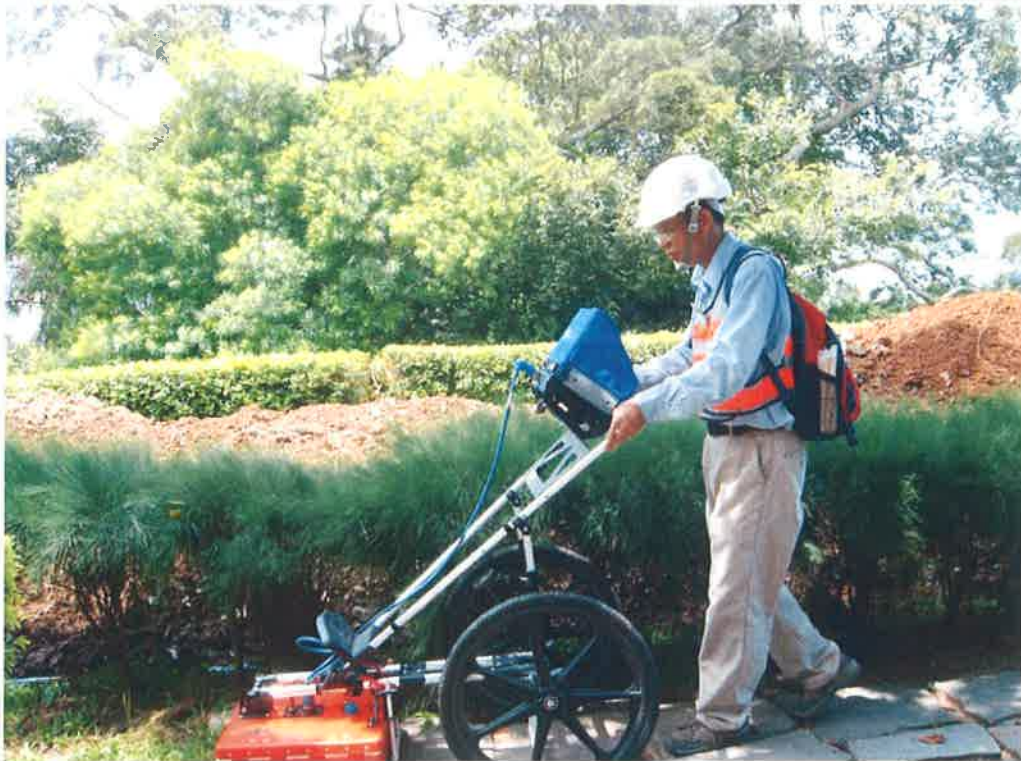
圖 3.2 透地雷達探測系統

本探測使用美國 GSSI 公司生產之 SIR3000 透地雷達儀器(見圖 3.2)，此系統之設計相當有彈性，發射之電磁波頻率及紀錄儀器之操作範圍相當廣，可適用於不同探測目的及探測場地之施測工作，其組件分為主機、天線罩及電源供應器三個部分，各組件之功能說明如下：

1. 透地雷達主機：主要在控制天線罩之發射信號及接收信號，內含數值轉換器、影像顯示器、掃描資料儲存設備等等。儀器輕巧防水可方便在各種不同環境底下施測。儀器之解析能力可達 16 位元，紀錄之動態範圍為 24 位元，並具有資料重合之功能，可重複疊加訊號，加強訊號之能量。此外主機內含 400MB 的硬式磁碟，方便現場工作資料之儲存。

2. 天線罩：天線罩中包含發射天線及接收天線，本計畫預計使用之天線罩頻率為 270MHZ 與 400MHZ 二種，其探測有效深度初步推估可達 5 公尺左右。
3. 電源供應器：一般之 12V 車用電池即可。

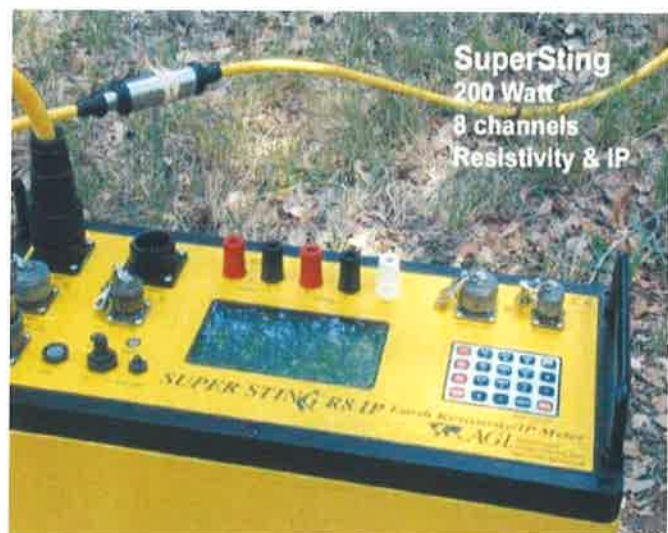
圖 4.2 地電阻探測儀

本試驗所用之儀器為美國 AGI 電探儀微電腦，如圖 4.2 所示。地電阻探測全套設備共計包括電阻探測儀、孔內探測電纜，不銹鋼電極棒、皮尺、電線等，其中電阻探測儀有信號疊加及貯存等功能。

a.輸出電流：可達 2A

b.輸出電壓：可達 800V

c.輸出功率：200W

d. 量測解析度：可達 30nV

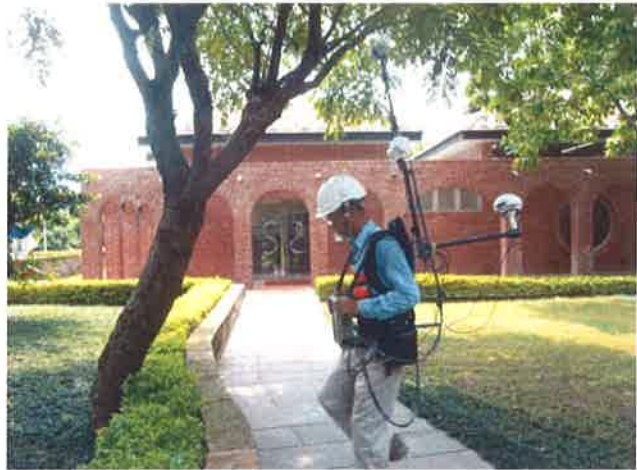
圖 5.1 GEM GSM-19 Magnetometers

本試驗所用之儀器為加拿大 GEM 公司生產之 GSM-19 磁力探測儀，如圖 5.1 所示。磁力探測儀全套設備共計包括磁力測讀儀、磁力感應器二個，訊號線、衛星定位系統等，其中磁力探測儀紀錄速度最高可到達 5Hz，且可同時紀錄二組磁力感應器之訊號，作為磁力梯度計使用。

- a. 量測頻率：可到達 5Hz
- b. 記憶體容量：32Mega
- c. 量測功能：可量測磁力梯度及搭配超低頻量測(VLF)
- d. 量測解析度：可達 0.01 nTesla
