臺北縣縣定古蹟滬尾偕醫館 調查研究及修復計畫

經費補助單位：內政
委託單位：臺北縣政府文化局
研究單位：中國科技大學

出版機關單位：臺北縣政府文化局
中華民國九十四年八月

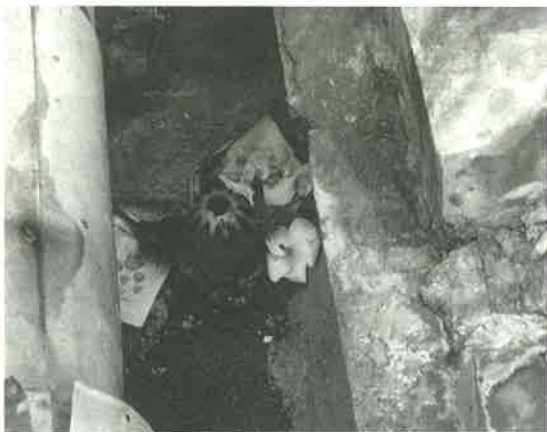
屋頂係以紅磚鋪面向中心點微高壠，其目的明顯在利於雨水的宣洩，四周有排水系統及三處排水口，外接排水溝管向下排放。目前檢視排水口四周皆有雜物堵塞，且外接排水溝管似有缺口或破裂，導致多處牆面水漬痕跡特別明顯。屋頂木構架與牆面接觸處，桁木表面應以雜酚油或瀝青混合材料進行刷塗，但調查發現有中空、白蟻蛀食等現象，並於咖啡廳及辦公室屋頂桁木與牆體交接位置發現活白蟻，木材平均含水率高於 27%。橡條都已換新，但都未進行防蟲腐或表面處理，使用年限堪慮。

雜物堵塞排水口

建物排水系統應確實調查並規劃、修復，以充分發揮其功能性，避免多於的水分造成過高的溼度，增加建築物的潮氣載重(Moisture Load)，而造成危害。

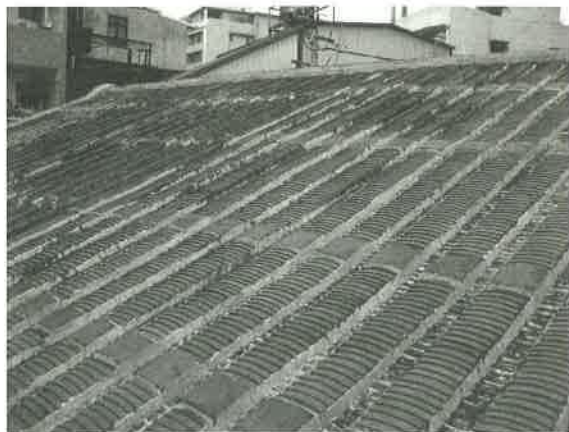
屋頂現況

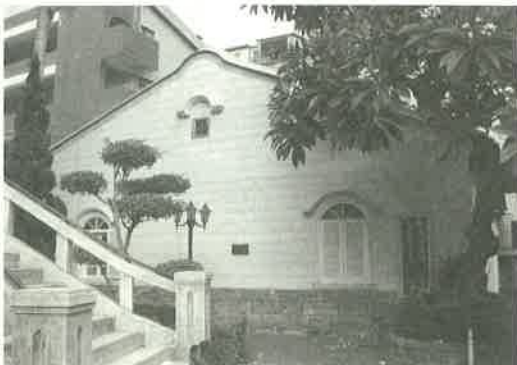
圖 3-1 滬尾偕醫館破壞現況

建物外牆爲 93 年新作粉刷

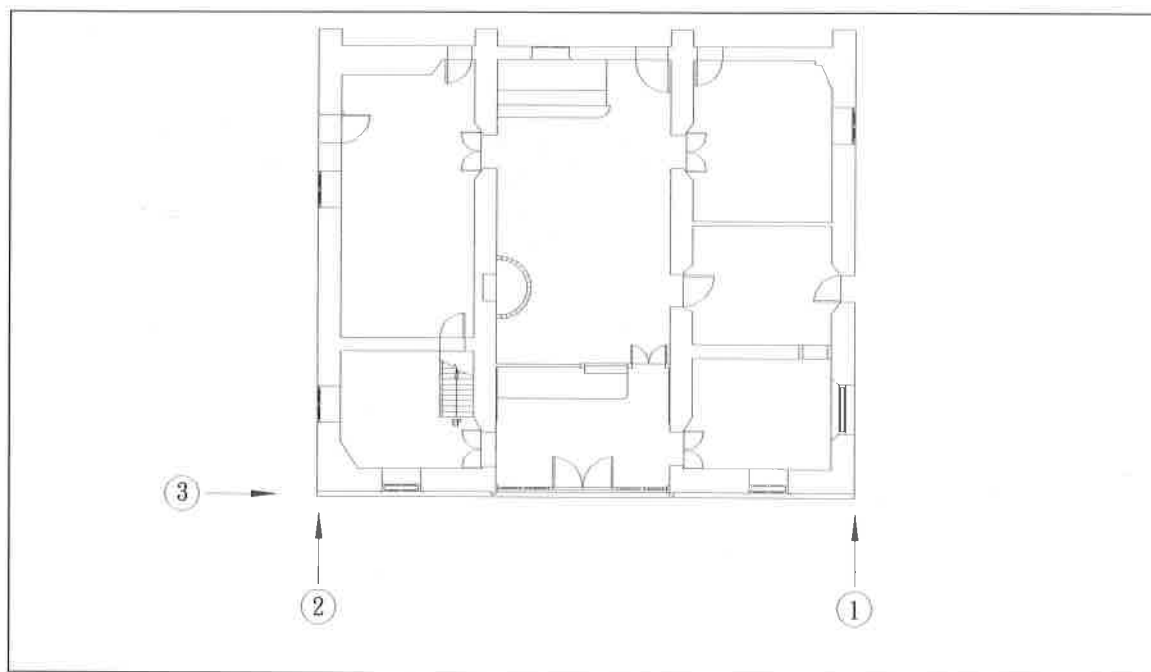
圖 4-4 傾斜測量點示意圖（平面）

綜合以上得知目前馬偕醫館，建築物經水準測量及傾斜測量，發現並無明顯傾斜現象，且建築物使用狀況良好，並無結構體安全性之顧慮，即地盤土壤承载力經長期承載作用下已呈穩定狀態應無問題。但由於使用上的需求，增建的廁所直接緊貼偕醫館的左側立面，外牆水泥砂漿粉刷層嚴重剝落，且偕醫館的立面有諸多的電線纏繞，加上部分的設備裝置不當，造成偕醫館立面景觀的不協調。此外，排水溝無定期清理有淤積阻塞情形，門窗亦有風化、腐朽之情形。

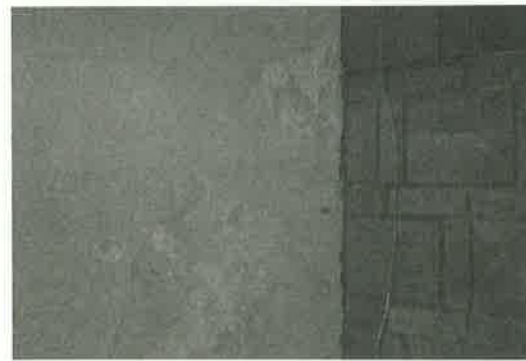
圖 4-6 滬尾偕醫館結構破壞現況

整體來說牆體對於屋頂的承載有著重要的承重與抗震功能，為主要之承重結構，但其表面有多處破壞情形。如外牆面有雜草情形，紅磚疊砌的窗框，多處有白華產生之現象，油漆粉刷層也有多處剝落；室內牆面因濕度過高而有發霉現象。另多處設備及電線以五金固著牆體或於牆面穿孔亦造成牆體破壞。建議將附著於牆體的不當五金鐵件及穿孔處皆應清除，並針對牆面之植生應予清理。

磚牆污損

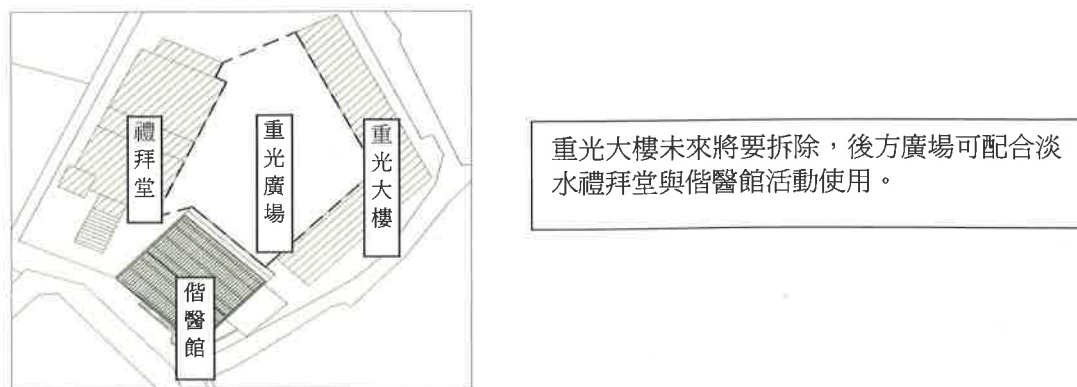
圖 5-2 滬尾偕醫館再利用構想圖

第一階段：目前使用功能的加強

第二階段：考慮地方文化諮詢站的可能性與展示行為的強化

第三階段：重光廣場空間的再使用

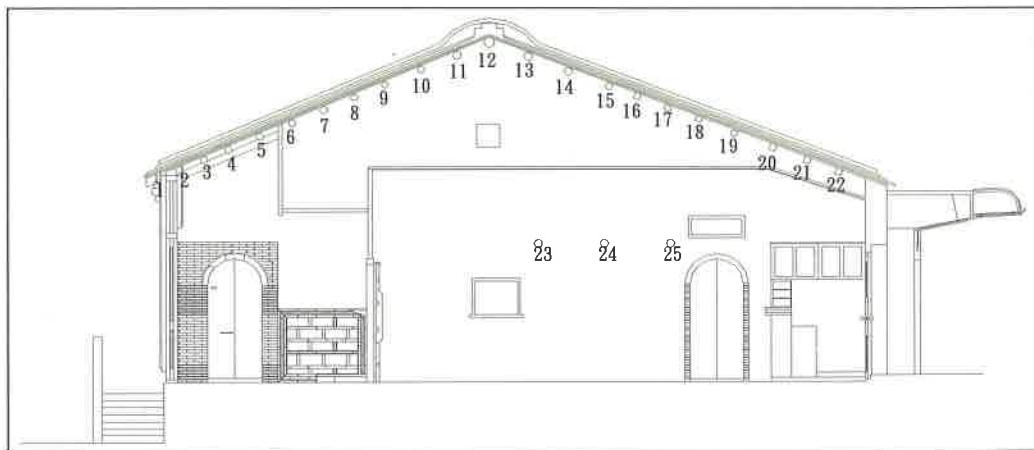
附圖 3-2 滬尾偕醫館 A 區屋架編號圖

編號	種類	腐朽菌			白蟻				蠹蟲	中空	最大開裂寬度			水漬	E P O X Y	新抽換	最高含水率 %	最高危害等級
		白腐	褐腐	軟腐	霉菌	活體	蟻道	遮蔽管	副巢		< 0.2 cm	0.2~0.5 cm	> 0.5 cm					
A	1										◎					◎	17.2	I
	2												◎			◎	14.3	III
	3												◎		◎		9.2	III
	4						◎						◎		◎		12.9	III
	5											◎			◎		10.5	III
	6												◎		◎		13	III
	7						◎	◎					◎		◎		11.2	III
	8												◎		◎		13.1	III
	9												◎		◎		12.8	III
	10												◎			◎	13.7	III
	11						◎	◎				◎			◎		10.2	III
	12						◎	◎		◎			◎		◎		12.7	IV
	13						◎	◎		◎			◎		◎		11.3	IV
	14												◎		◎		9.3	III
	15											◎			◎		11.7	III
	16					◎	◎	◎					◎			◎	15.1	III
	17						◎	◎				◎			◎		14.3	III
	18												◎			◎	12.6	III
	19												◎		◎		10.2	III
	20												◎			◎	13.2	III
	21												◎			◎	目測	III
	22												◎			◎	目測	III
	23						◎						◎		◎		13.2	IV
	24						◎						◎		◎		13.7	IV
	25						◎						◎		◎		15.0	V

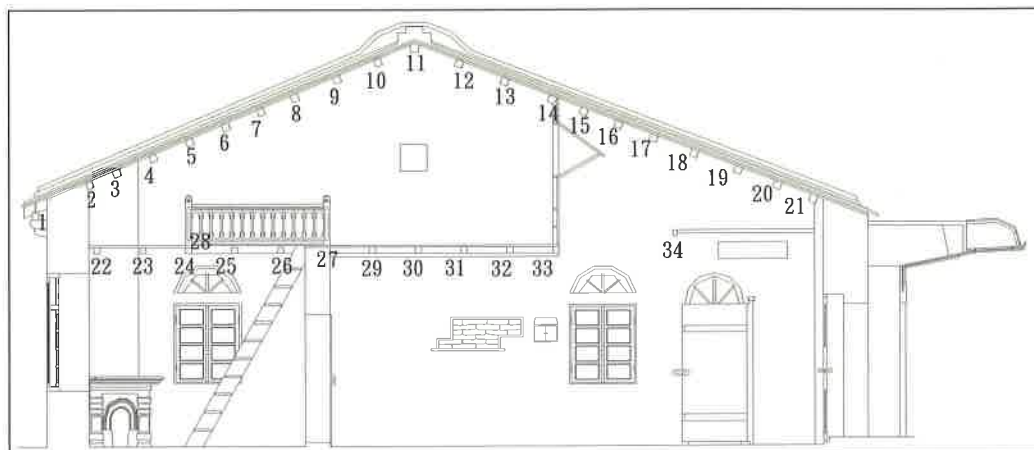
附圖 3-3 滬尾偕醫館 B 區屋架編號圖

編號	種類	腐朽菌			霉菌	白蟻				蠹蟲	中空	最大開裂寬度			水漬	E P O X Y	新抽換	最高含水率 %	最高危害等級
		白腐	褐腐	軟腐		活體	蟻道	遮蔽管	副巢			< 0.2 cm	0.2~0.5 cm	> 0.5 cm					
B	1											◎					◎	12.3	I
	2																◎	11.4	I
	3																◎	10.4	I
	4																◎	10.3	I
	5																◎	11.9	I
	6																◎	11.0	I
	7																◎	10.9	I
	8																◎	10.3	I
	9																◎	11.1	I
	10																◎	12.5	I
	11																◎	11.2	I
	12																◎	11.3	I
	13																◎	12.8	I
	14																◎	9.8	I
	15																◎	11.3	I
	16																◎	12.7	I
	17																◎	12.9	I
	18																◎	13.0	I
	19																◎	13.6	I
	20																◎	13.7	I
	21																◎	13.8	I
	22							◎									◎	15.3	I
	23																◎	13.1	I
	24																◎	14.2	I
	25																◎	11.5	I
	26							◎									◎	14.3	I
	27						◎	◎									◎	13.5	I
	28																◎	13.3	I
	29							◎									◎	14.3	I
