臺北縣歷史建築公司田溪程氏古厝

調查研究及修復計畫

委託單位：臺北縣政府文化局
研究單位：國立臺灣科技大學
計畫主持人：徐福全教授
共同主持人：王惠君副教授
中華民國九十五年十二月

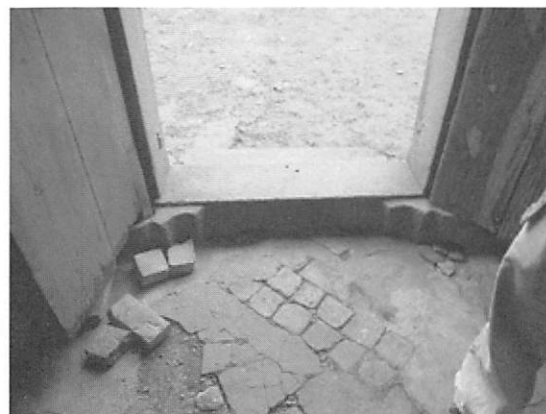
【圖 4-3-19】正身大廳原有地磚

室內的側牆牆基約 1 米高，由卵石砌成，其上則為土墼牆壁，牆面最早塗抹白灰，後來則塗以白色漆料，目前大部份牆面因滲水而有水漬或是剝落。程氏古厝的室內地坪原貌大多已經改變，僅有正身大廳空間之鋪面仍保持原來的地磚【圖 4-3-19】，有部份地磚破碎改以紅磚代替【圖 4-3-20】。左護龍室內地坪有的

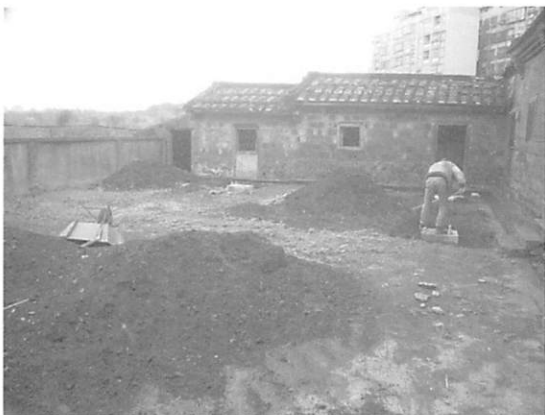
【圖 5-1-6】鋼棚架柱基礎開挖

古厝內、外埤地坪材質，為混泥土地坪與植生或土壤地坪交錯使用，且在配合鋼棚架工程的施作，定點開挖混凝土柱基礎(約 1.2 公尺)的情形下【圖 5-1-6】，已造成地坪的破壞，未來柱礎要如何處理，是恢復地坪原貌所需考量的。此外，在外埤地坪所鋪設的混凝土，因地表隆起變形而產生龜裂現象【圖 5-1-7】。原內埤及左護龍與正身交接處之地坪，雖然現況已將臨時搭建棚架拆除，但現場尚遺留未清除的底部固定支撐，且構件多數已鏽蝕，雖然多數殘留構件於施作鋼棚架

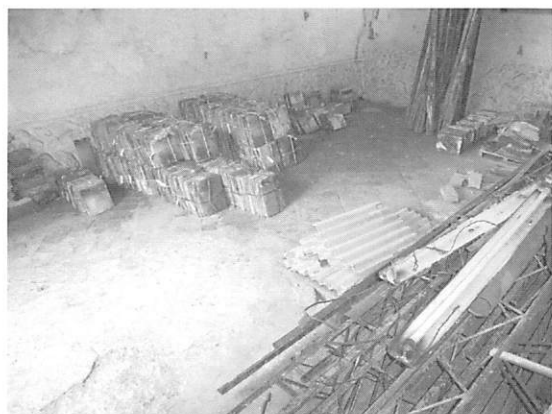
【圖 5-2-2】屋瓦拆卸後之情形

目前正身屋面破壞較為嚴重，包含屋瓦(含仰瓦及望磚)及竹片椽條已陸續拆卸完畢，並依序編號且根據所拆卸的位置統一存放該空間中，此可利後續管理及修復上的便利，例如大廳的上方之屋瓦，目前已拆卸放於大廳中【圖 5-2-2】。

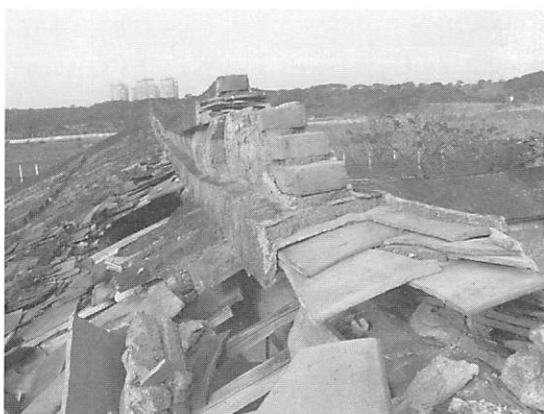
【圖 5-2-3】屋脊斷裂損壞之情況

在屋瓦方面，正身後側的大廳及右側相連的房間(1)及房間(3)屋面，疑似因座灰風化及部分正脊斷裂掉落之影響【圖 5-2-3】，造成屋瓦連續效應的掉落破損，或者屋瓦滑落後集中於某一處，使得部份屋頂大木構架的結構承重加大【圖 5-2-4】。而屋瓦材質包含仰瓦及望磚，因年久已有風化現象；此外，在將屋瓦拆卸後，亦發現多數椽條除有材料斷裂現象外，尚有水漬及腐朽之情形【圖 5-2-5】。

在正脊及垂脊部分，表面粉刷層受到風化作用影響，開始有明顯剝落級龜裂之現象，並可清楚目視到正脊脊肚的紅磚材【圖 5-2-3】。而屋脊裝飾部分，已無法清楚辨別原樣式及使用的色彩【圖 5-2-6】，是未來修復時須進行了解判別的重

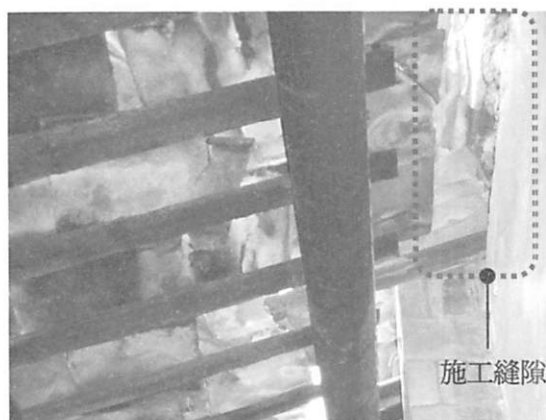
【圖 5-2-9】灶腳(2)椽條及望磚的水漬腐朽現象

5-2-9】，推測施工不完全所致，將會有漏水之虞。於灶腳(2)屋面原有鋪設防水油毛氈再以磚塊作臨時固定，但目前皆已油毛氈劣化破損【圖 5-2-10】；另外，座灰因風化嚴重以致於仰瓦、壓瓦磚及出檐部分的望磚在沒有座灰的固定之下，產生鬆脫掉落及損壞的現象。

然而，在右護龍多數屋瓦材質因年久而開始有劣化現象，因此如稍微一點外力則瓦片即會斷裂。目前屋面損壞現象主要可分為三個部分，首先是座灰的風化破壞及滋生青苔及植栽【圖 5-2-11】，使得屋瓦掉落損壞，且受到屋面缺損影響而有漏水及受潮情形，讓望磚及椽條產生水漬腐朽現象【圖 5-2-9】；其次為山牆面的封檐板受潮而腐朽【圖 5-2-12】；再者為中脊及垂脊的粉刷層因風化作用而有剝落現象，表面並滋生青苔【圖 5-2-11】。

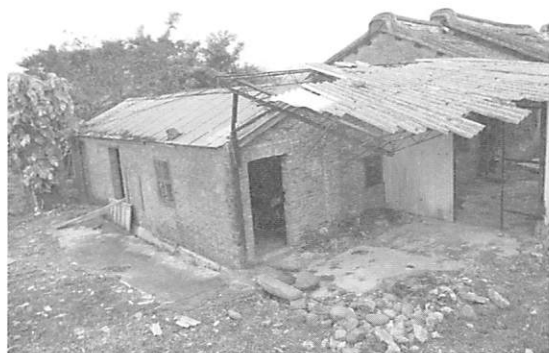
【圖 5-2-14】原有屋瓦已更換成石綿瓦屋頂

左護龍現況屋面構造中，除了客廳還維持原有屋面構材之外，其餘空間的屋面構造皆改為石綿瓦屋瓦【圖 5-2-14】，推測應於增建灶腳(4)、閒仔間等空間之建物時所更換之。原有仰瓦及望磚等屋面構件現場皆不復見，經調查後推測應已遭丟棄。原有的屋面構材保存良好，且有修建的跡象，目前僅有座灰有些微風化及龜裂現象【圖 5-2-15】。

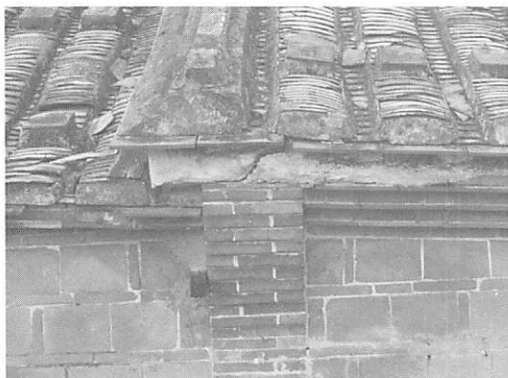
【圖 5-2-16】火庫起上方粉刷層龜裂

現況屋頂出檐型式可分為兩種為正身的火庫起及左右護龍的軟挑，目前火庫起紅磚現況良好，僅有頂部磚牆外覆的混凝土粉刷層有龜裂現象【圖 5-2-16】，推測此粉刷層應非原有構造，因此不影響屋頂出檐之承重。

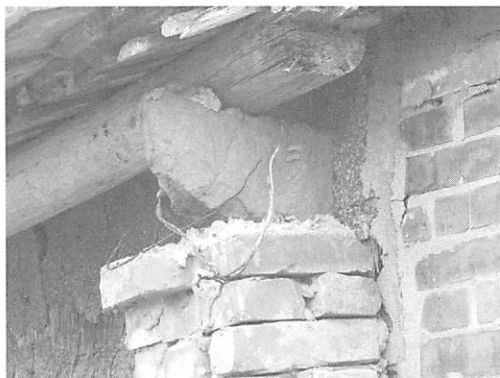
【圖 5-2-17】右護龍出挑下方之加強磚造

在右護龍臨混凝土駁坎側的出挑部分，疑因土墜牆材質劣化之影響，無法有效支撐的嵌入山牆的水平石條，因此於出挑處下方以加強磚造方式支撐出挑部分【圖 5-2-17】。此外，右護龍面對內埕灶腳空間為木構造材質的出挑，受到蟲蟻蛀蝕的影響而有損壞現象，這將影響著對於楣樑的支承【圖 5-2-18】。

依據第五章破壞調查可知，部分外牆(右護龍)因破壞嚴重，原住戶於土墜牆外以加強磚造方式進行補強，突顯出整體建築結構安全上的問題，規劃設計單位應於原貌修復的原則下，來加入必要之補強措施。此外，未來因應設備管線設置之需要(如給水、冷氣孔等)，建議修復前應先評估管線孔洞對於結構有無直接影響，需不需要進行補強工作，並且將管線路配置作全面性及整體性的考量。

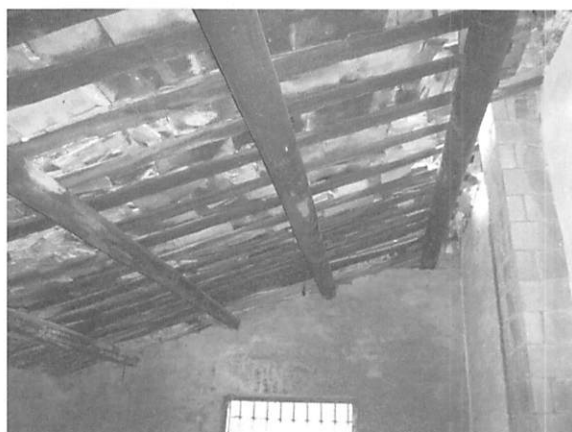
【圖5-2-27】灶腳(2)木構件水漬腐朽現象

現況木構架主要的損壞情形與正身相似，灶腳(2)因屋瓦破損造成漏水受潮，使得檁桁有水漬腐朽現象【圖5-2-27】。

構造	構造部位	構造破壞狀況	修復建議
屋頂	屋架	木料遭白蟻蛀蝕	目前已有初步的防蟲蟻措施，未來應視蛀蝕程度，給以重新仿作或局部修補的改善方式，並進行再度全區除蟲及白蟻防治作業。
		木料受潮腐朽，或有水漬現象。	目前已有初步的防蟲蟻措施，未來應視腐朽程度，進行重新仿作或局部修補的改善方式，再進行防腐處理。
		木料受壓斷裂	視構材斷裂程度，進行重新仿作或局部修補的改善方式及防蟲蟻處理。
		木材有縱裂現象	依據不同程度裂縫破壞，決定採用適當形式進行修復或抽換。
	屋面	原有屋瓦(仰瓦、望瓦)掉落損壞	視破壞程度，決定繼續留用或以古物方式保存之。
		原有屋脊斷裂	視屋脊斷裂程度，配合屋頂工程，重新仿作或局部修補的改善方式。
		左側煙囪構造	煙囪構造已造成屋脊構造的斷裂破壞，因此為維護原有屋頂構造的原貌，建議未來修復時，應將煙囪拆除。
		屋脊粉刷層或屋瓦座灰風化及龜裂現象	配合屋脊及屋瓦修復工程，重新粉刷且須於修復屋脊裝飾之前完成。
		原有屋脊裝飾	依據原有裝飾樣式，仿作復原之。
	<ul style="list-style-type: none"> ● 屋架應於修復前進行完整的木構件檢測，以決定材料之替換與重新仿作之構件數。 ● 部分屋脊斷裂造成木構架承受不均勻荷重，應於解體過程先行卸下，待初步判斷後，再決定是否為部分仿作或全部重新仿作。 		
	出檐	火庫起磚牆破裂	視破壞程度，局部修復方式保存之。
基礎	卵石牆基	卵石牆基遭混凝土粉平	將混凝土粉刷的部份去除並復原之。
	安山岩牆基	安山岩材質風化現象	視風化程度來局部修復。

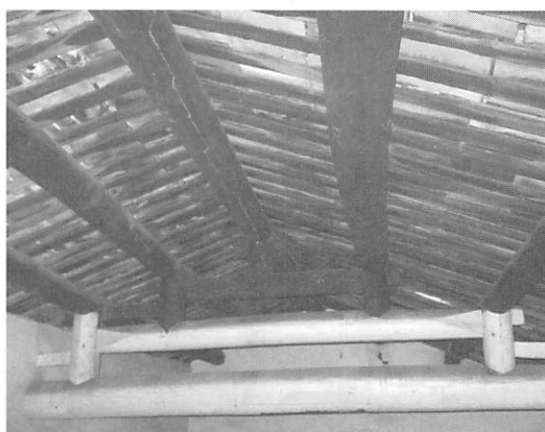
【圖5-2-28】飯廳空間中脊桁縱向裂縫損壞

現況抬樑木構架中現況保存良好，僅有中脊桁有縱向裂縫外。目前部分木構件塗上白漆，應是裝修牆面時所一併施作【圖5-2-28】。

破壞程度及類型	修復建議及做法
裂縫寬度小於 0.5cm，且小於構件直徑的 1/10	無須處理
裂縫大於 0.5cm，但未達 3cm，及較小之凹孔或孔隙	可採用挖補法，即先以長條狀構材填補，在以木材用之環氧樹脂混合相同材質之木粉塗佈。
裂縫大於 3cm，及較大之凹孔或孔隙	採用包鑲法，將損壞部分刨除或切除後，再以新木料，木條或木塊黏上，並加以竹釘固定，新舊木材之間可以使用白膠或環氧樹脂混合相同材質之木粉塗佈，最後在外層包以鐵片加強。嚴重者則予以抽換之。

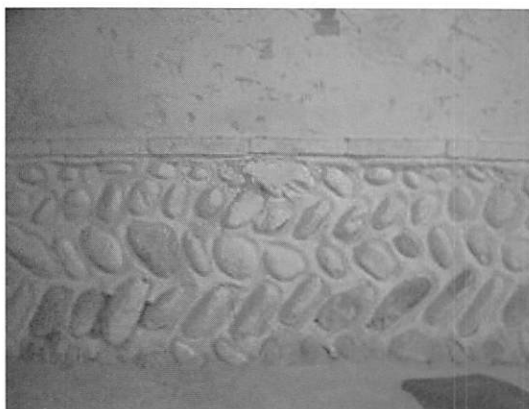
【圖 5-2-61】房間(2)室內牆面以油漆粉刷塗佈

現況室內牆面，大部分應是後期建築物裝修時，統一以白色油漆粉刷塗佈。現況表面可目視到許多刮痕，應是人為破壞之情形下，或自然風化掉落所致【圖 5-2-61】。

安山岩牆基	安山岩材質損壞掉落現象	視損壞程度來局部修復。
地坪	地坪	原有地坪磨損破壞	視破壞程度，來局部修復或重新施作保存之。
		室內地坪鋪面為水泥砂漿粉光之表層有磨損	建議選用混凝土鋪面材質，或配合再利用計畫，提出適當的地坪整建計畫。
牆體	內牆	以水泥砂漿粉刷替代白灰牆面	將牆體水泥砂漿粉刷層去除後，復原白灰粉刷層。
		原有白灰牆體遭到破壞(新作入口門部分)	配合門窗復原計畫，復原土壁牆及白灰牆面。
		水泥砂漿粉刷層掉落	將牆體水泥砂漿粉刷層去除後，復原白灰粉刷層。
		牆體構造垂直裂縫	依據裂縫破壞程度，判斷土壁牆體的損壞程度及範圍，來決定採用的修復方式。
	外牆	原有斗子砌牆遭到破壞(新作窗戶部分)	配合門窗復原計畫，復原土壁牆及斗子砌牆。
		穿瓦杉掉落	針對受損的部分，局部復原或全部重新仿作。
		土壁牆剝落及風化現象	視牆體破壞程度，局部復原或全部重新仿作。
		外牆面因植栽蔓生造成破壞	視破損程度，在根除植栽後，局部復原修補。
		遺留管線配件	配合修復計劃，重新規劃管線配置。
	● 內牆粉刷層為水泥砂漿，而原牆體構造為土壁牆，因此在將水泥砂漿粉刷層去除後，應全面檢視土壁牆破壞情況，再決定修復方針。		
門窗	門	原有入口門型式遭改變	考究原有入口門型式，復原原貌。
		原有石臼風化現象	視風化程度，復原原貌。
		門扇木料白蟻蛀蝕、蟻道	視蛀蝕程度，重新仿作或局部修補的復原方式，並進行全區除蟲及白蟻防治作業。
		門扇損壞、遺失	依原有材質、形式及構法仿作。
	窗	原有窗戶型式遭改變	依原有窗戶型式，復原原貌。
		原安山岩窗櫺遺失、或變更鐵製窗櫺	依原有窗櫺樣式及材料，重新仿作復原。
		原紅磚窗櫺遺失、或變更鐵製窗櫺	依原有窗櫺樣式及材料，重新仿作復原。
		外設有紗門或紗網	將其拆除，恢復原貌。
	● 修復前全面性檢測門扇、窗戶之損壞程度，以了解補強與重新之數量。

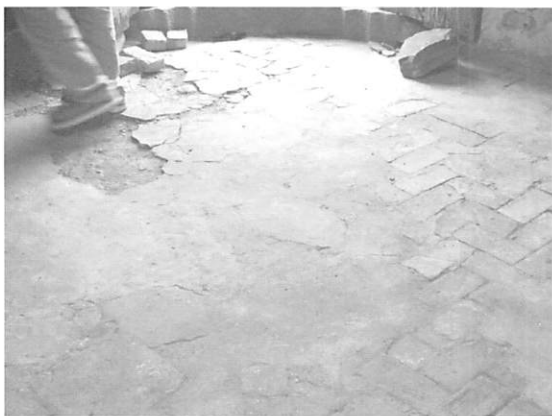
【圖 5-2-83】大廳地坪現況

現況大廳的地磚，從中門至燈樑位置約 1/4 處部分原有地磚已破損遺失，而改以紅磚及混凝土交替鋪設，由於是不同時期而增修地坪，所以此範圍的地坪面顯得有一點雜亂無系統，且混凝土地坪面已有破損及風化現象【圖 5-2-83】；而原有尺二地磚目前多已磨損嚴重，部分疑似受到壓力作用之影響，而產生龜裂或破損情形【圖 5-2-84】。

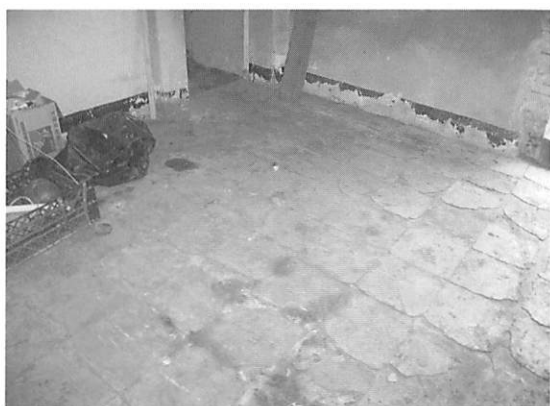
【圖 5-2-89】房間(5、6)板塑膠材質的地磚現況

僅有留有拆除後的釘孔及未拆卸完的木構件【圖 5-2-88】；而在房間(5、6)的地坪為塑膠材質的鋪面，而在因年久的影響下，開始有材料劣化現象，現況鋪面已破損、翹起及脫落【圖 5-2-89】。
