台北縣淡水局
台語文研究先頭修護計劃

第肆章 淡水砲台的修護計劃

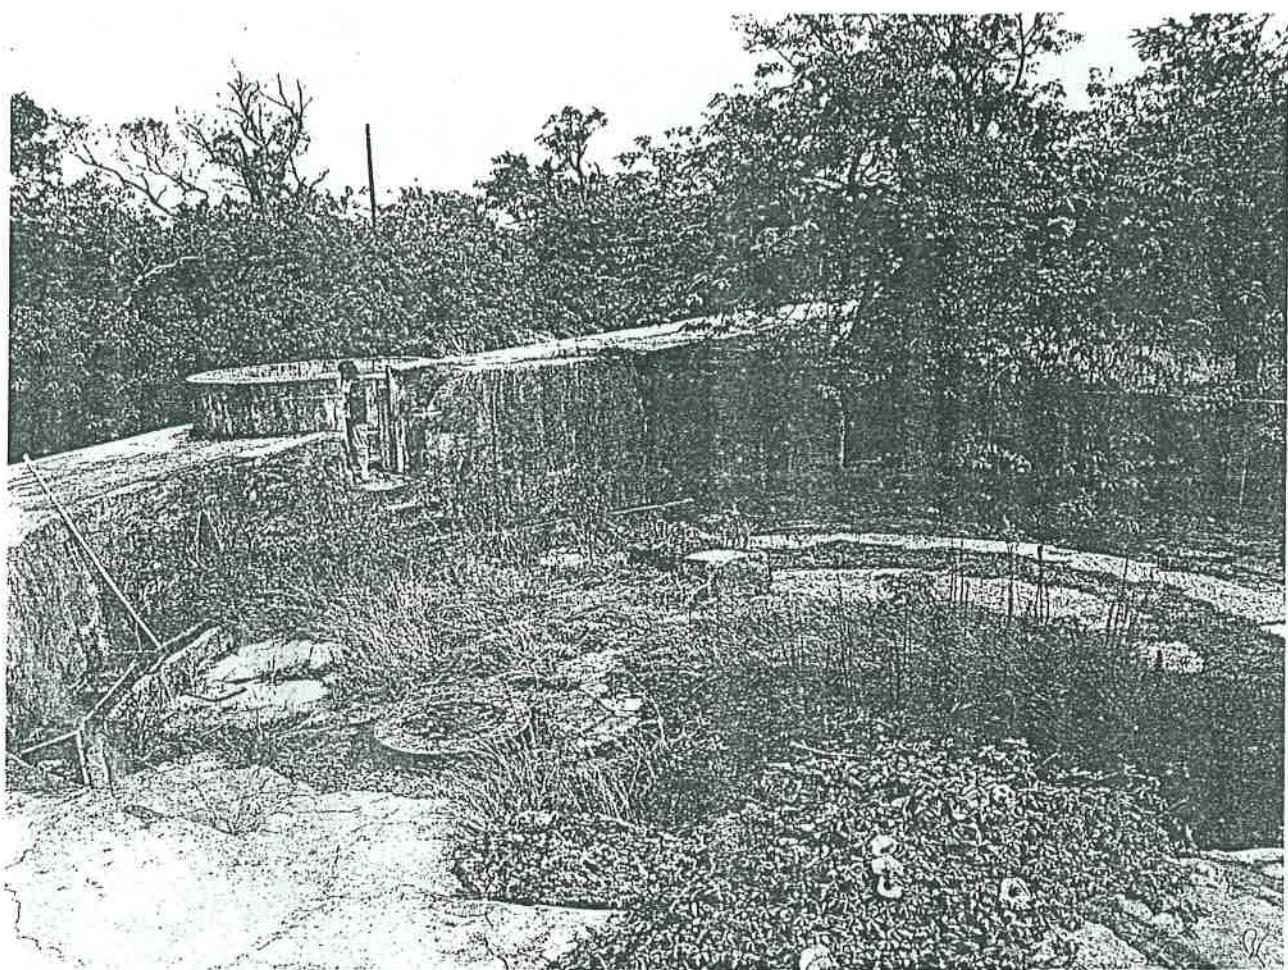
(22) 砲座之二（西側）
