# 臺北縣國定古蹟滬尾礮臺 修復或再利用計畫

委託單位：臺北縣政府文化局

受託單位：財團法人中華民俗藝術基金會

計畫主持人：李乾朗

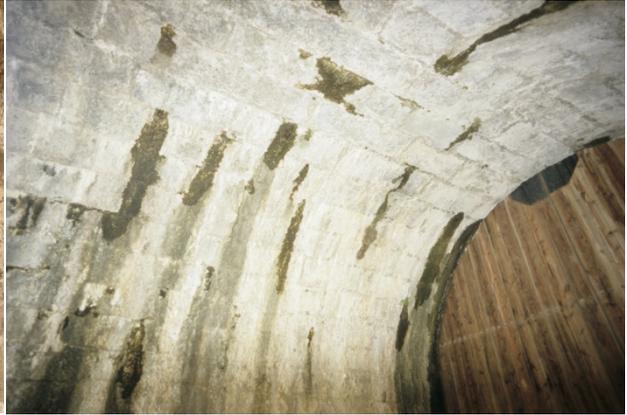
入口正門拱洞上方可見水漬。

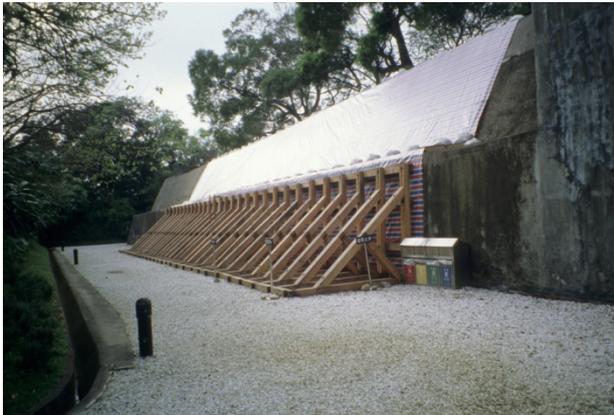
南向正門旁子牆受損，目前暫時性補強措施。

據《劉壯肅公奏議，卷五設防略》，提到「子牆礮基亟須鐵水泥逐層封築，……查鐵水泥價銀每桶二兩九錢……其子牆不當敵礮之處改用土牆，外用鐵水泥敷面，礮基亦多用石子與鐵水泥參合以期減省」建造礮臺時，經費不足，所以請洋人覆勘，「其子牆不當敵礮之處改用土牆，外用鐵水泥敷面」，當時因經費短絀，鐵水泥數量不足，因而有可能將澆灌的厚度略減。我們據此段描述，或可斷定滬尾礮臺有些子牆（例如南向及東向）可能鐵水泥只是敷面而已，因而，滬尾礮臺用了大量鐵水泥在子牆上，但朝南的一面可能只有「敷面」，近年崩裂受損較嚴重。構造較弱。

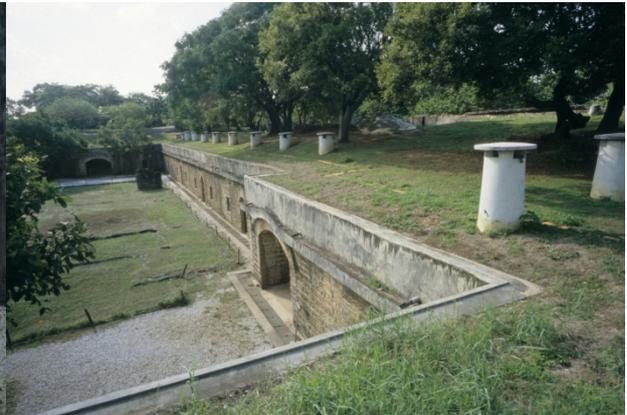
甬道上方可見外露的通風孔。

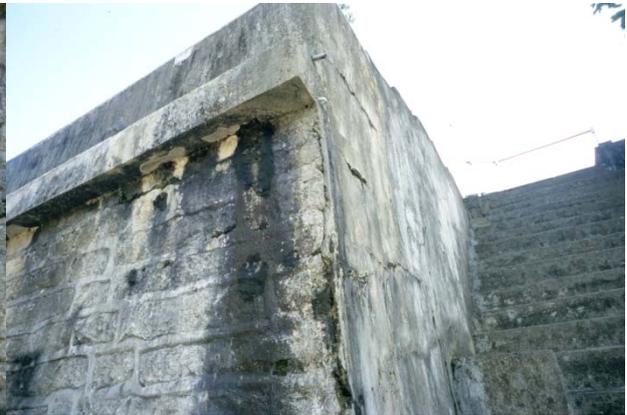
排水管之洩水回濺牆體產生水漬。

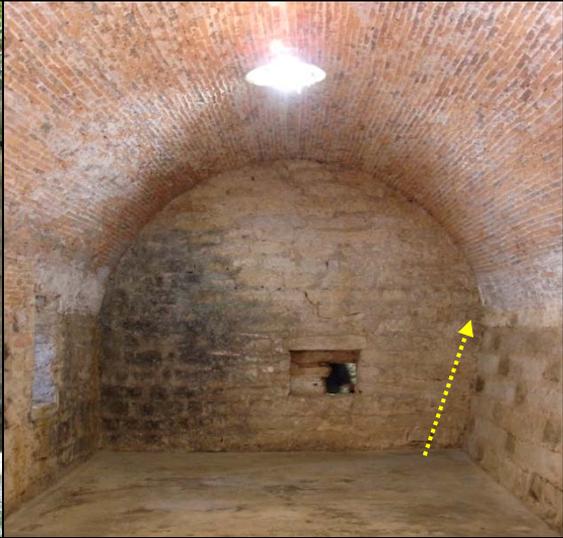
北向甬道靠外側石砌牆明顯有斜度。(如圖中箭頭所示)

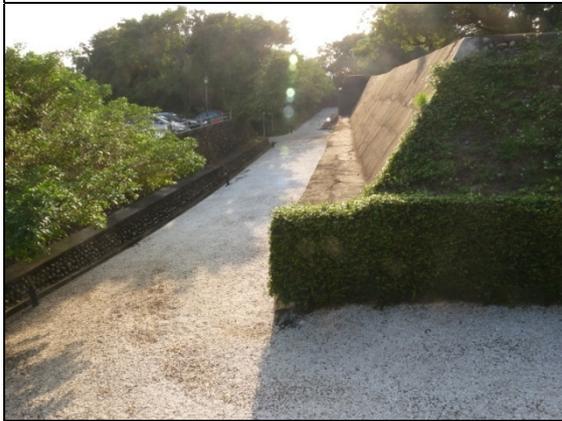
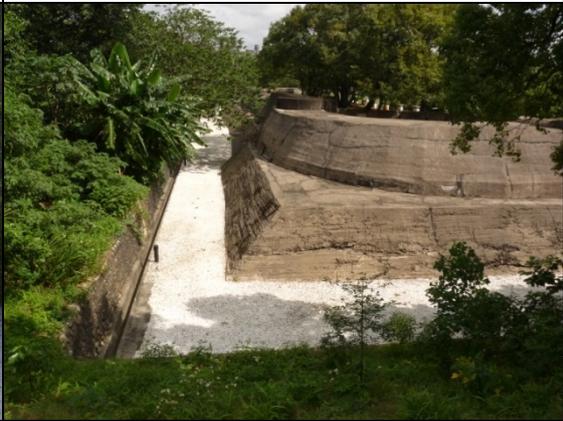
子牆外側結構分上下二段(左圖為東南角,右圖為西北角)。

子牆的構造分為上下二段，據合理推測，初建時，下層先施工，應與甬道石牆同時進行。當下段完成凝固之後，再作上段，上段向內縮入約一公尺餘。上下段的斜度不同，構造較堅固，不易崩塌。

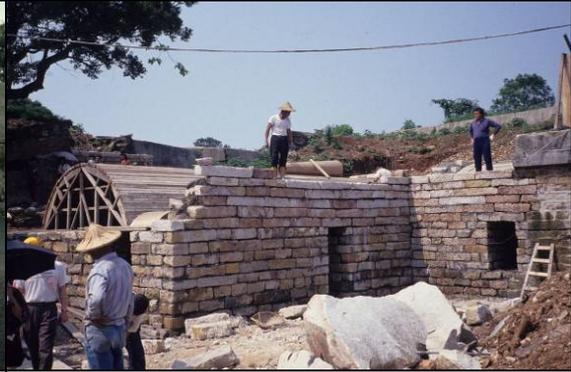
1992年5月正值「第一期修復計畫工程」期間，由慶仁營造公司進行甬道修復工程。

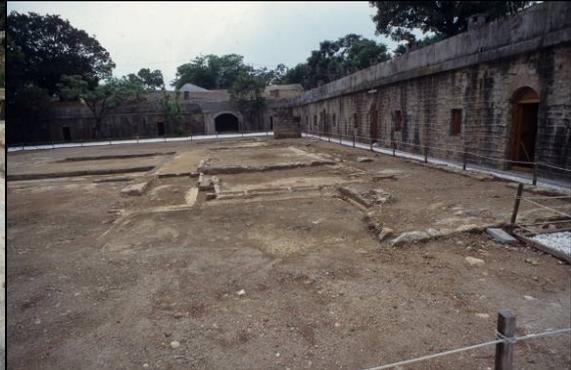
1996年8月「第一期修復計畫工程」期間，挖掘出中央兵署之地基，遠方可見殘牆。

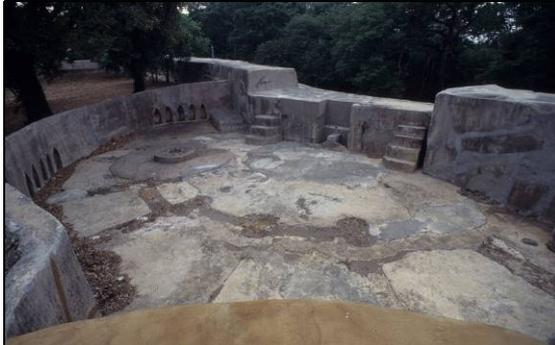
1996年8月值「第一期修復計畫工程」期間，北礮座修復情況。

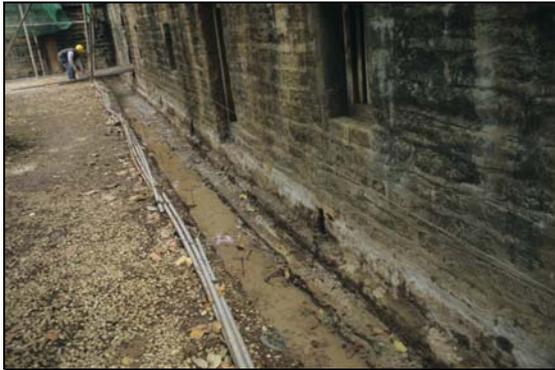
整修時內埋排水溝情形。

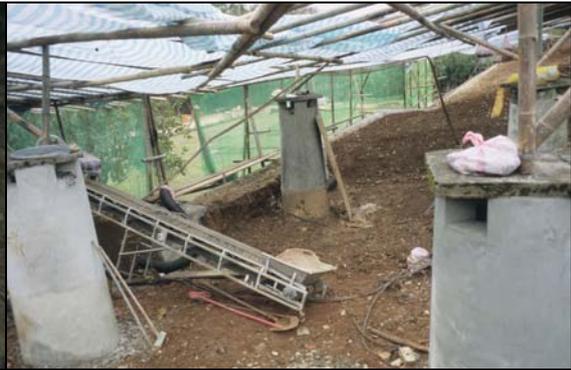
東北角礮臺覆土整修情形。

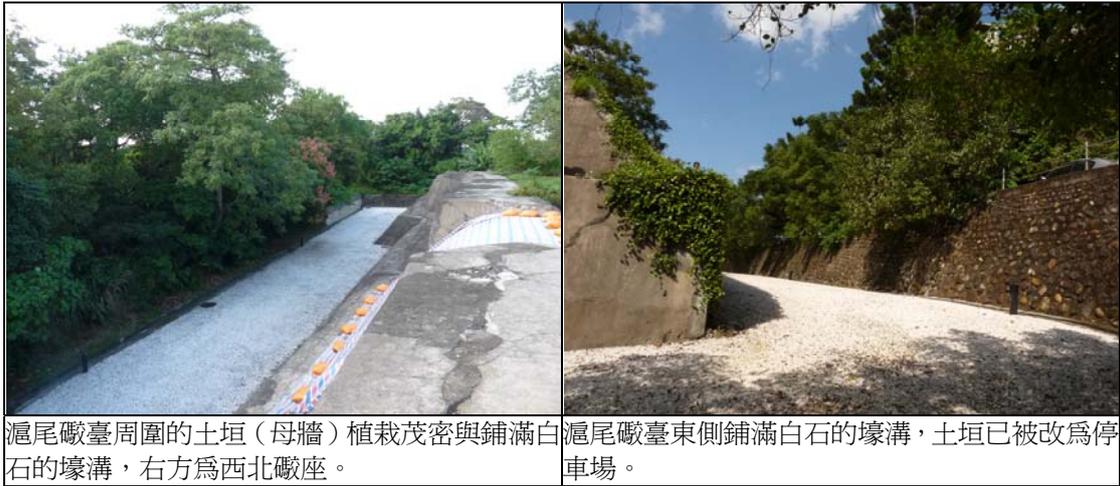
滬尾礮臺周圍的土垣（母牆）植栽茂密與鋪滿白石的壕溝，右方為西北礮座。

滬尾礮臺東側鋪滿白石的壕溝，土垣已被改為停車場。

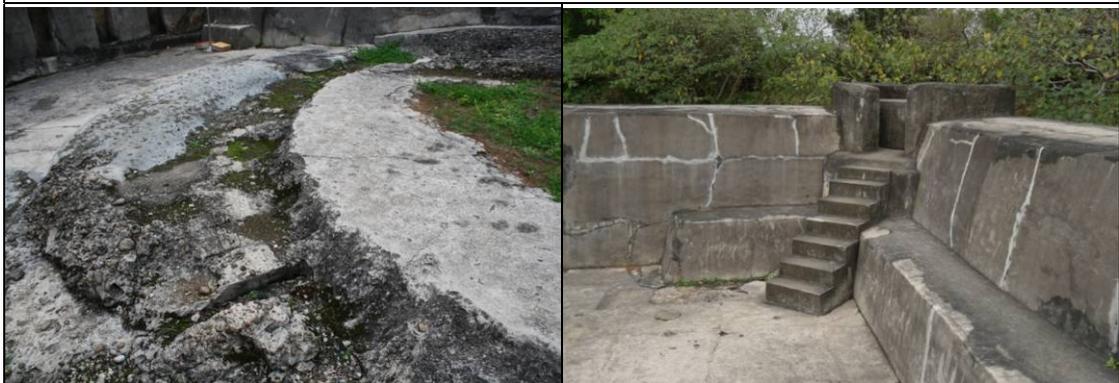
依稀可見礮座軌道枕木腐朽後的殘跡。

東北礮座東北角處改成建機槍座。

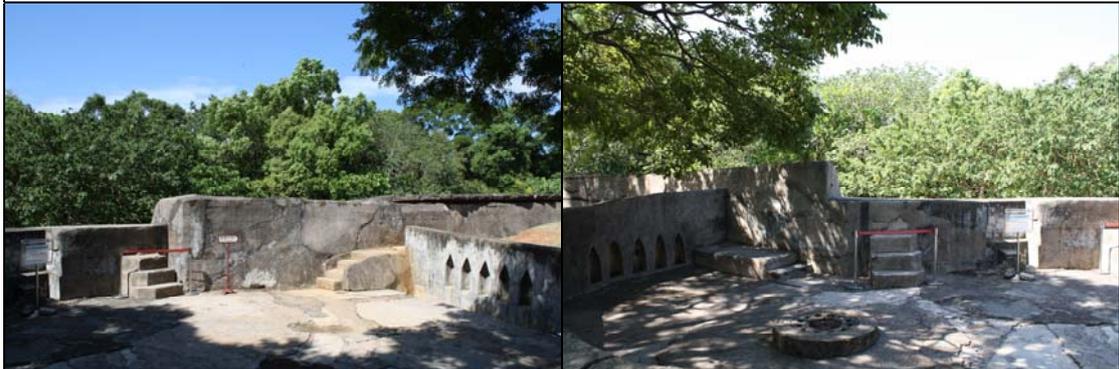
北礮座靠東側階梯可通往甬道上方。

地面可看見水泥修補情形。

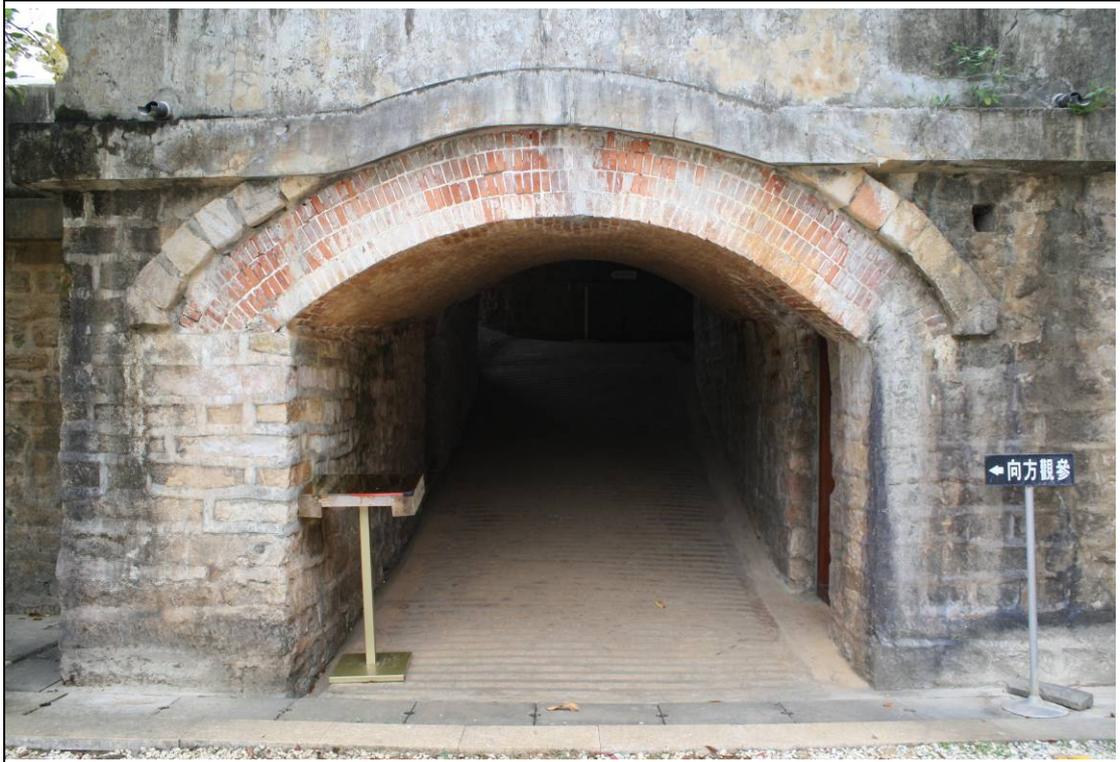
多數甬道拱頂皆為前期整修工程時所仿建而成。

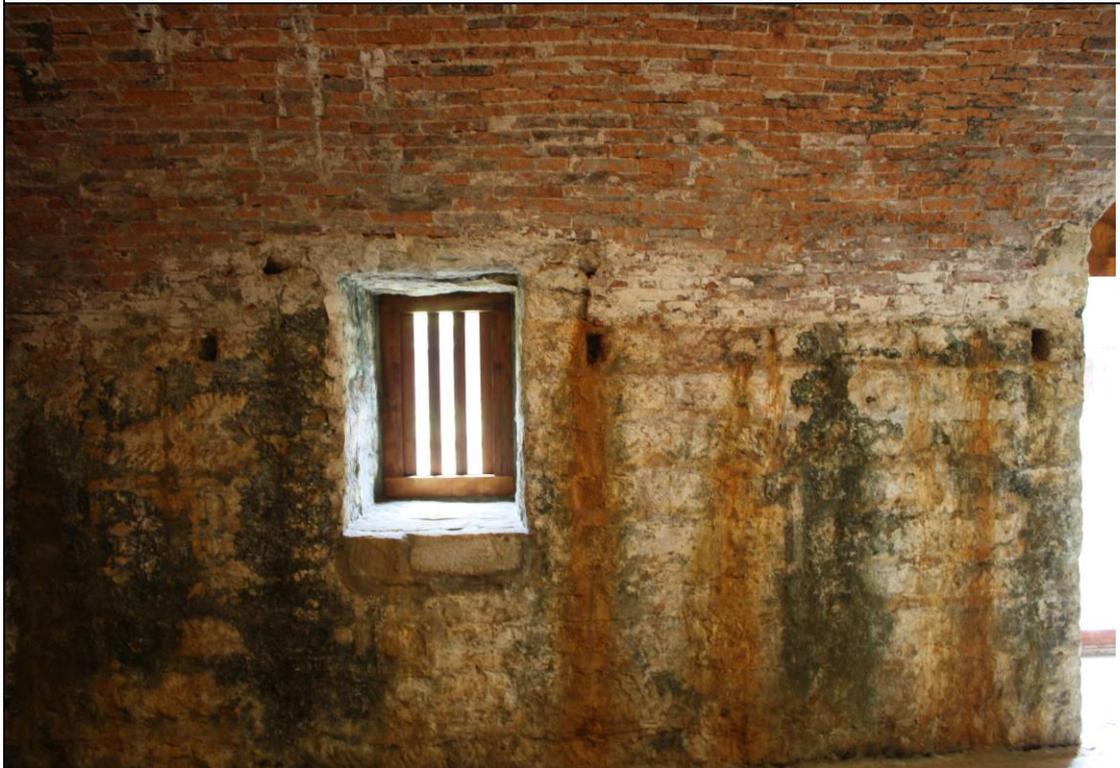
如今的甬道仍有漏水的情形，每當雨勢較大的日子，甬道內就會開始漏水，尤其以南、北兩側的甬道較為明顯，因此在甬道的牆體上可見到潮濕未乾的水漬痕或壁癌，更甚者還有青苔的滋長與發霉的現象。而且有些雨水是沿著通風管滲入甬道內，於一小部分的甬道拱頂還可見到因此而產生的「鐘乳石」。

甬道內牆可見到明顯的水漬與青苔的生長。

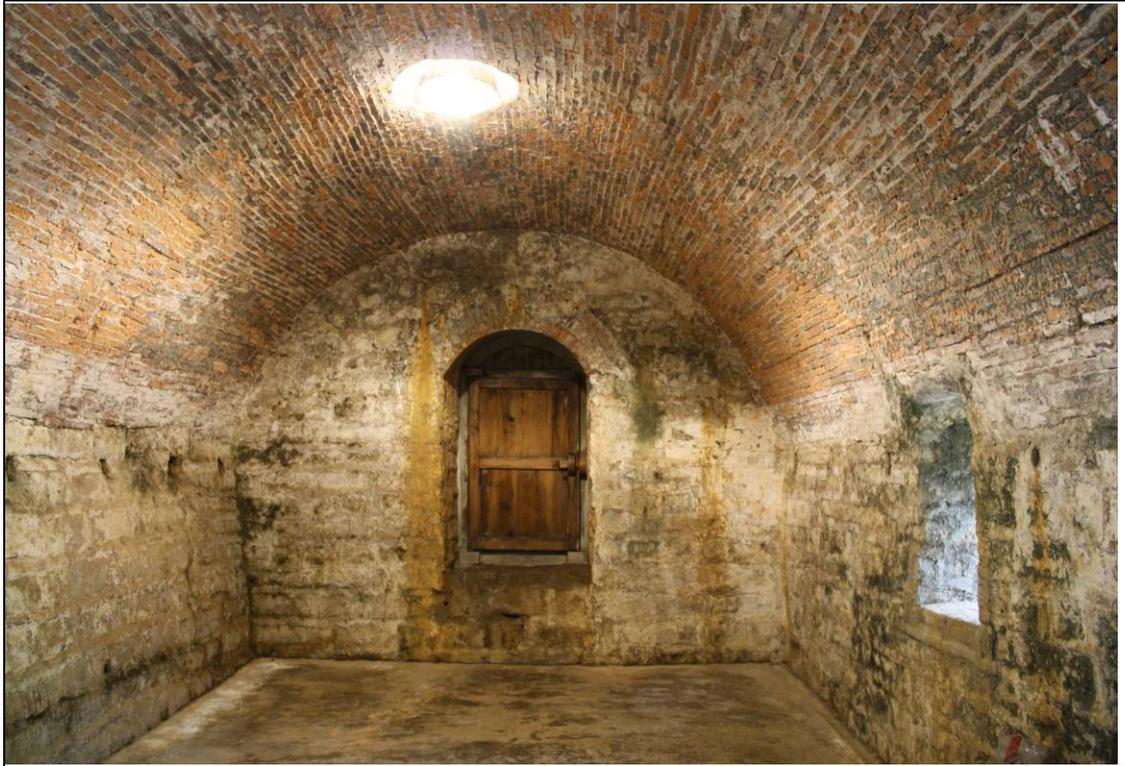
有些部分的牆體上除了壁癌、青苔與水漬痕之外，還有發霉的情況產生。

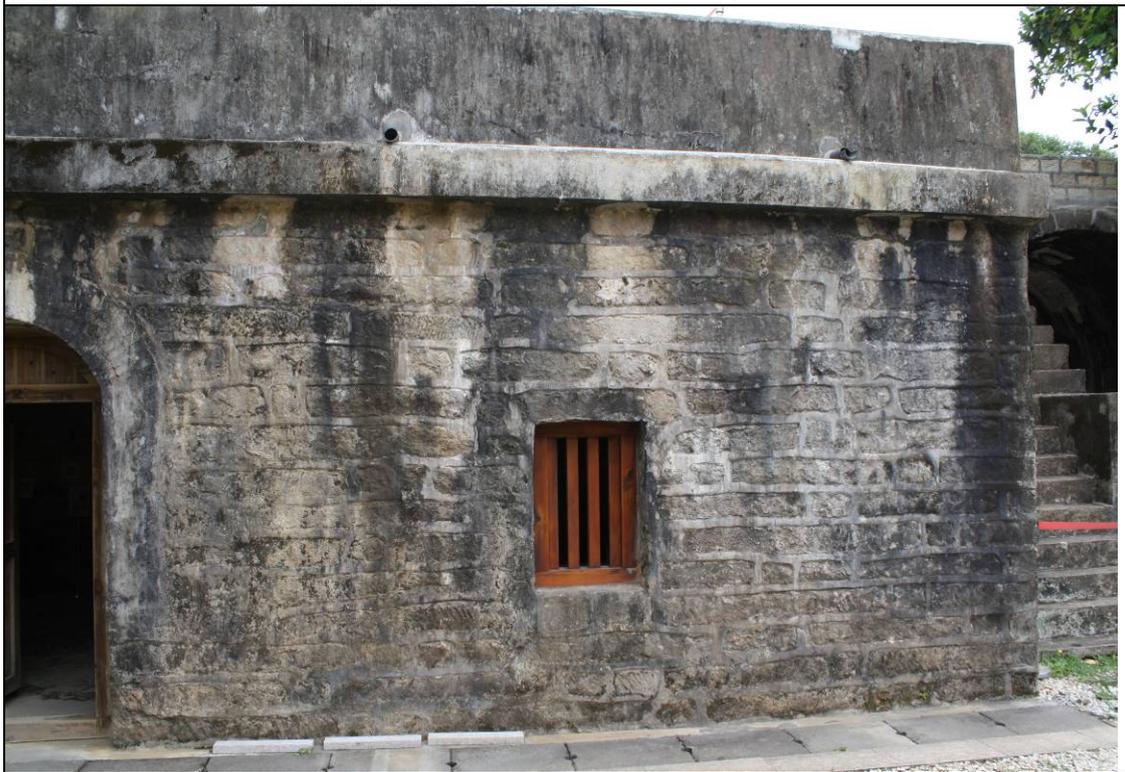
甬道外牆上方因設置排水管，所以下雨時會從排水管洩水，但會回濺到牆體上，使壁體生青苔，容易潮濕，因此現今是在牆體旁設置石條，讓回濺的水可以有緩衝，不會馬上濺溢到牆上，而是流到下方的排水溝裡排出。

現今在回濺嚴重的牆體下設置石條，讓從排水管中洩下的水可以有個緩衝。

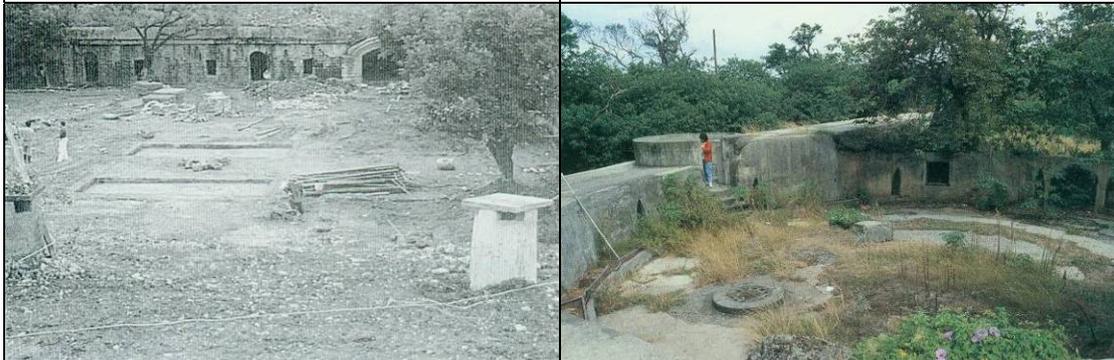
修復期間所攝，北側子牆外原有的喬木，現已移植不復見。修復調查期間已可見喬木生長傾軋西北礮臺牆體設施的景象。

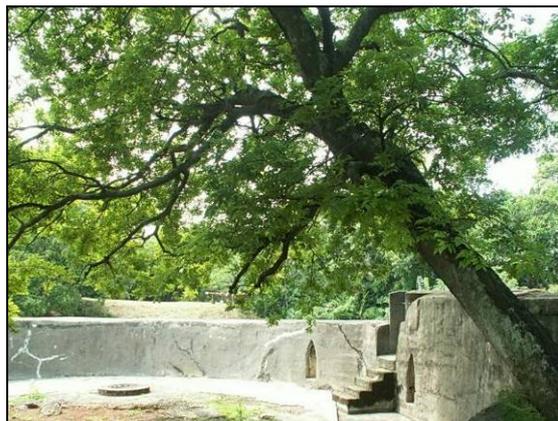
<p>北側子牆被覆的朴樹傾倒，未來恐將危及西北礮座等設施。</p>	<p>朴樹為本土特有樹種，枝葉可入藥，果實除可食用外，也是許多人的童玩材料。</p>

目前滬尾礮臺子牆為戰後該文化資產的景觀型態，經環境演替已呈現植栽生長的特有景觀，且成為共同記憶，但子牆上喬木根系發展及樹幹傾倒均容易對建築本體構成危害，造成子牆或礮座牆體龜裂損毀，復以被覆土壤遇雨則增加承重，如無充足的洩水或導流管、設置，除易造成甬道空間滲水外，也會加劇牆體損壞。在保存現有景觀原則下，建議先行移植危害建築的喬木，或產生安全疑慮的植栽，如西北礮座旁的朴樹、苦楝及小葉桑，南側子牆的相思樹等。

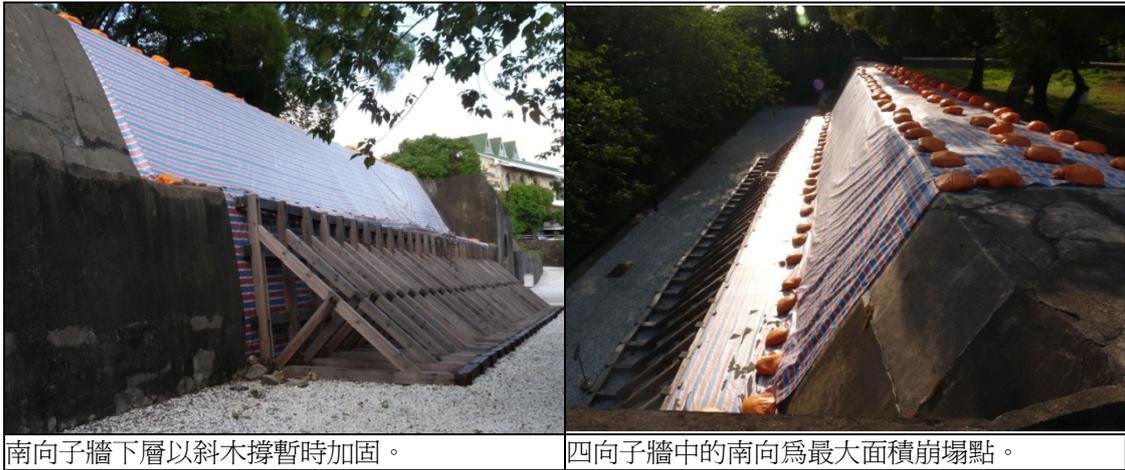
因雨水滲入之鐵水泥裂縫內，提高填土之含水率，填土層之穩定性惡化，有一部分的水繼續向下滲透，淘空部分的填土層，而加速鐵水泥裂縫擴大，周而復始，裂縫漸多。當降雨量累積到一定的臨界值時，擋土牆即啟動崩滑，近年南邊子牆崩滑達二十多公尺，即為此因造成。

南向子牆下層以斜木撐暫時加固。

四向子牆中的南向為最大面積崩塌點。

關於子牆之修復，子牆內部之排水如無法解決，子牆表皮之鐵水泥裂縫將繼續增加，而崩塌或滑動終不可免。子牆內部的排水是關鍵但不易解決，主要原因是子牆背後及甬道上方的覆土面積極廣，遇雨時飽吸水份，無法儘速排出。現代一般擋土牆多用施工時預留塑膠 PVC 管流出水份，排水孔之多寡視情況而定，一般每二平方公尺留一孔。而為了防止 PVC 管被泥土堵塞，可在牆後填土時以小卵石級配填補，或在牆背底部加鋪一條排水導管，可有效增加排水，以減低水對擋土牆之壓力，降低其負荷。

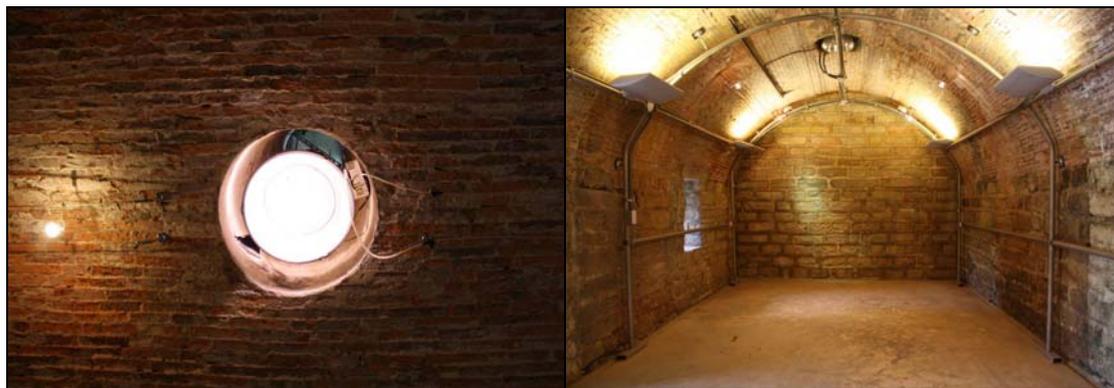
前期工程所設計的燈具，因置於甬道通風管下，使得空氣流通略有窒礙。原貌展示的展示空間裡的鋼管支架。

目前滬尾礮臺的甬道室內之燈光照明，經過第一期修復工程設計規劃後，所使用之照明設施為仿古白熾燈具，當初設計時，是將燈放於通風口底下，這略微影響到了甬道內的空氣流通，建議未來修復更新時，可將位於通風管下的燈具移走，而採用現在原貌展示的展示空間裡，以鋼管作為支架來固定燈具，並隱藏管線經過之處，展示說明牌也可以直接就固定於鋼管支架上，這樣展示物不必固定在壁體上，可以減少新作工程對壁體所造成的傷害。

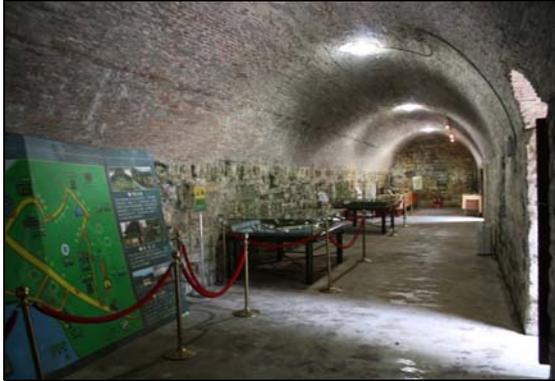
甬道展示空間石牆青苔斑駁。

根據先前「滬尾礮臺文史資料展示館」的展示規劃中，將滬尾礮臺做為文物、史料的展示處，在書中提及「各空間需設置除濕空調設施，每館需設置兩臺」，經過現場實地觀察，目前每間展間僅放置除濕機一、兩臺，並於夜間休館時開啓，平時白日則較少開啓，然而視季節的不同，相對濕度高時，如冬季才會視情況日夜皆開啓除濕機。但實際在室內空間中行走時，室內仍可感覺潮氣襲人，更甚者隱約聞到霉味。建議可改善通風系統，讓室內的空氣對流更加順暢，也可藉此排出室內的溼氣，避免室內牆體受濕氣影響過甚。

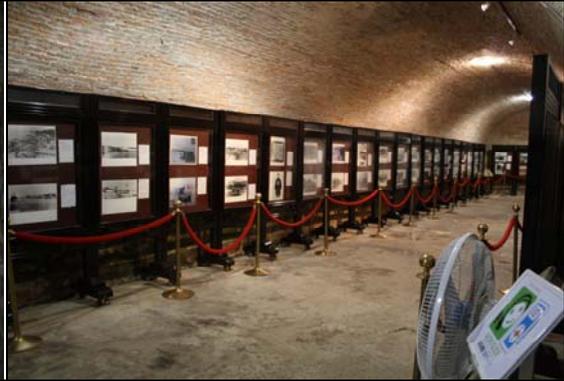
展示空間角落已有設置電扇加強空氣流通。

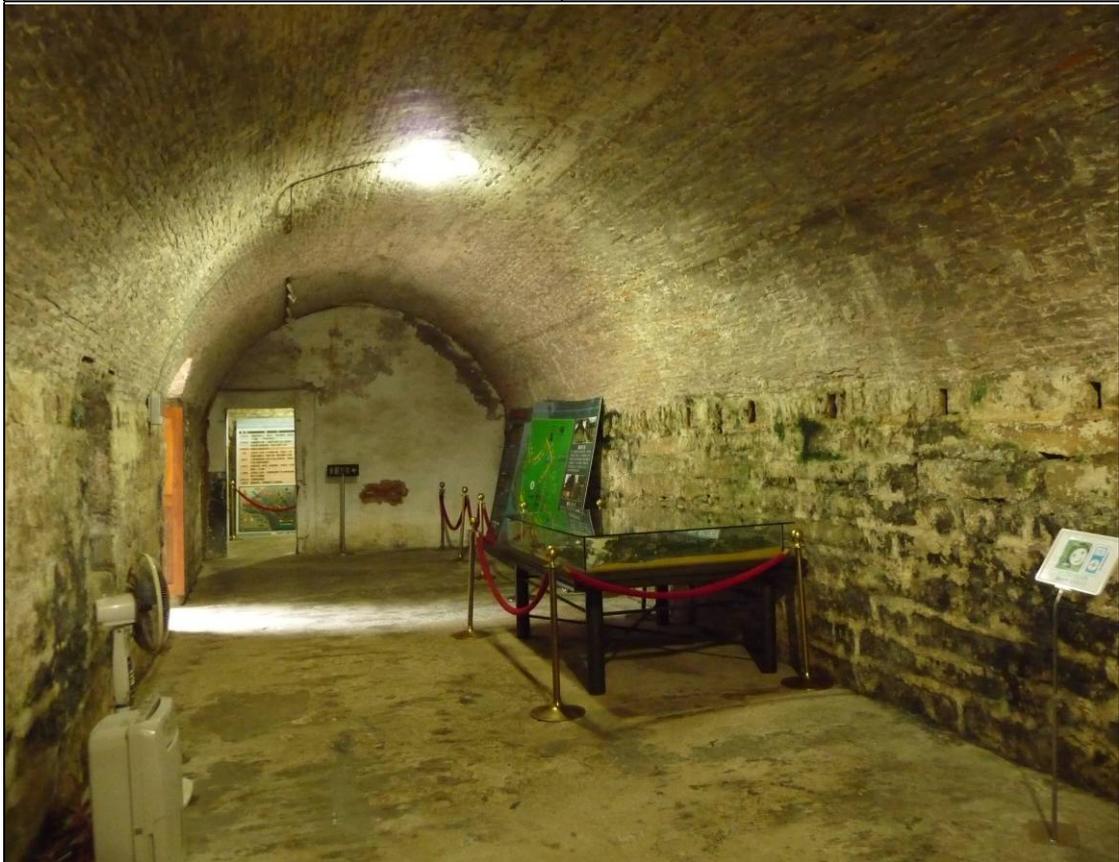
濕度較重的展示室除了除濕機之外，還設有電風扇，以保持甬道內空氣濕度不會過高。

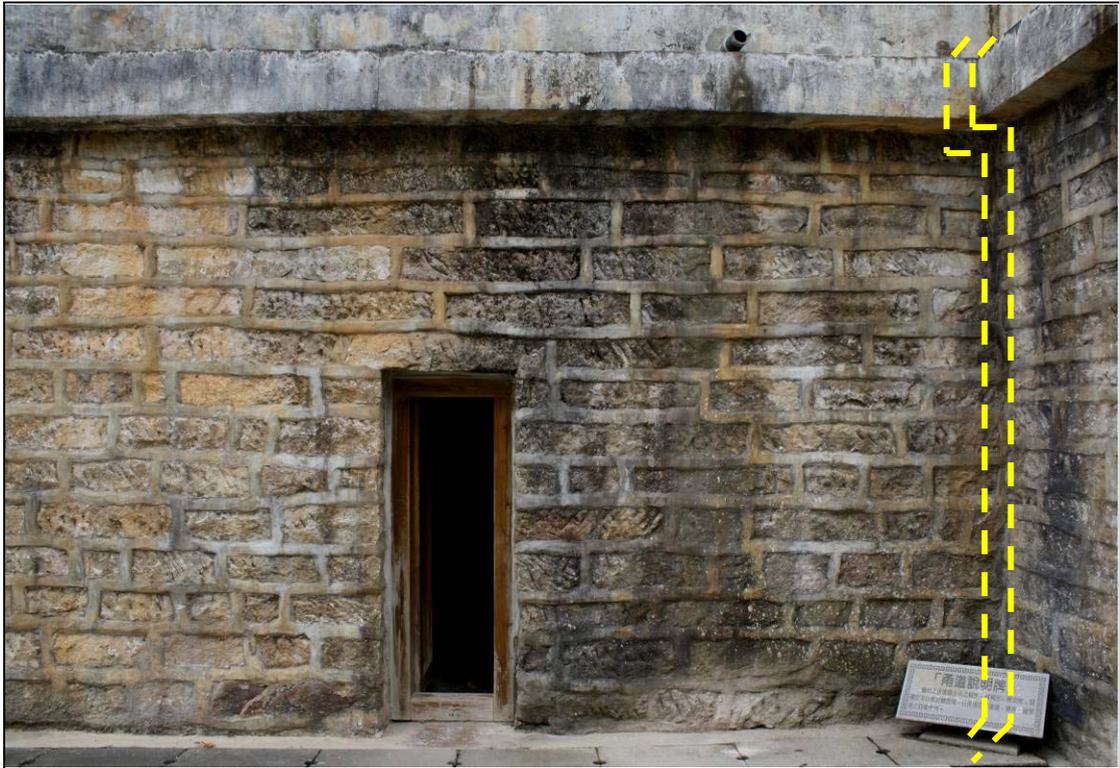
排水管線的水直接洩下，造成壁體產生水漬。

排水管線超出簷口，建議增設排水溝槽，引導水從角落排水溝洩下。

建議可在角落增設排水管，將單一排水管線集中到排水溝道，讓排水溝的水從角落的排水管洩下。

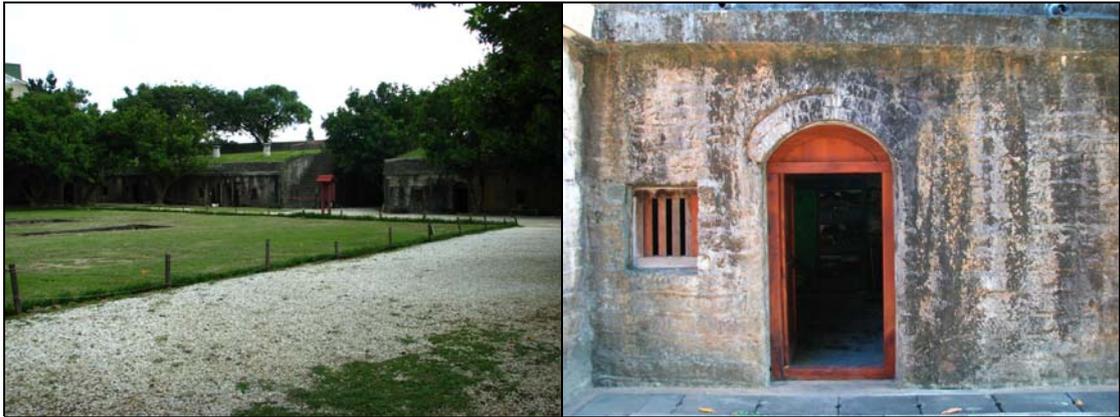
中庭走道鋪設白石級配，可以部分鋪平面石板。室內、室外間的門檻宜加裝活動式斜坡。

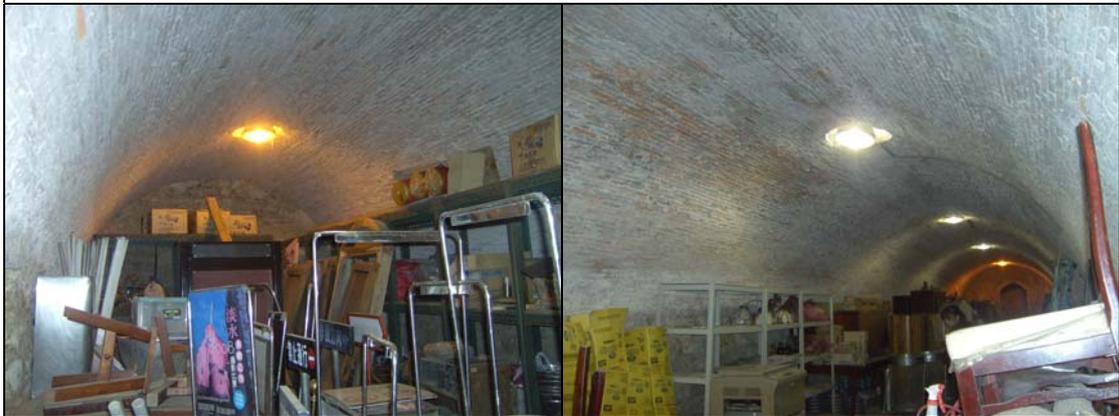
滬尾礮臺南側甬道現做為儲藏室。

滬尾礮臺南側甬道原本規劃做為礮臺模型館。

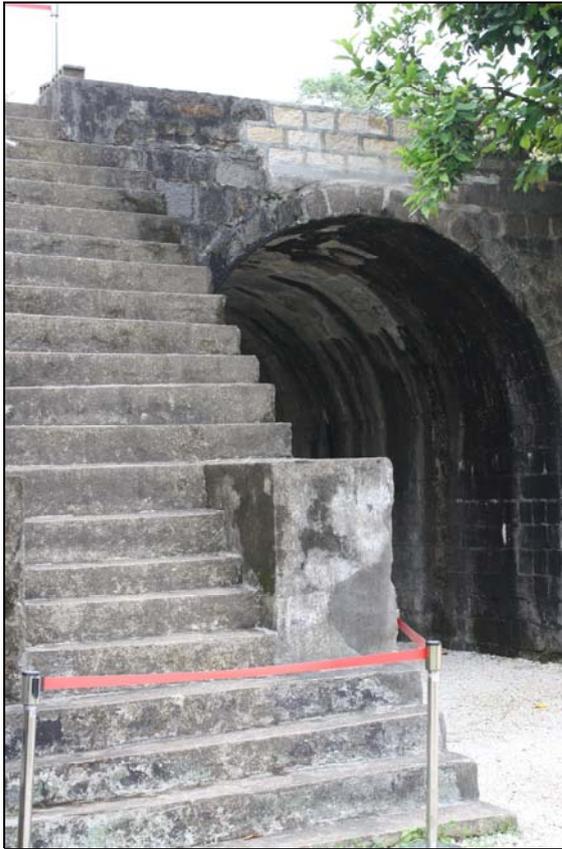
正門入口樓梯階梯高度不一，行走時須特別小心，但不宜加裝扶手。

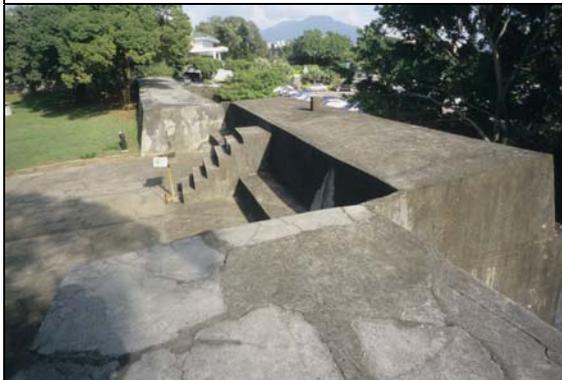
礮臺正門上方鐵水泥子牆，應提醒遊客攀爬階梯時注意自身安全。

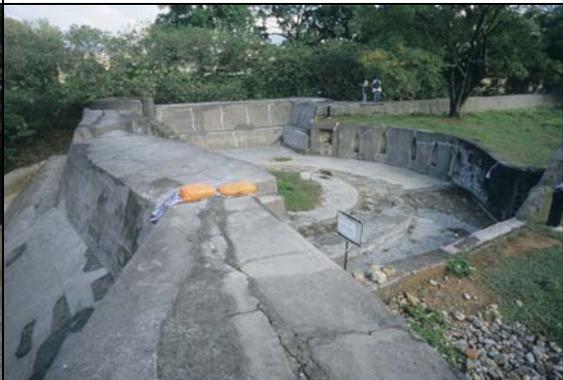
應提醒遊客不要隨意攀爬子牆。
