新北市市定古蹟 滬尾小學校禮堂修復及再利用工程 工作報告書

補助單位：文化部文化資產局
委託單位：新北市政府文化局
執行單位：符宏仁建築師事務所
中華民國 112 年 1 月

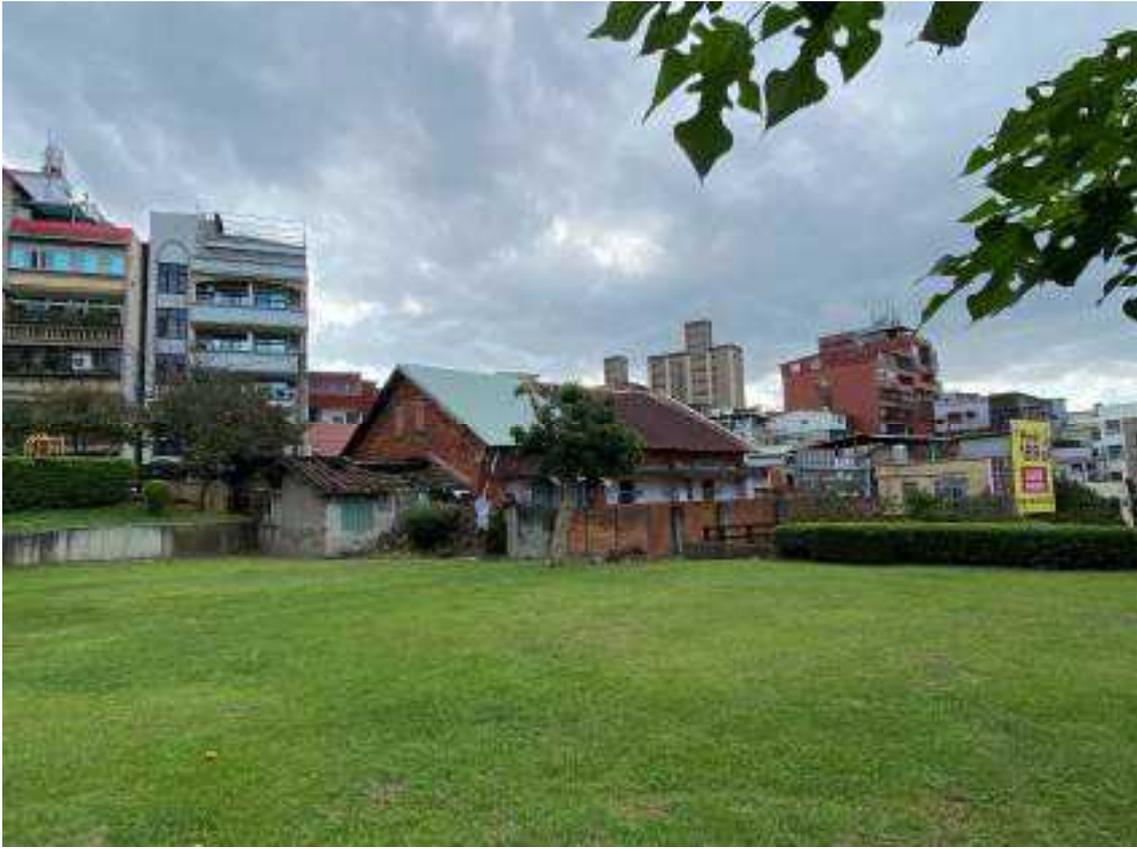
照片 1 滬尾小學校禮堂修復前

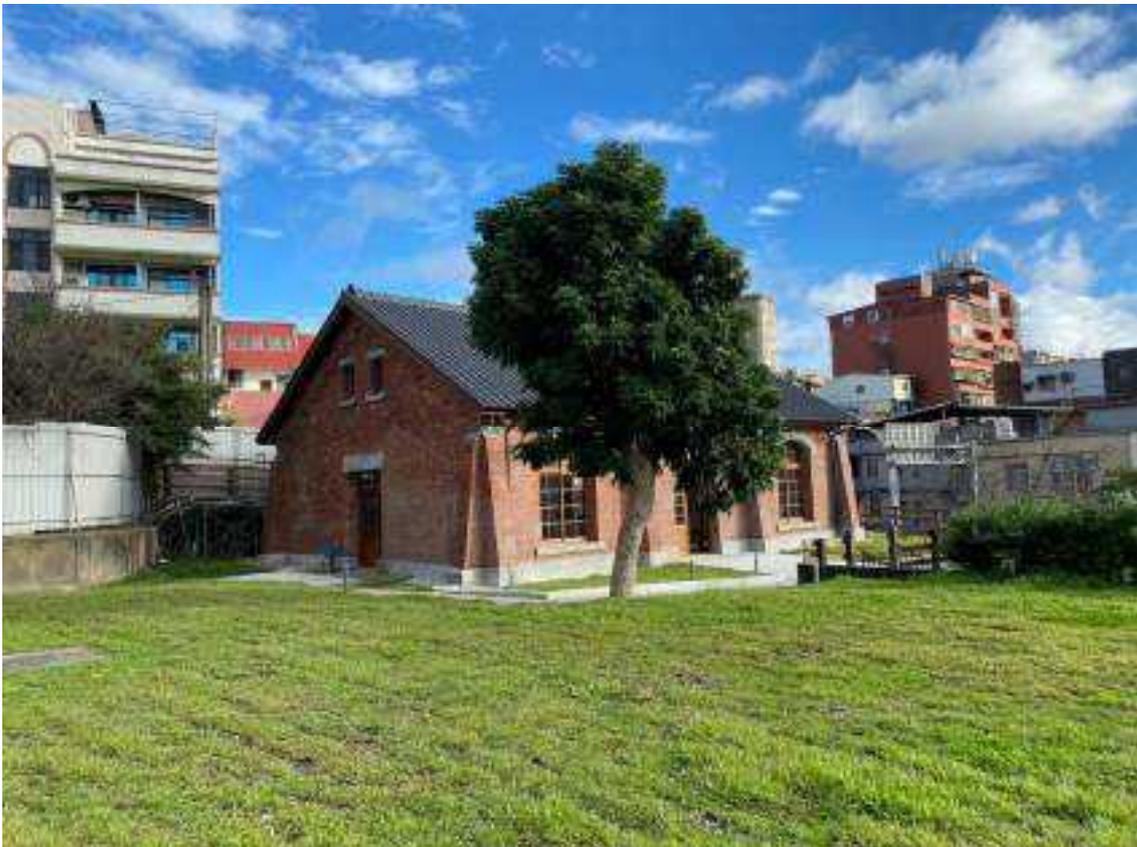
照片 2 滬尾小學校禮堂修復後

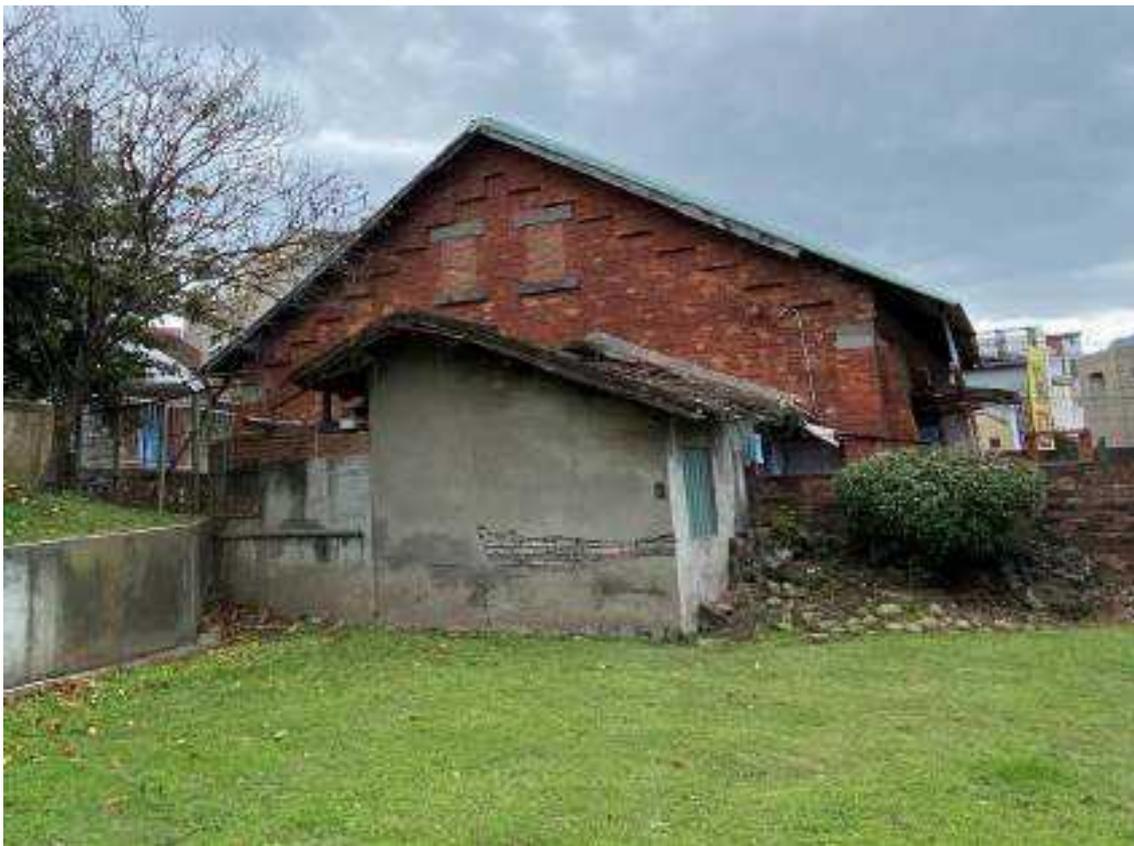
照片 3 滬尾小學校禮堂北側山牆修復前

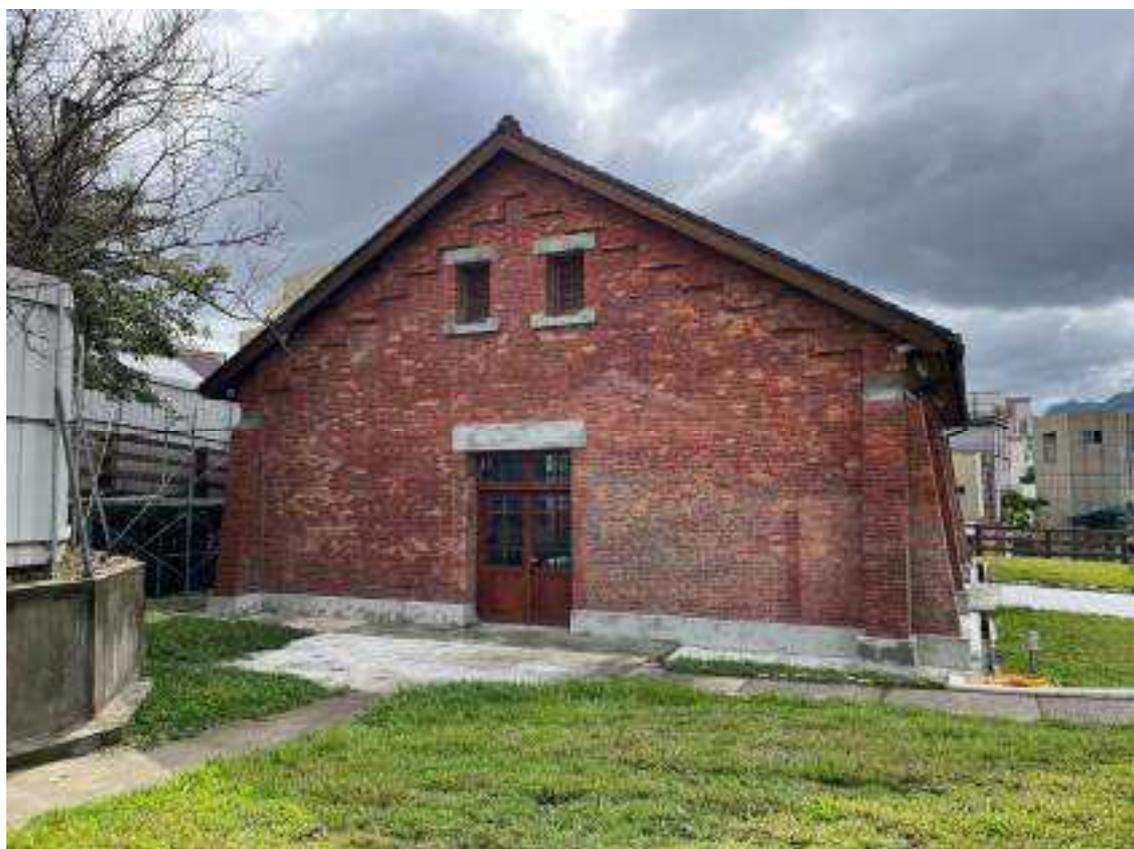
照片 4 滬尾小學校禮堂北側山牆修復後

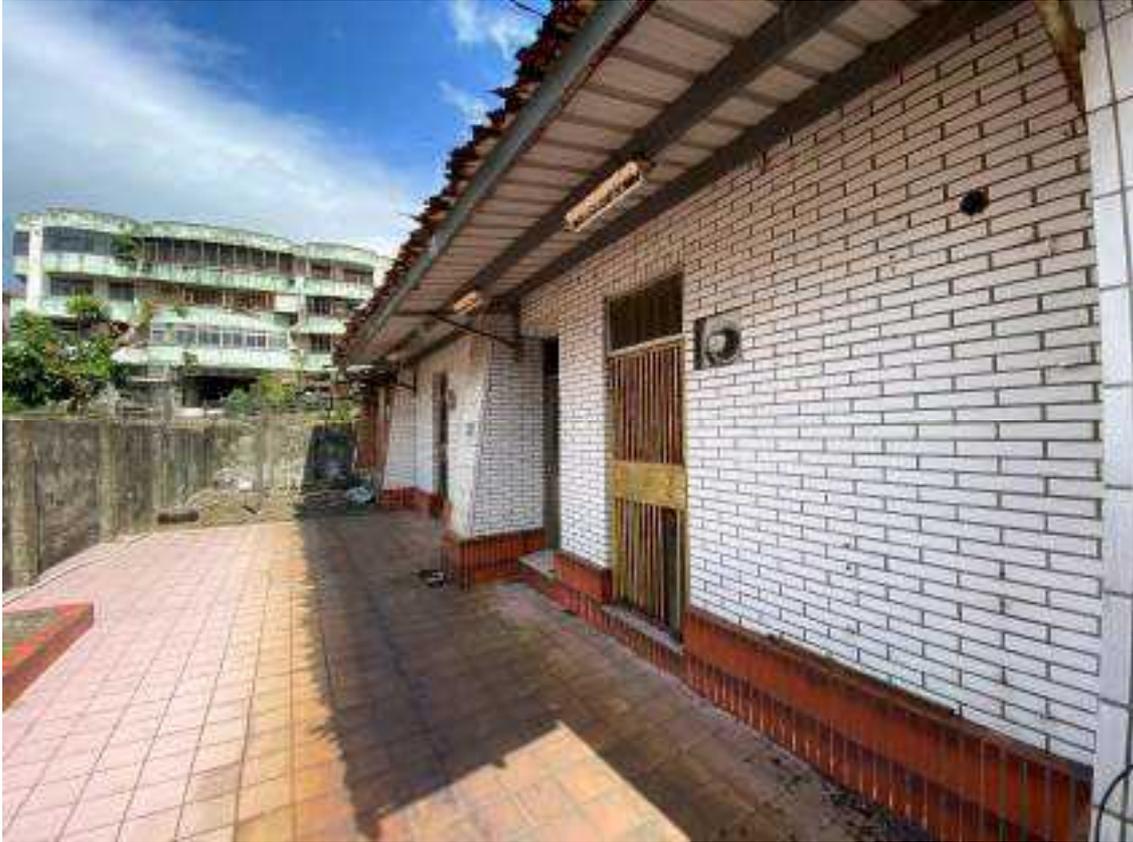
照片 5 滬尾小學校禮堂西側外牆修復前

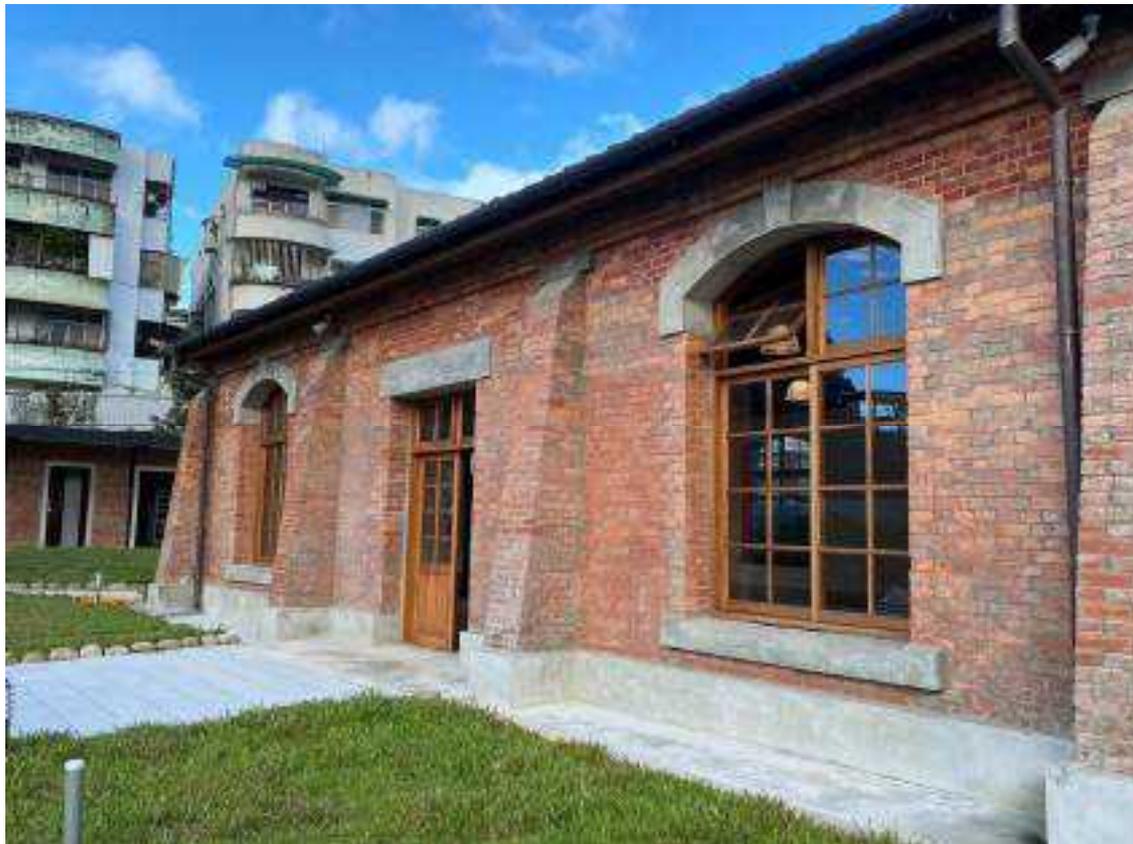
照片 6 滬尾小學校禮堂西側外牆修復後

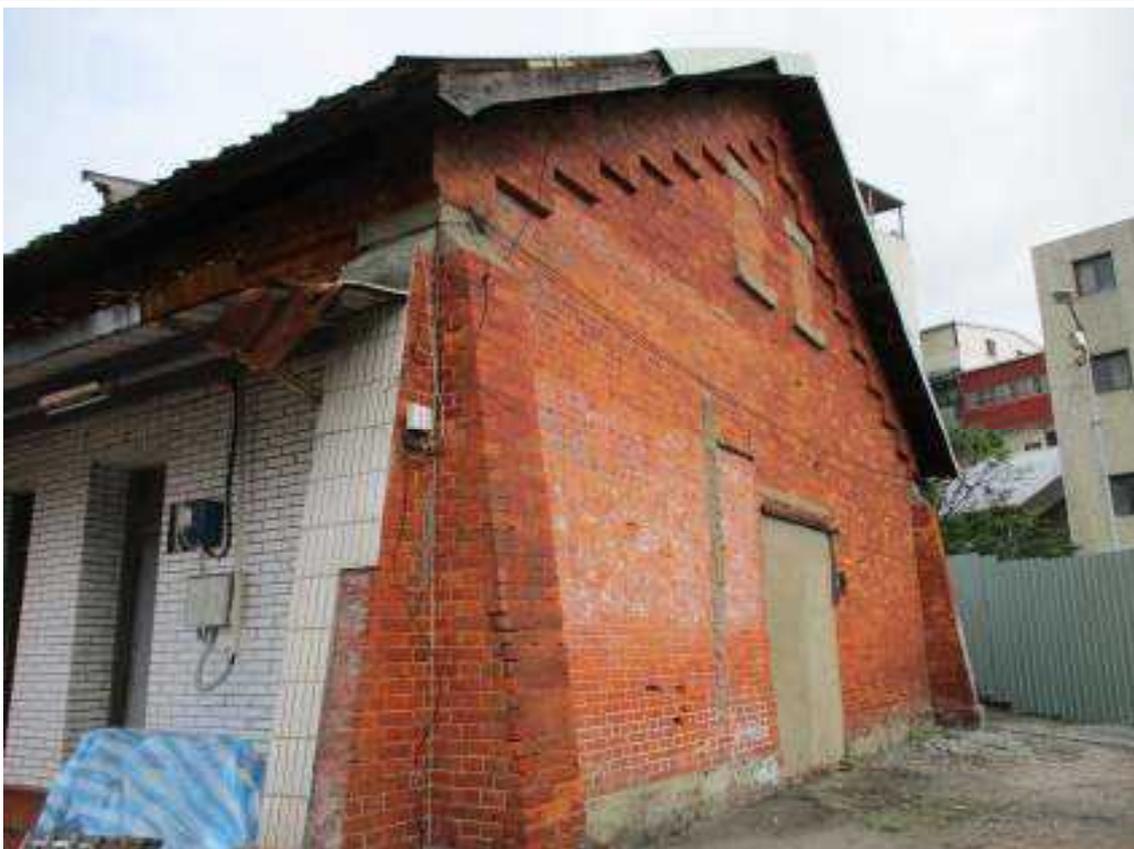
照片 7 滬尾小學校禮堂西南隅外牆修復前

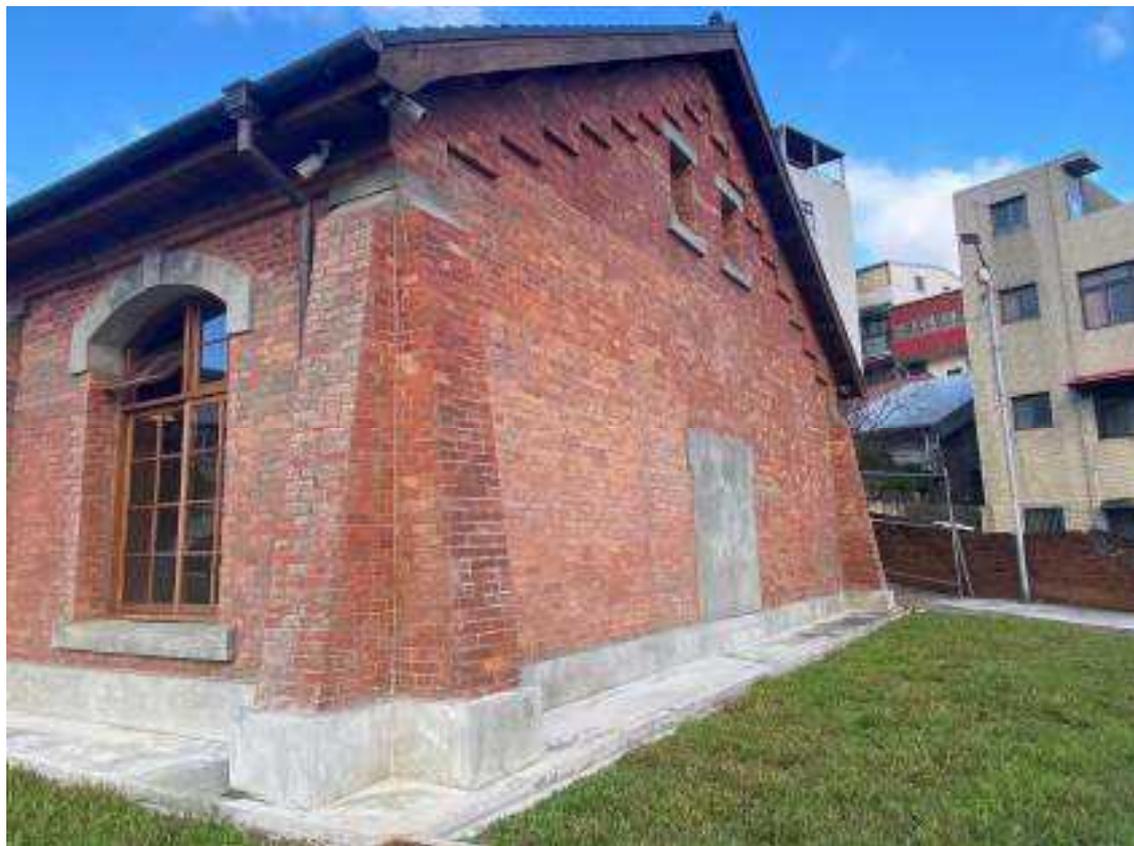
照片 8 滬尾小學校禮堂西南隅外牆修復後

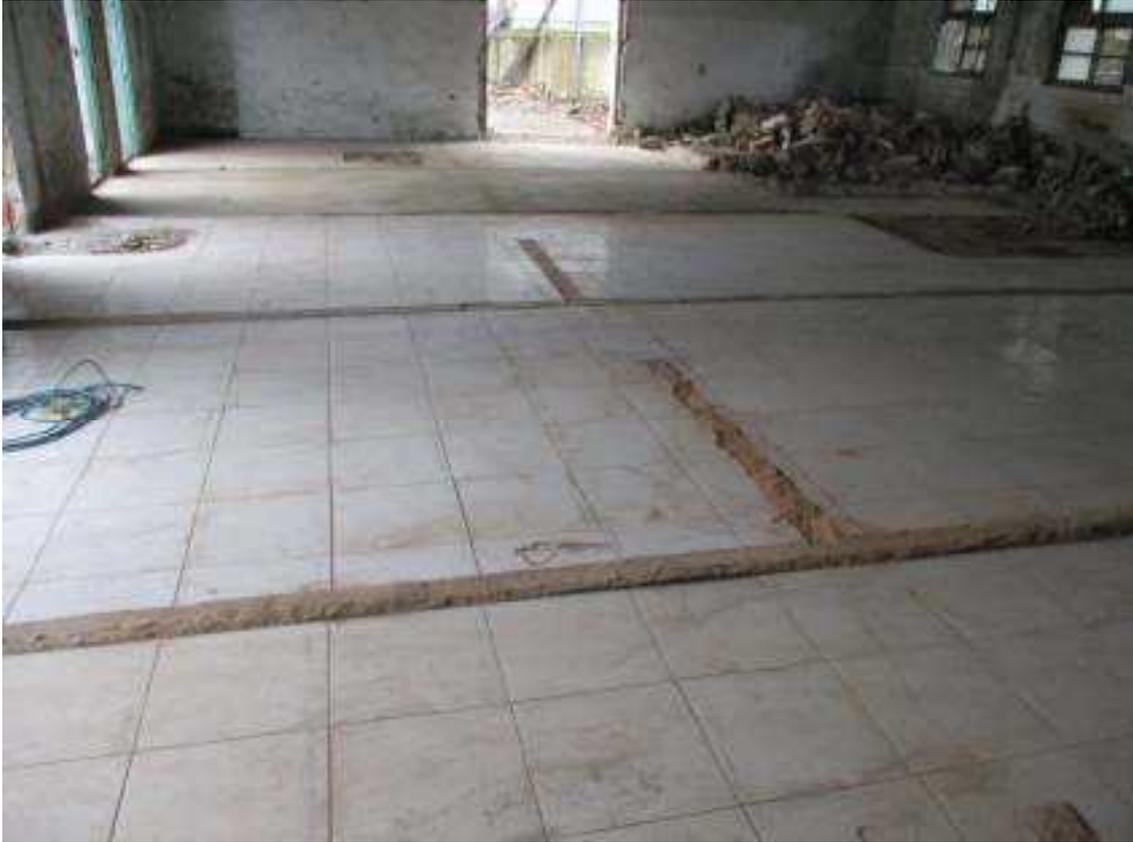
照片 9 滬尾小學校禮堂室內地坪修復前

根據地坪鑿除試作結果及為符合文化資產保存法第24條「古蹟應保存原有形貌及工法，如因故毀損，而主要構造與建材仍存在者，應基於文化資產價值優先保存之原則」規定，於變更設計時將「滬尾小學校禮堂」室內地坪修復改為原有地坪表面泥漿清除，破損及壞損處重作。舊有抹石子地坪泥漿清除後發現，地坪表面泥漿厚度約0.1~0.2公分，大範圍地坪表面泥漿已遭磨損露出石粒料面，經討論為修復後地坪表面處理一致性，破損及壞損處採以抹石子工法施作。

項次	項目	使用材料	修復方式及說明
三	地坪	小石粒、水泥砂漿	原契約圖說採將室內地坪全面打除後，改以施作銅條分割磨石子地坪，後於地坪打除試作時，發現磁磚地坪底下另有一層磨石子地磚，磨石子地磚底下為舊有石子地坪，石子地坪表面雖有泥漿殘留及局部略有破損，但不影響後續使用，因此將地坪修復改為原有石子地坪表面泥漿清除打磨，表面施作耐磨塗料。
四	屋架	杉木	<ol style="list-style-type: none"> 1. 屋架結構進行全面性檢測，並依據檢測結果調整修復等級。 2. 舊木構件儘可能以保存留用為原則，堪用構材依壞損狀況選擇修復工法，修補料選用與原構件相同樹種，採截補、挖補或填補。 3. 舊木構件劣化程度嚴重不堪使用或佚失者，選用與原構件相同樹種木料抽換或仿作。 4. 舊木構材於白蟻或腐朽菌蛀食處清理修補後，施以現場蟲蟻防治處理。 5. 抽換或仿作木構件，於樺頭加工完成後，施作真空加壓防腐處理，並依據木構件位置訂定吸收量等級。
五	屋面	和瓦、杉木料礮石面、防水毯	<ol style="list-style-type: none"> 1. 樺木、野地板及破風板腐朽嚴重或佚失，依原有樹種及尺寸重作。 2. 和瓦屋面、大棟、鬼瓦及巴瓦重作。 3. 為提升屋面防水效果，於野地板鋪設完成後，於表面鋪設礮石面防水毯。
六	門窗	紅磚、水泥砂漿、越南檜木、玻璃、五金鐵件	<ol style="list-style-type: none"> 1. 部分窗台因改為宿舍使用遭打除改為門扇開口，修復時依原有樣貌、構造型式及使用材料重砌。 2. 窗扇窗台及窗拱受自然環境影響表面粉刷風化剝落，局部有破損，破損處修補後，表面水泥砂漿粉刷鑿除重作。 3. 鋼筋混凝土造門楣表面粉刷鑿除時，發現門楣鋼筋銹蝕膨脹混凝土剝落，為維護門楣結構安全，門楣先進行補強後再施以表面粉刷。 4. 原有門窗扇均已佚失，採取仿相近時期興建小學校或公學校講堂門窗扇形式重作。

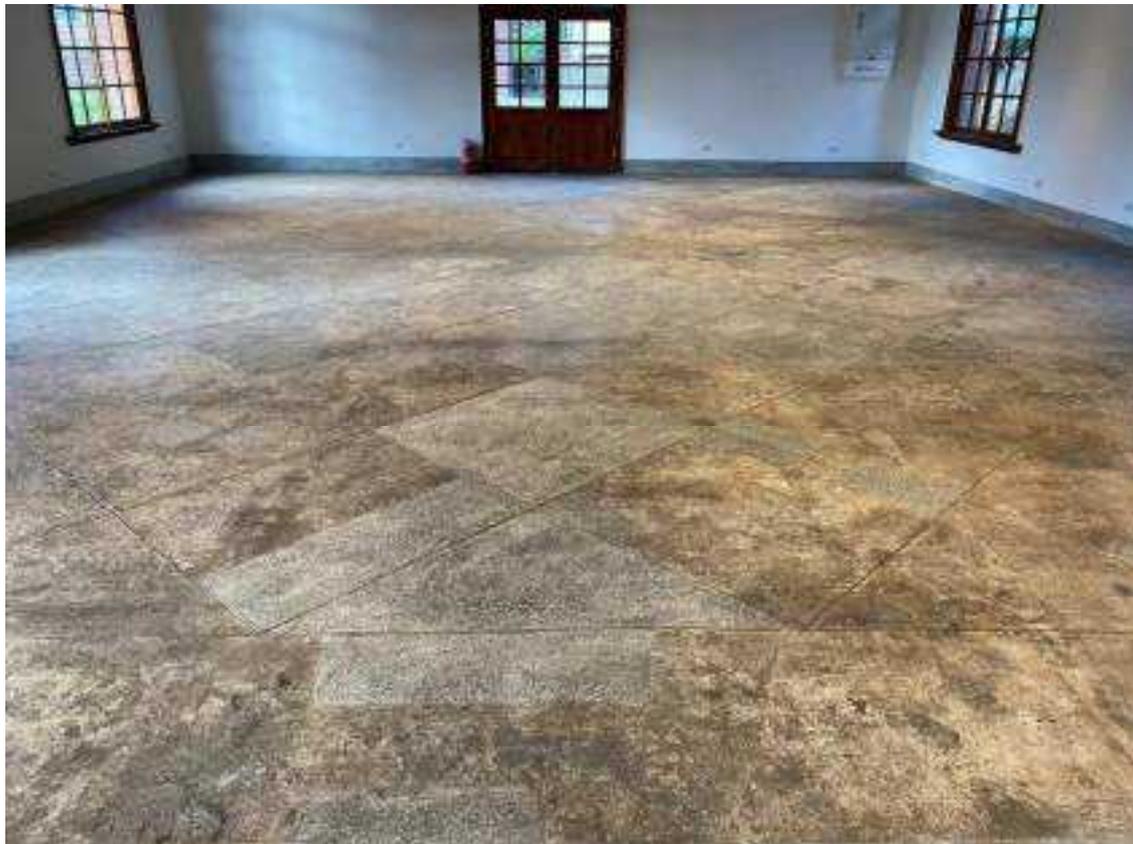
照片 10 滬尾小學校禮堂室內地坪修復後

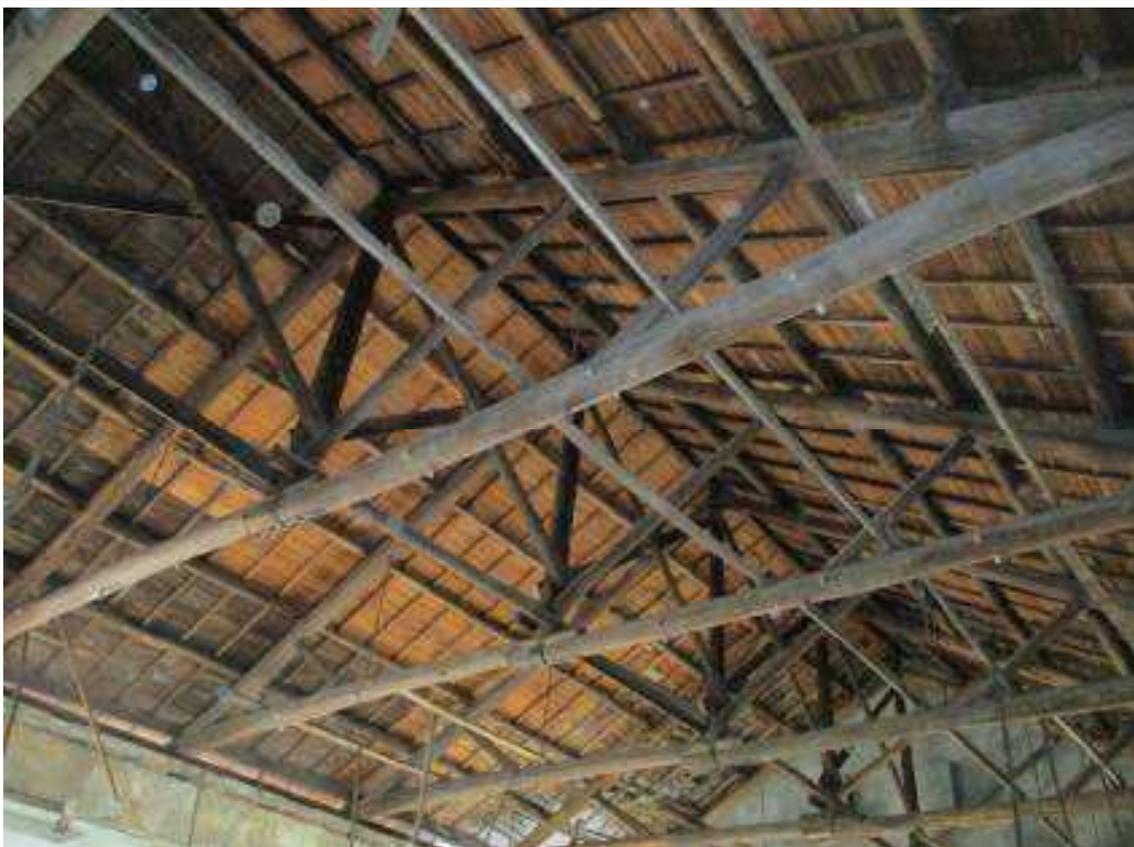
照片 11 滬尾小學校禮堂屋架修復前

「滬尾小學校禮堂」木屋架結構受屋面滲漏水影響，木屋架結構包括屋架、棟木、母屋、鼻母屋及敷桁等木構件受潮腐朽嚴重，其中以由南至北第4組屋架至第6組屋架間木構件最為嚴重，依據民國98（2009）年出版《臺北縣縣定古蹟淡水滬尾小學校修復或再利用計畫》頁3-52述，此區間木構件受屋面破損影響，木構件暴露於室外，多數木構件受潮腐朽及白蟻蛀蝕嚴重，部分構件甚至已有變形或呈現中空狀態危及結構安全，民國98（2009）年雖已搭設鋼浪板屋面保護，但因室內門窗扇長期關閉，再加上室內因使用需求新增天花板，導致屋架內部通風不良進而高溫潮濕，形成適合白蟻生長環境，木屋架結構處在這樣的環境下持續的劣化。

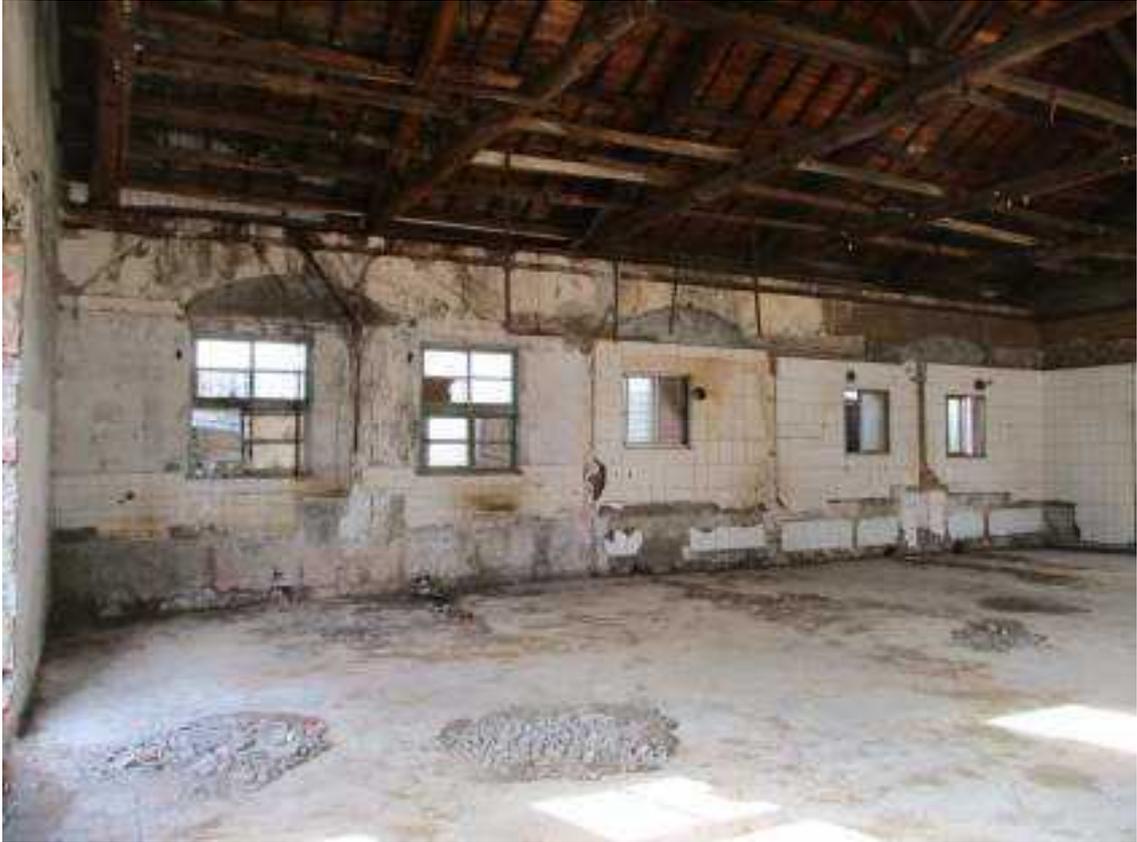
照片 13 滬尾小學校禮堂室內東側牆體修復前

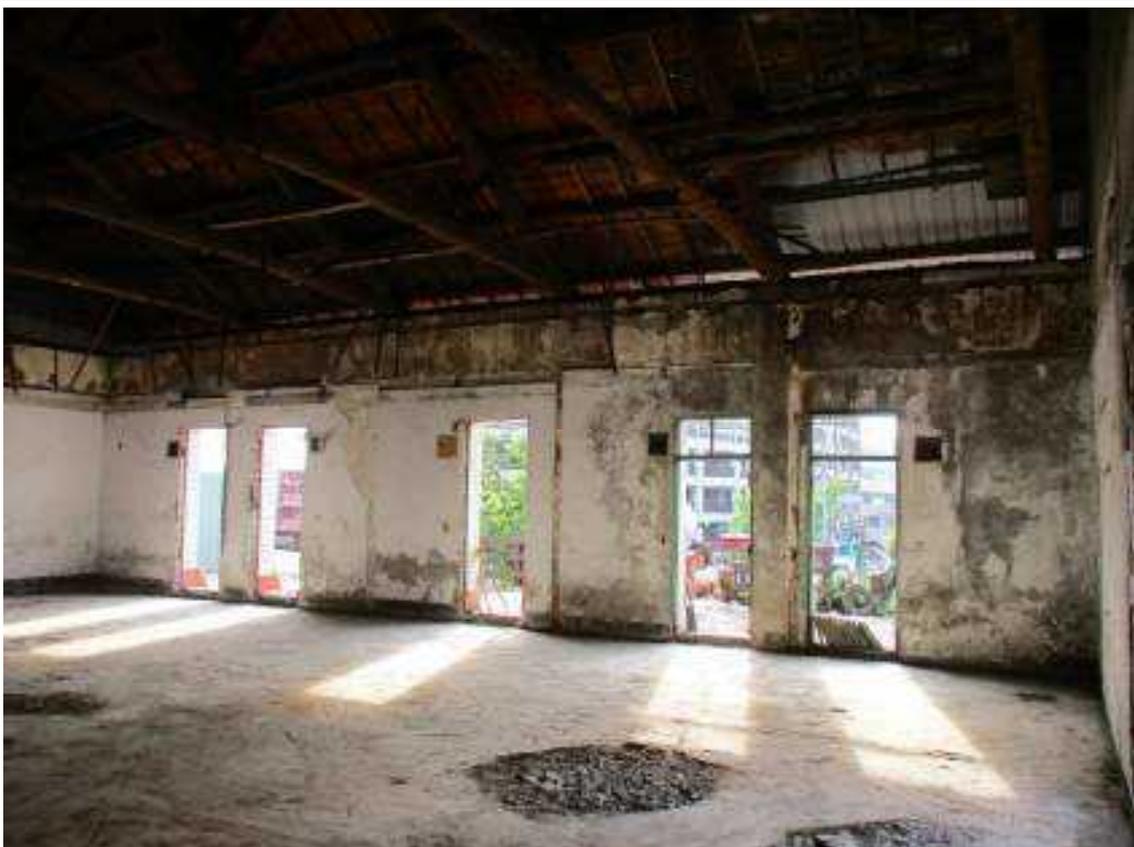
照片 15 滬尾小學校禮堂室內西側牆體修復前

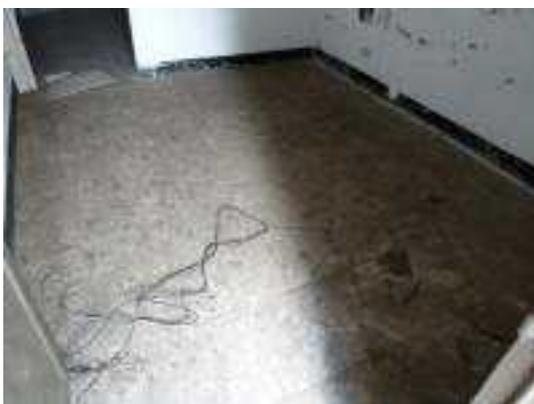
照片 1-2 建築內部後期因使用功能改變以磚砌牆隔成數間空間使用

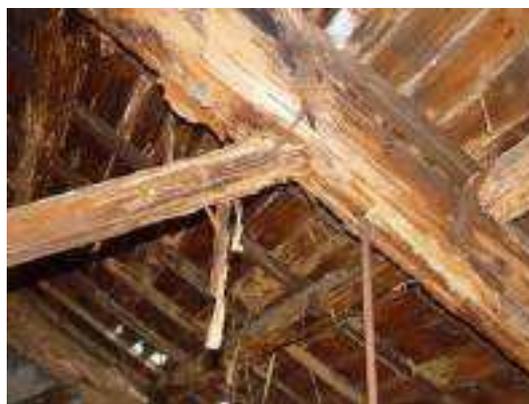
照片 1-3 木屋架、母屋及野地板遭白蟻蛀蝕嚴重危及結構安全

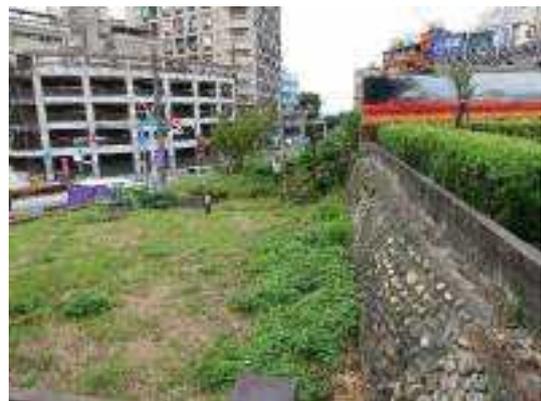
「滬尾小學校禮堂」建築基地西南側空地與北側及東北側空地間約有2公尺高層差，兩空地間原以一作木製樓梯連接，後木製樓梯受自然環境影響及缺乏管理維護狀況下，木樓梯構件受潮腐朽不堪使用遭拆除，加上文化路通往下層空地出入口封閉，下層空地因此閒置，現長滿雜草。

照片 2-29 建築基地西南側空地雜草滋生

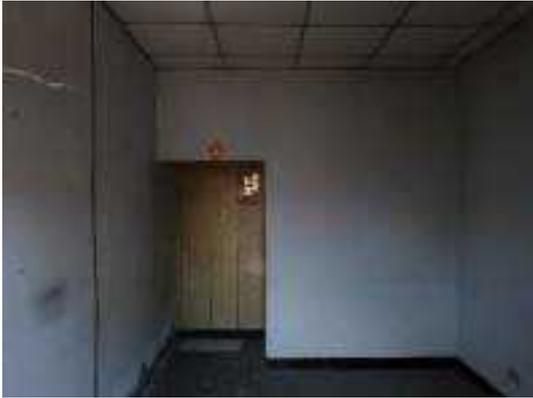
「滬尾小學校禮堂」建築內部原為寬闊沒有隔間空間，昭和9（1934）年小學校遷校後，禮堂及校舍曾經作為幼稚園使用，戰後禮堂由淡水鎮公所接收，禮堂建築內部被改為公務員及清潔隊宿舍之用，建築內部遭以磚砌隔成五戶，每戶均有獨立廚房及浴廁空間，在禮堂建築北側有面寬546公分進深549公分磚砌增建，增建緊鄰北側外側，原北側出入口因此遭封閉。

照片 2-30 滬尾小學校禮堂建築內部以磚砌隔成小空間使用

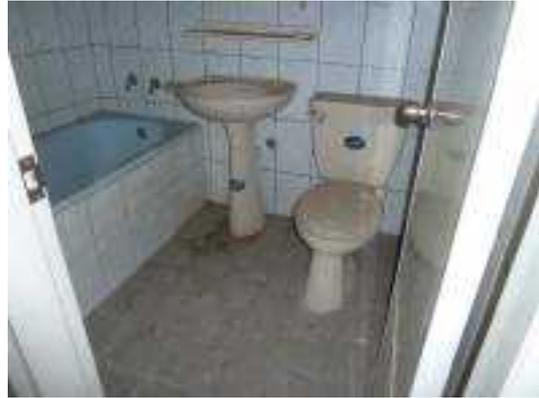
照片 2-31 滬尾小學校禮堂建築內部因應宿舍使用新增浴廁空間

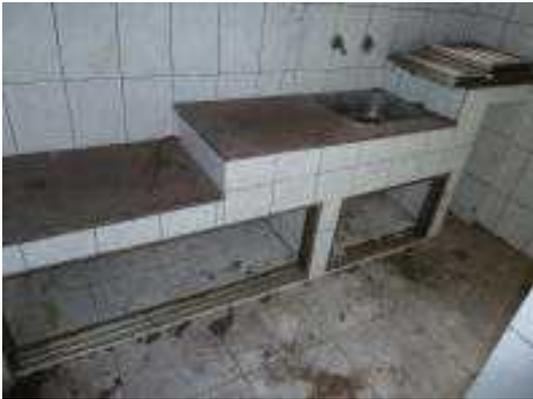
照片 2-32 滬尾小學校禮堂建築內部因應宿舍使用新增廚房設施

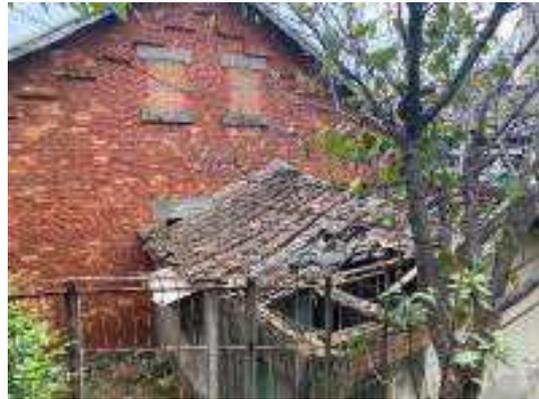
照片 2-33 滬尾小學校禮堂建築北側磚砌增建

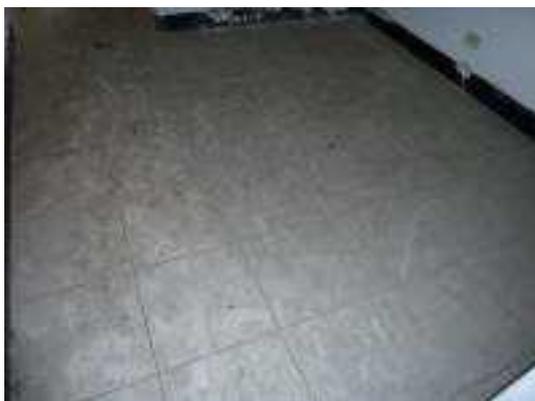
「滬尾小學校禮堂」戰後由淡水鎮公所接收，建築內部被分隔改為公務員及清潔隊宿舍之用，因應使用功能及需求改變，建築內部改為磁磚地坪，由南至北第4間及第5間浴廁空間鋪設馬賽克地磚，由南至北第3間部分空間採用加高木作地坪，北側增建磚砌建築採用磨石子地磚地坪及馬賽克地磚地坪。根據地坪高程現況實測結果顯示，禮堂建築內部地坪高程高於西側戶外地坪高程約有18~20公分，地坪高層改變可能後期使用功能改變有關。

照片 2-38 滬尾小學校禮堂建築內部因應使用功能改變改為磁磚地坪

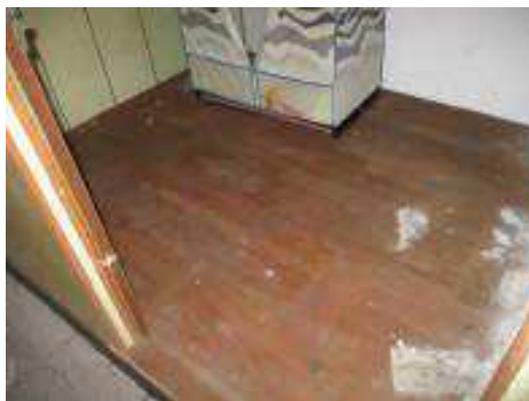
照片 2-39 滬尾小學校禮堂由南至北第三間室內部分空間採加高木作地坪

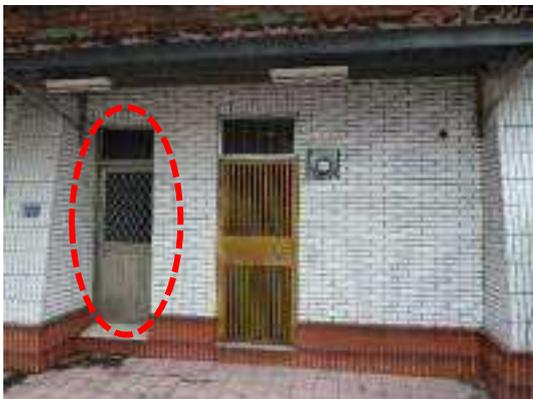
「滬尾小學校禮堂」建築內部因遭隔成數間作為公務人員及清潔隊宿舍使用，為因應居住者使用需求每房或每戶需有獨立出入口、通風採光及因應生活需求加裝現代化設備，部分牆體遭打除作為門窗扇開口或裝設設備開口，部分既有門窗扇開口遭以砌磚封填。西側因為進入各房或各戶主要出入動線，為遮雨需求在外牆上高約270公分處增設鋼製雨庇，立面因此遭改變，西側外牆由南至北第一及第二跨間牆體及扶壁柱因美化需求，表面遭貼二丁掛磁磚。另因使用空間不足，於北側牆體外增建居住空間，北側外牆因此遭遮蔽。

照片 2-40 滬尾小學校禮堂西側由南至北第一個跨間部分牆體遭打除新增門扇開口

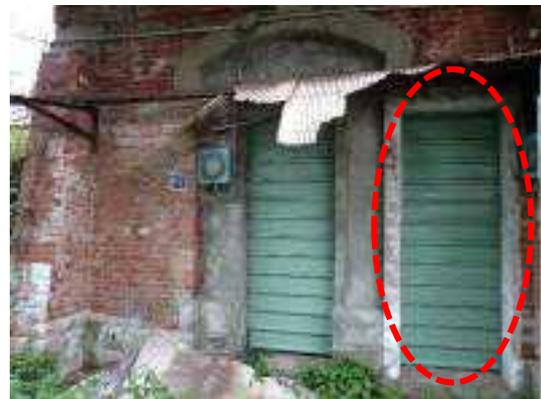
照片 2-41 滬尾小學校禮堂西側由南至北第三個跨間部分牆體遭打除新增門扇開口

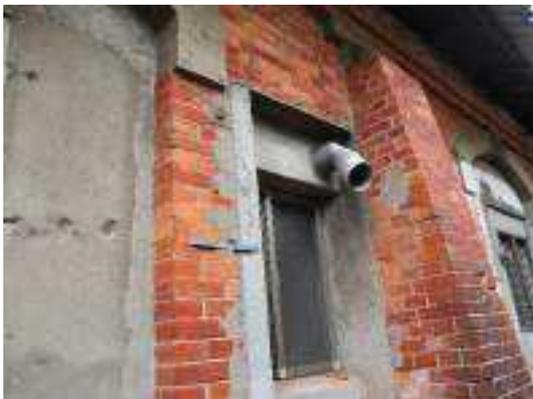
照片 2-42 滬尾小學校禮堂東側由南至北第一個跨間部分牆體遭打除新增窗扇開口

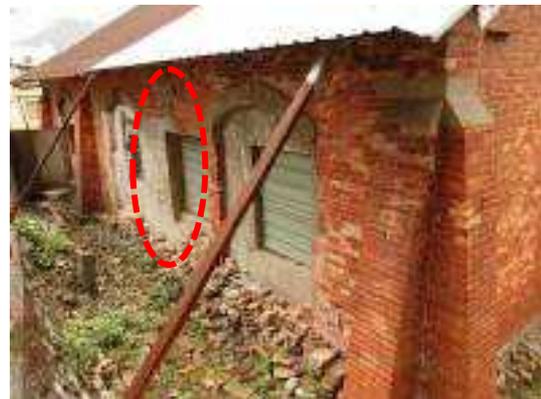
照片 2-43 滬尾小學校禮堂東側由南至北第3支扶壁柱因新增窗扇開口遭打除

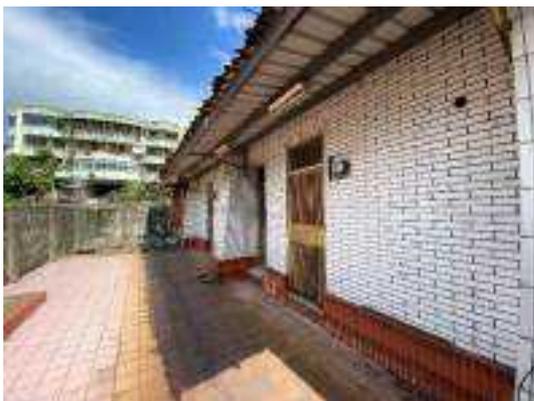
照片 2-44 滬尾小學校禮堂西側由南至北第一及第二個跨間牆體及扶壁柱表面遭貼磁磚

本次修復時為恢復立面外觀及修復後完整性，內外牆體表面粉刷及磁磚全面鑿除；另為恢復外牆原有清水磚牆面，外牆表面磁磚鑿除及表面水泥黏結料鑿除採用氣動式打鑿機，打鑿機鑿尾採用平鑿，降低磁磚鑿除時對磚料損傷，表面水泥黏結料無法確實清除完全處，再以電動除銹錘將殘留水泥黏結料清除。磚料面上水泥黏結料，經以氣動式打鑿機及電動除銹錘清除後，可清除約95%以上水泥黏結料且不傷及磚料面。

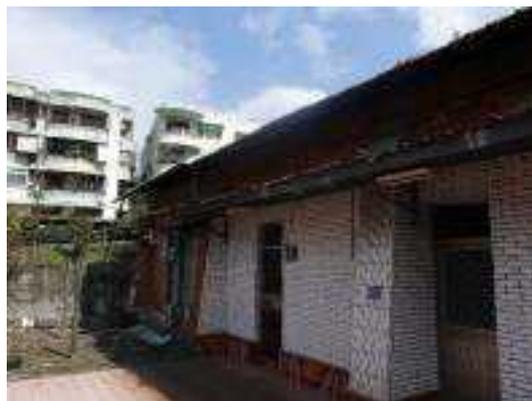
照片 2-45 滬尾小學校禮堂西側牆體外側增設鋼製雨庇

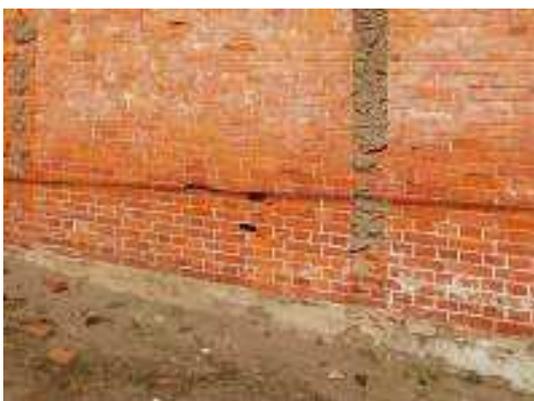
「滬尾小學校禮堂」除立面外觀、開口及表面遭貼磁磚等改變外，既有清水磚砌牆體受自然環境影響，部分磚料有受潮風化及白華產生，磚料間灰縫及牆基表面灰漿粉刷風化及剝落，另有部分牆體表面遭刷塗白色油漆。

照片 2-46 滬尾小學校禮堂南側既有清水磚砌牆體部分磚料風化

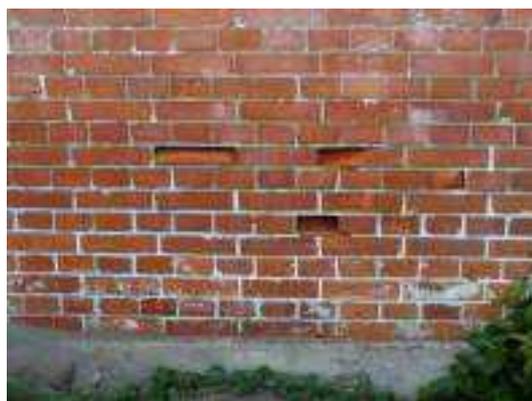
照片 2-47 滬尾小學校禮堂南側既有清水磚砌牆體部分磚料風化及白華產生

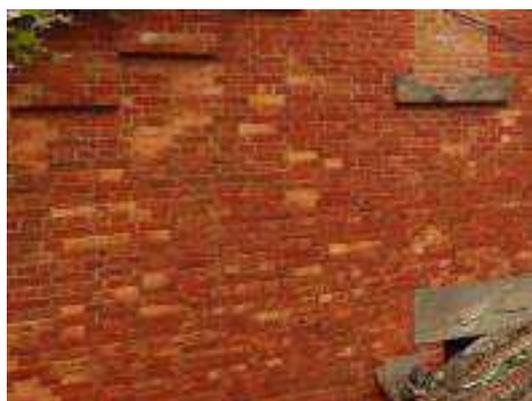
照片 2-48 滬尾小學校禮堂南側既有清水磚砌牆體磚料間灰縫及牆基表面水泥砂漿粉刷風化剝落

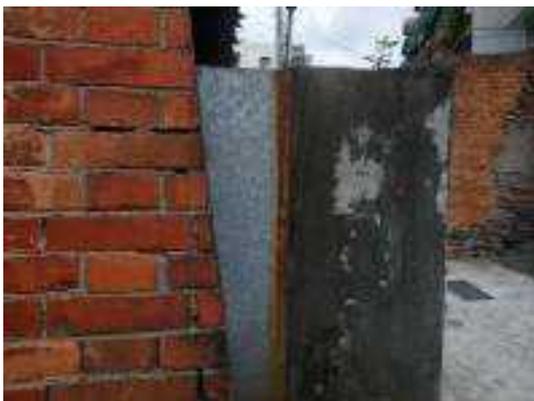
照片 2-49 滬尾小學校禮堂北側既有清水磚砌牆體磚料風化

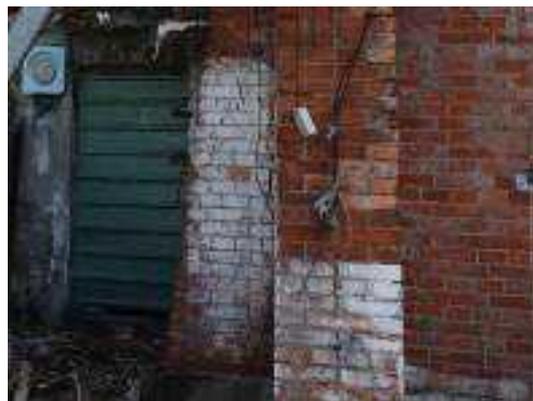
照片 2-50 滬尾小學校禮堂東側既有清水磚砌扶壁柱磚料間灰縫風化及剝落

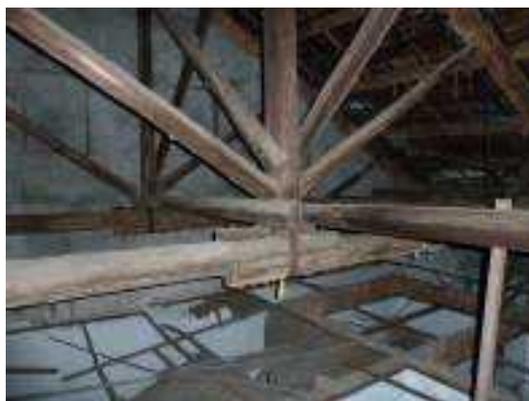
照片 2-52 由南至北第5組木屋架之木構件受潮腐朽及白蟻蛀蝕嚴重

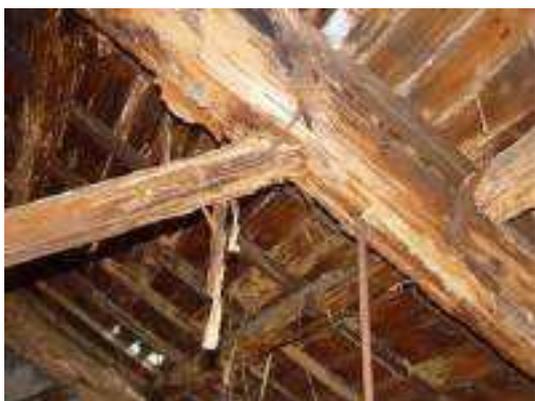
照片 2-53 由南至北第5組木屋架之陸樑受潮腐朽及白蟻蛀蝕嚴重

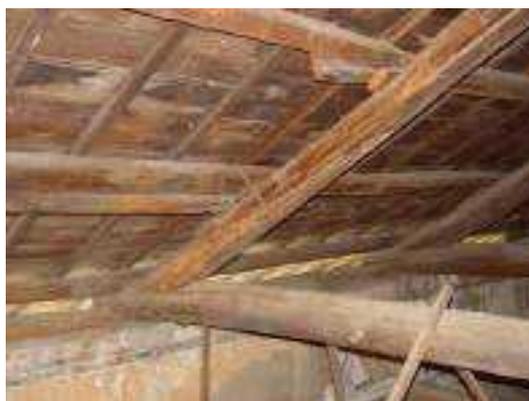
照片 2-54 由南至北第5組木屋架之人字樑及斜撐受潮腐朽及白蟻蛀蝕嚴重

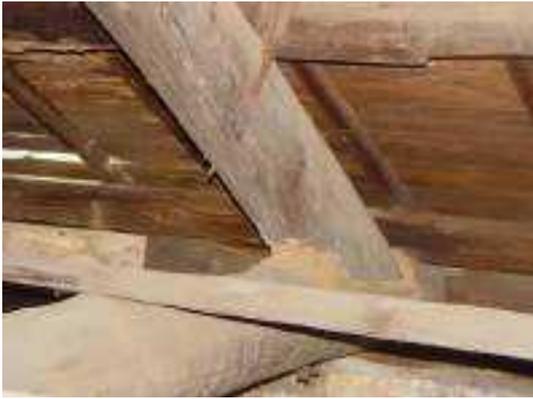
照片 2-55 由南至北第4組木屋架之人字樑及斜撐受潮腐朽及白蟻蛀蝕嚴重

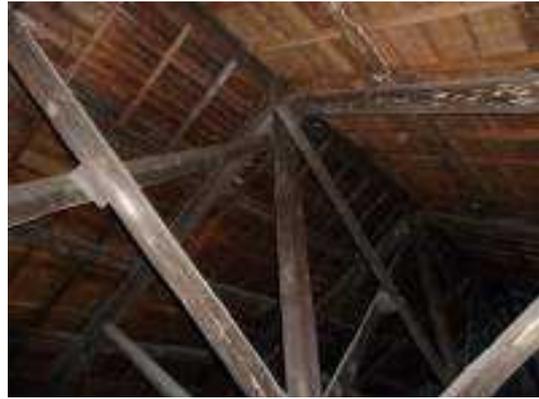
照片 2-56 由南至北第3組木屋架之人字樑及陸樑樵接處有蟻道

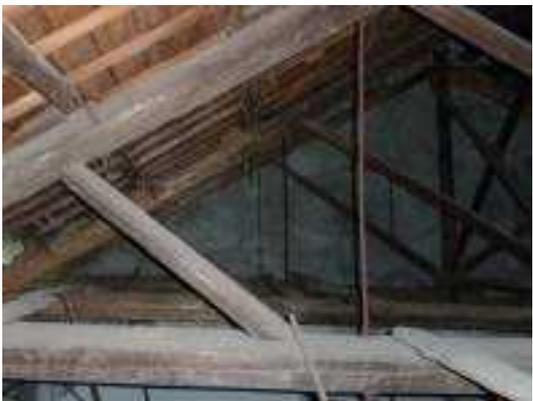
照片 2-57 由南至北第2組屋架至第3組屋架間母屋、小屋筋圍及第3組屋架人字樑上有白蟻蟻道

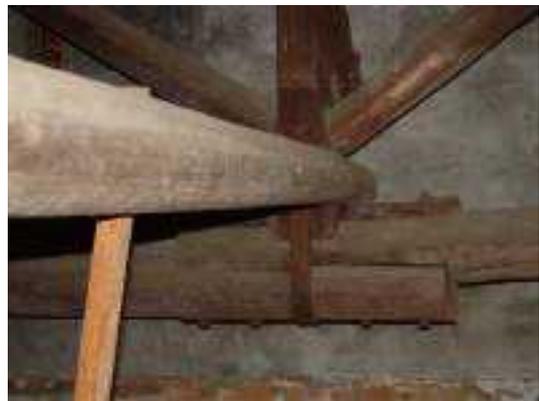
照片 2-58 由南至北第3組木屋架螞蝗釘及螺栓吊桿銹化

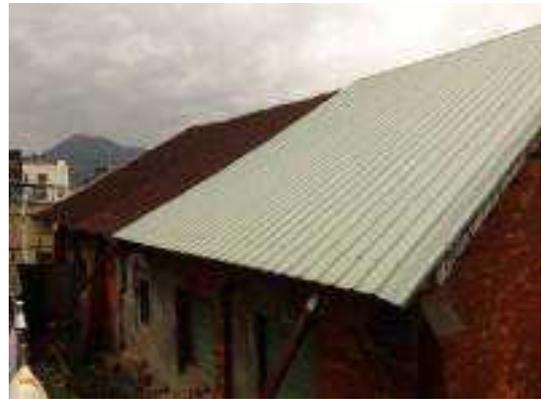
「滬尾小學校禮堂」現存屋頂為兩坡水屋面，原有屋面瓦料已不復見，目前暫以鋼浪板保護，南側鋼浪板鋪設時間較早，鋼浪板表面漆料受自然環境影響劣化導致浪板表面產生銹化，鋼浪板下緣有銹蝕產生，北側鋼浪板約民國98（2009）年鋪設，鋼浪板現況大致良好，無銹化產生。屋面雖有鋼浪板保護，但屋面之野地板及樁木仍受屋面瓦料佚失及早期未有鋼浪板保護下，直接暴露於自然環境中受雨水侵蝕而受潮腐朽或遭白蟻蛀蝕，其中以由南至北第5組屋架至第6組屋架間最為嚴重，部分野地板甚至有受潮腐朽佚失。

照片 2-61 滬尾小學校禮堂南側屋面鋼浪板銹化

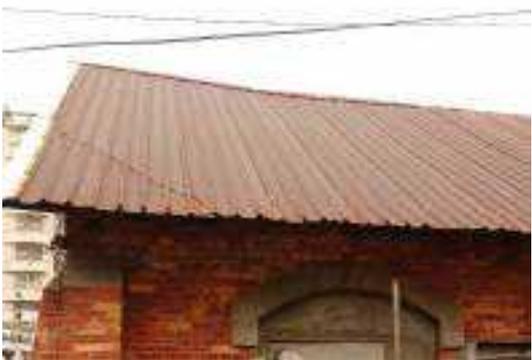
照片 2-62 滬尾小學校禮堂南側屋面鋼浪板下緣有鏽蝕產生

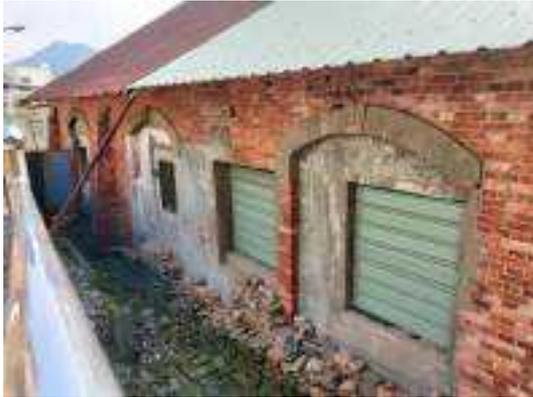
照片 2-64 滬尾小學校禮堂東側窗扇遭磚砌封填縮小開口規模

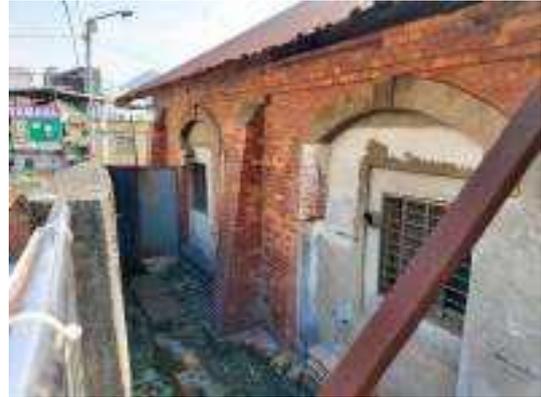
照片 2-65 滬尾小學校禮堂東側由南至北第2樞窗扇磚砌窗台遭打除

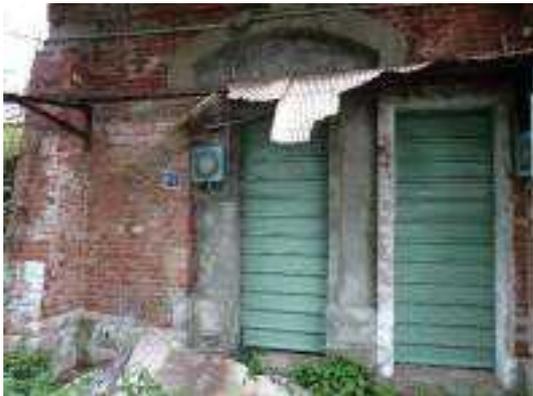
照片 2-66 滬尾小學校禮堂西側由南至北第3與第4扶壁柱間窗扇開口及牆體遭以砌磚封填或打除改為門扇開口

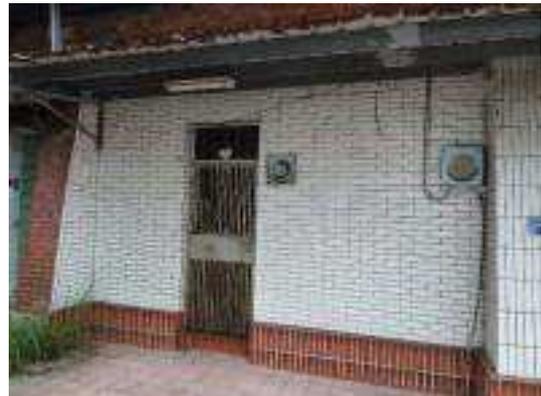
照片 2-67 滬尾小學校禮堂西側由南至北第2與第3扶壁柱間門扇遭以砌磚封填並縮小開口規模

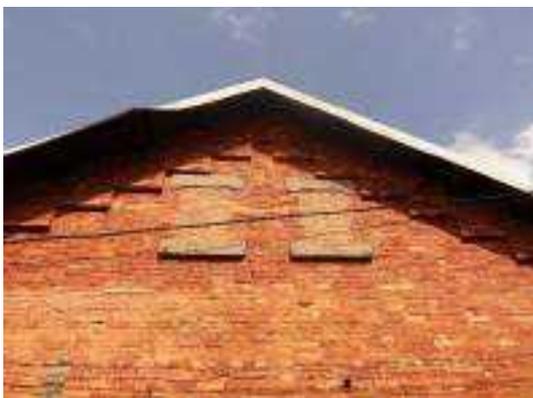
照片 2-68 滬尾小學校禮堂南側氣窗開口遭以砌磚封填

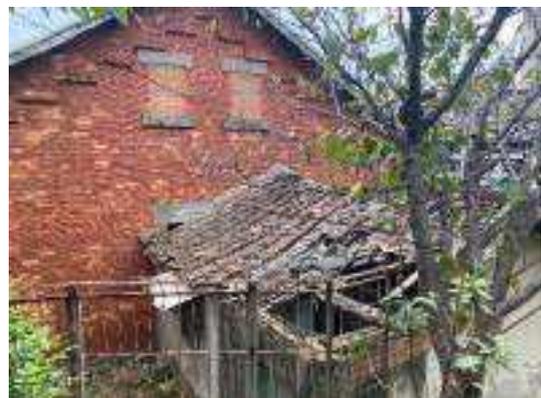
照片 2-69 滬尾小學校禮堂北側氣窗開口遭以砌磚封填

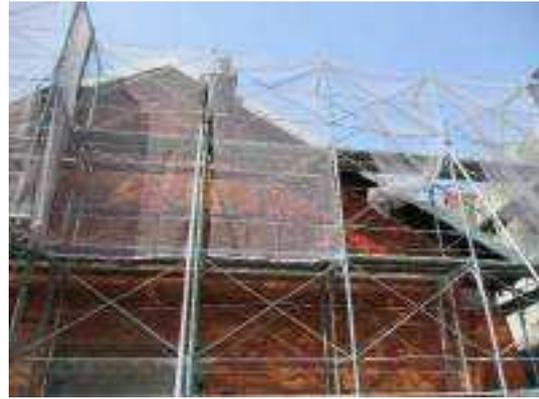
照片 4-20 外部施工架搭設完成後防塵網安裝

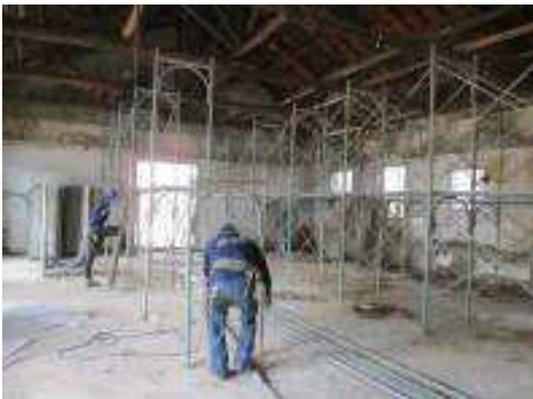
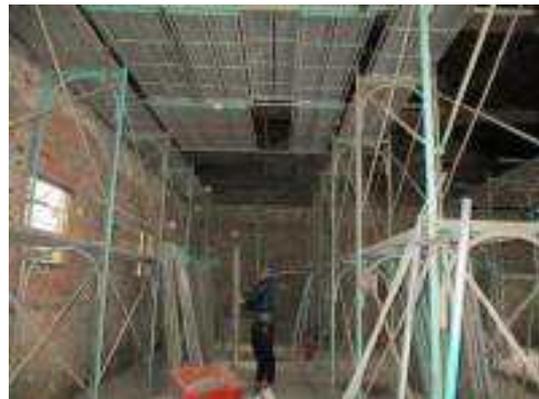
照片 4-23 內部施工架搭設

照片 4-24 內部施工架搭設

建築內部原規劃採用50組施工架以採移動式重複使用搭設，後為配合屋架解體落架及回組必須有較大作業空間，建築內部施工架改採固定式全面滿搭方式。

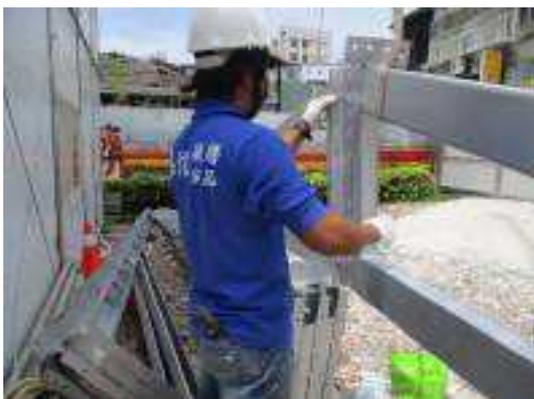
照片 4-37 人字型鋼架組裝

「滬尾小學校禮堂」施工中臨時保護措施按契約圖說規定，由施工單位依據建築本體保護範圍及工區實際可搭設狀況，提出臨時保護棚架搭設範圍、型式及結構計算。施工單位依據現場環境調查及結構計算後，提出以東西側施工架為施工保護棚架牆體基座，於牆體基座上搭設4組以150×65×20×2.3mm C型鋼組成人字型鋼架，為將4組人字型鋼架拉繫固定，除於人字樑端部設置125×50×20×2.3mm C型鋼圈樑，並為防止人字型鋼架傾倒，於人字型鋼架與牆體基座間設置C-125×50×20×2.3mm C型鋼斜撐，另為增加臨時保護棚架重量以抵抗上升風力，於牆體基座底部設置砂桶，並以鋼纜線將人字型鋼架與砂桶拉繫住。人字型鋼架搭設後，於人字梁上以每間距約90cm架設1支100×50×20×2.3mm C型鋼，上再鋪設0.3mm厚度烤漆鋼板。

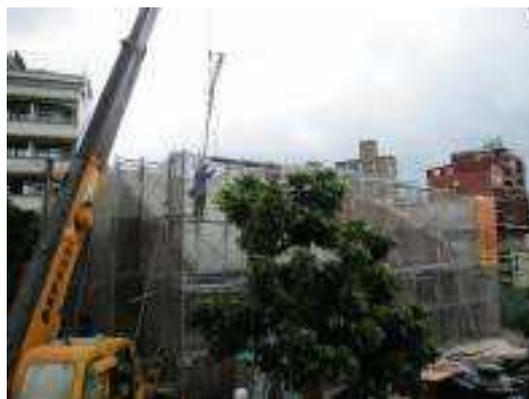
照片 4-38 人字型鋼架吊裝於施工架上

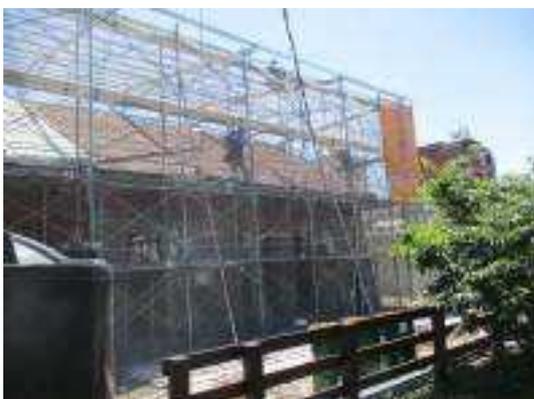
照片 4-39 人字型鋼架與施工架間斜撐安裝固定

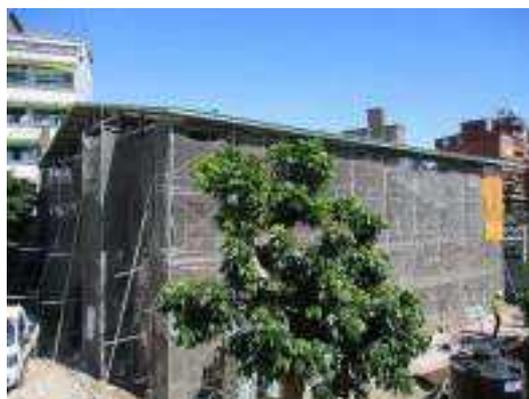
照片 4-40 施工中臨時保護棚架搭設完成
