新北市市定古蹟 滬尾小學校禮堂修復及再利用工程 工作報告書

補助單位：文化部文化資產局
委託單位：新北市政府文化局
執行單位：符宏仁建築師事務所
中華民國 112 年 1 月

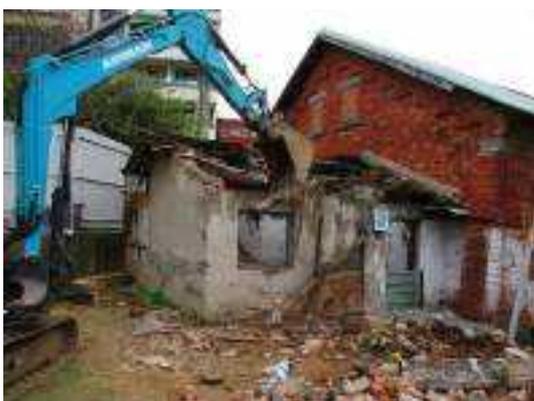
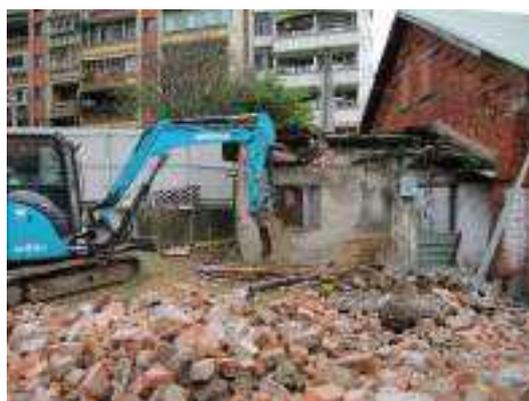
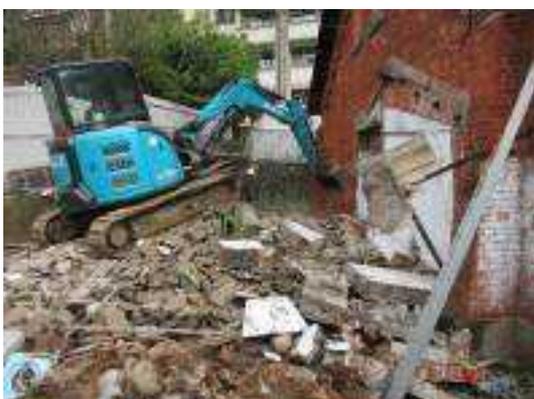
照片 4-41 古蹟建築北側磚砌增建物拆除

照片 4-42 古蹟建築北側磚砌增建物拆除

照片 4-43 古蹟建築北側磚砌增建物拆除

「滬尾小學校禮堂」建築內部原為寬闊沒有隔間空間，後小學校遷校後，禮堂及校舍曾經作為幼稚園使用，戰後禮堂被改為公務員及清潔隊宿舍之用，建築內部以0.5B磚砌隔成五戶，配合個戶出入動線調整，部分門窗扇遭以砌磚封填，本次修復為恢復禮堂原有建築空間樣貌及立面外觀，建築內部後期增作磚砌隔間、門窗扇砌磚封填及北側增建空間打（拆）除。

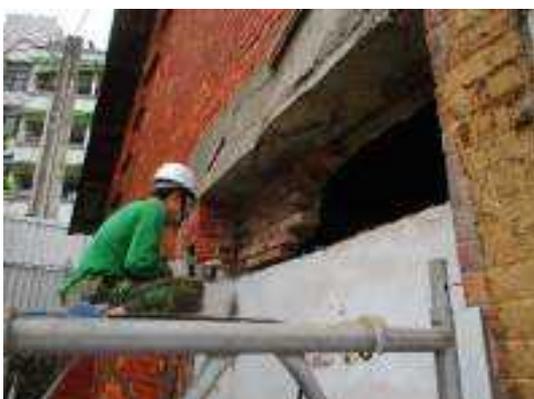
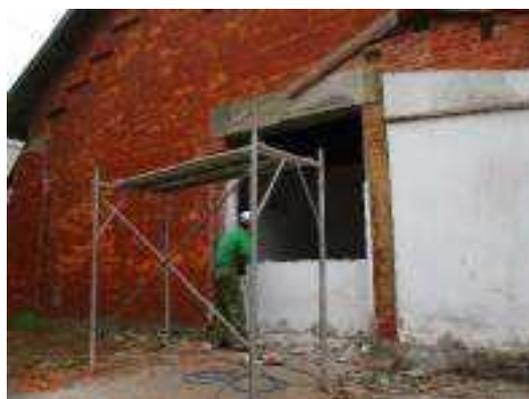
照片 4-45 古蹟建築北側門洞遭砌磚封填以手持式打鑿機打除

照片 4-46 古蹟建築北側門洞遭砌磚封填以手持式打鑿機打除

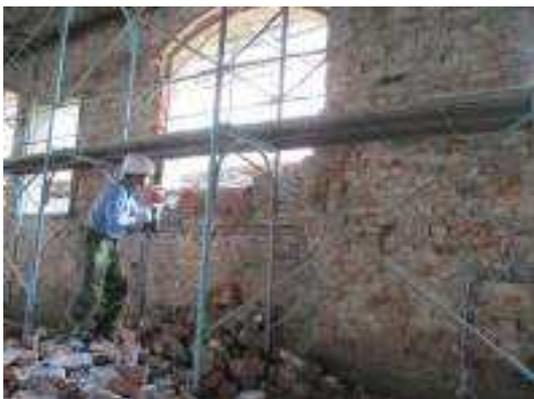
照片 4-47 外牆體窗洞遭砌磚封填以手持式打鑿機打除

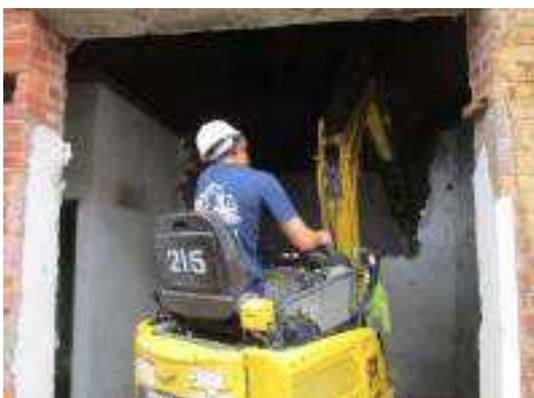
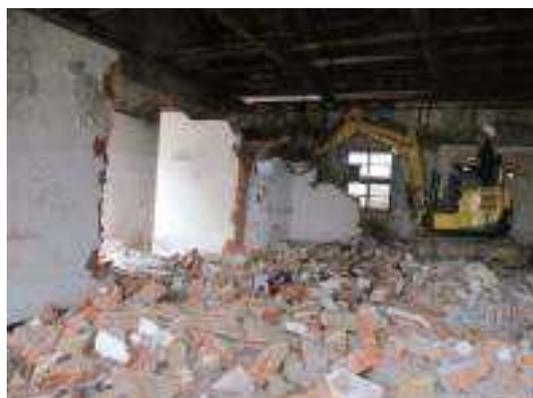
照片 4-49 古蹟建築內部磚砌隔間打除

照片 4-50 古蹟建築內部磚砌隔間打除

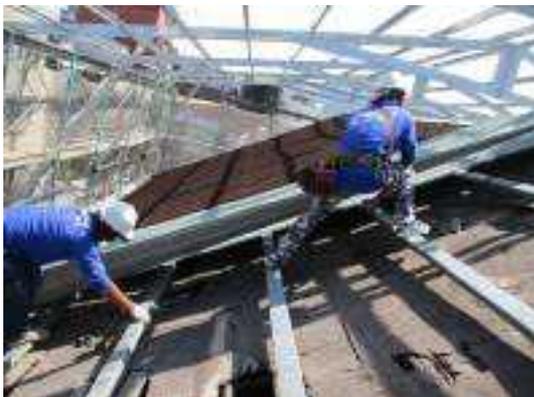
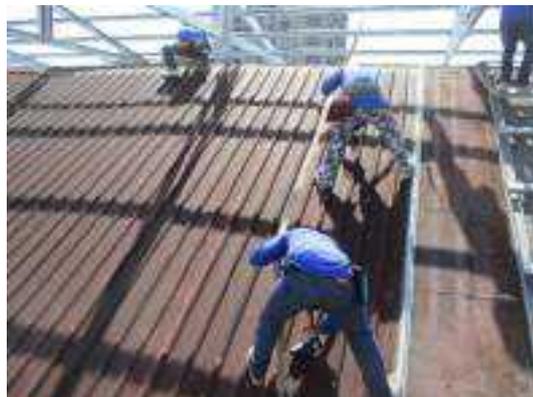
照片 4-53 後期鋪設鋼浪板屋面拆除

照片 4-54 後期鋪設鋼浪板屋面拆除

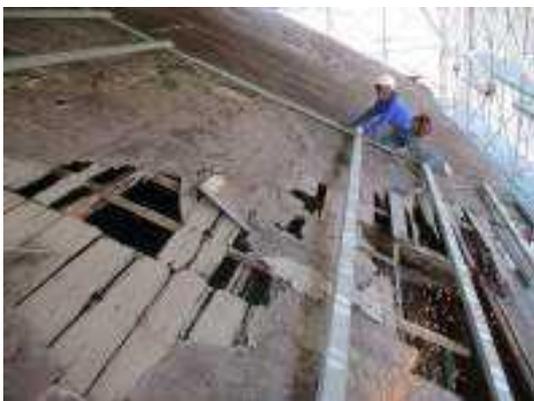
照片 4-55 後期鋪設鋼浪板下C型鋼拆除

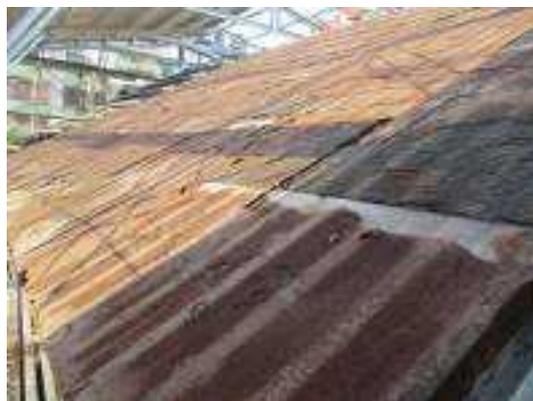
照片 4-56 後期鋪設鋼浪板屋面拆除後

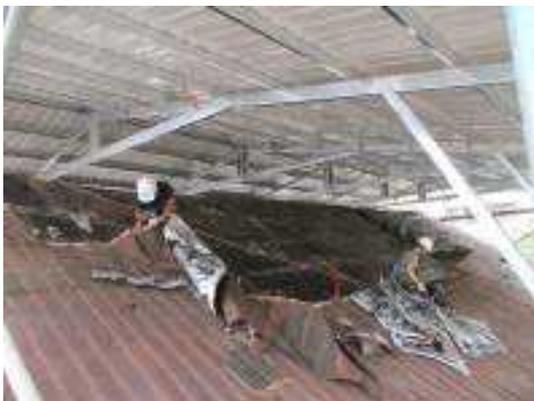
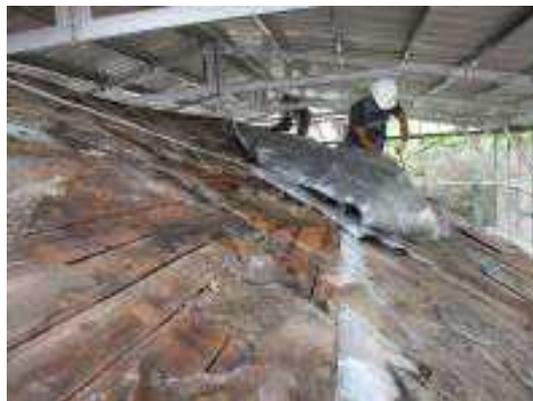
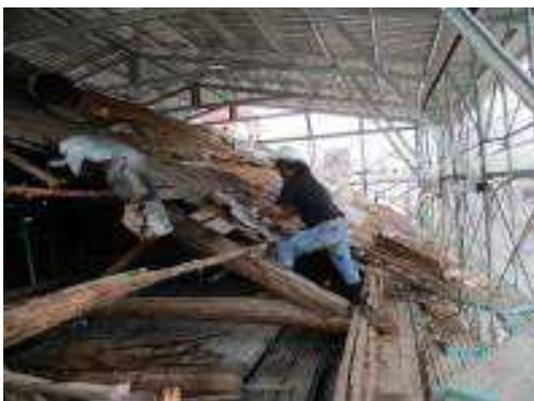
照片 4-57 野地板上鐵皮拆除

照片 4-58 野地板上鐵皮拆除

照片 4-59 野地板上鐵皮拆除

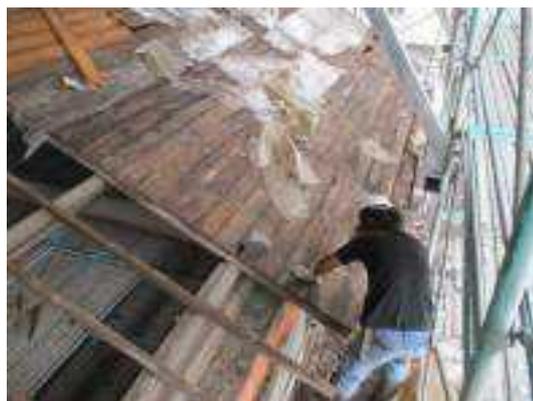
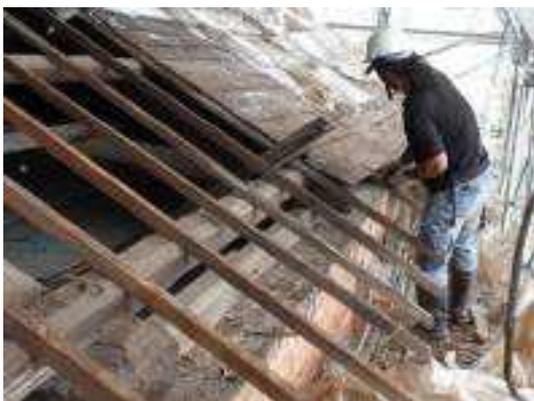
照片 4-60 野地板拆除

照片 4-61 野地板拆除

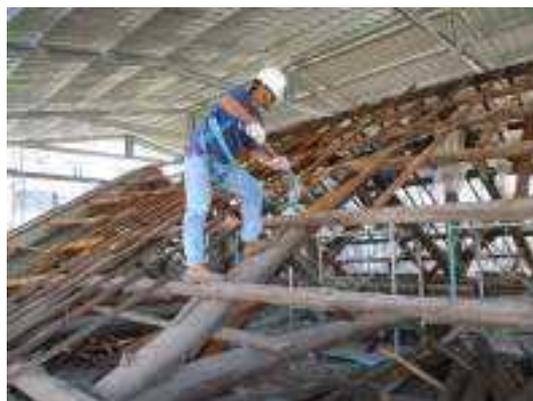
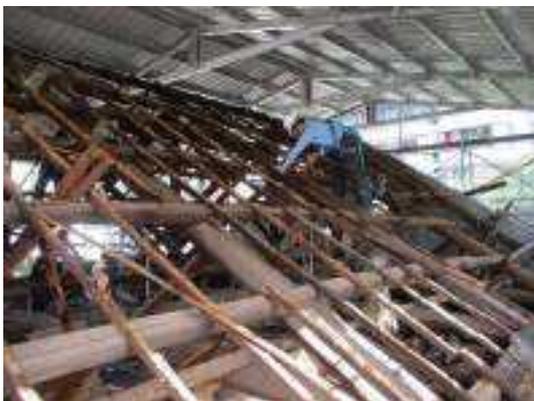
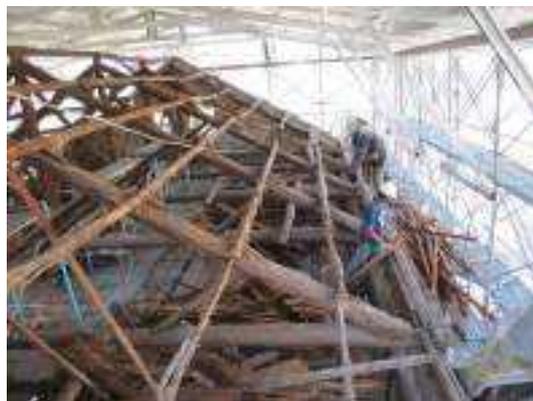
照片 4-62 檼木拆除

照片 4-63 檼木拆除

照片 4-64 檼木拆除

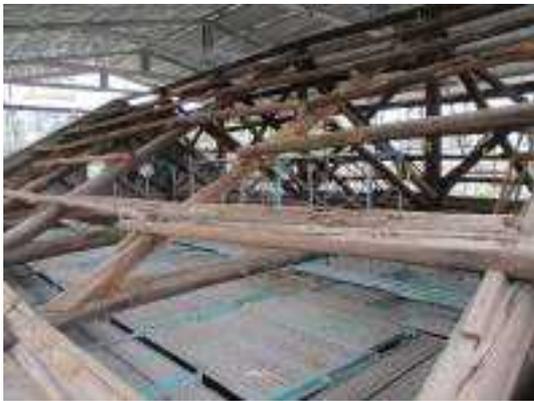
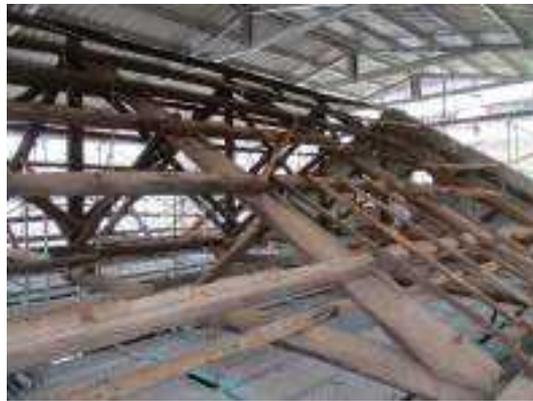
照片 4-65 屋面拆除完成

照片 4-66 屋面拆除完成

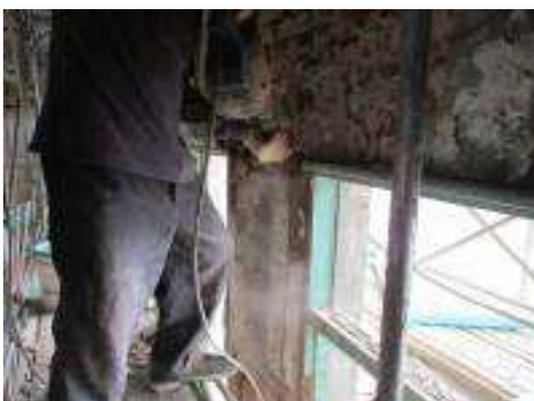
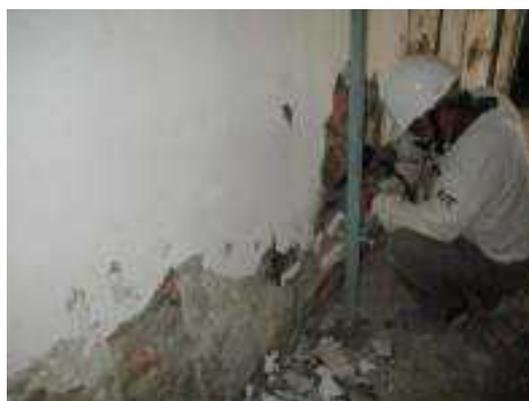
照片 4-67 內牆表面粉刷鑿除

照片 4-68 內牆表面粉刷鑿除

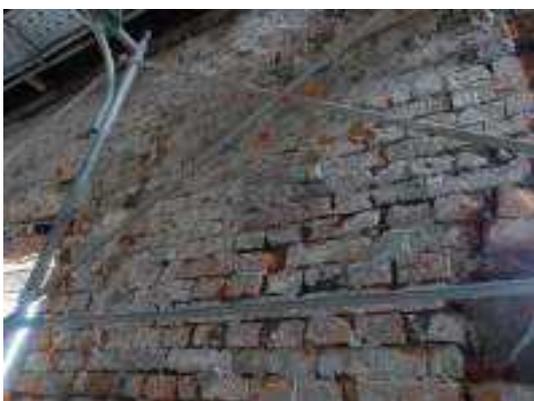
照片 4-69 西側內牆表面粉刷鑿除完成

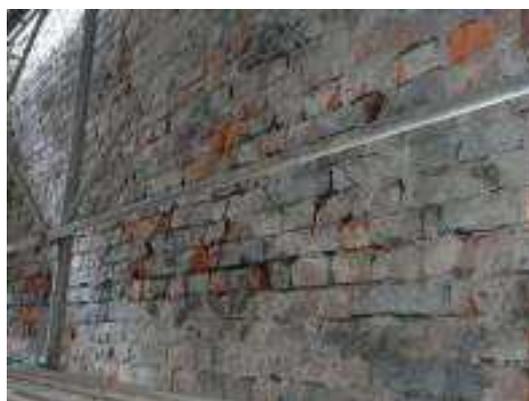
照片 4-70 北側內牆表面粉刷鑿除完成

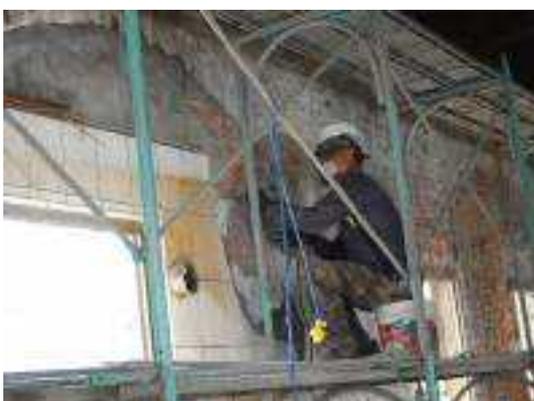
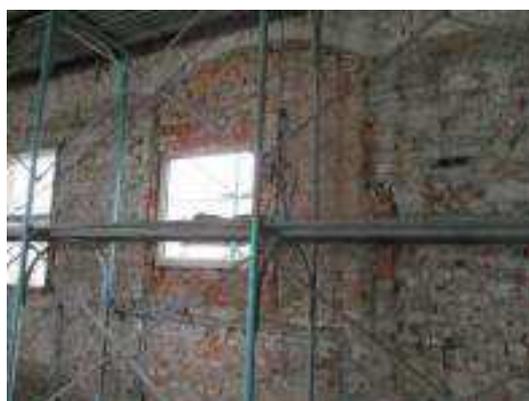
照片 4-71 內牆表面磁磚鑿除

照片 4-72 內牆表面磁磚完成

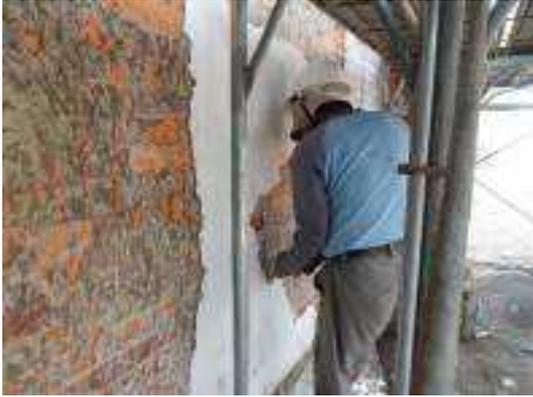
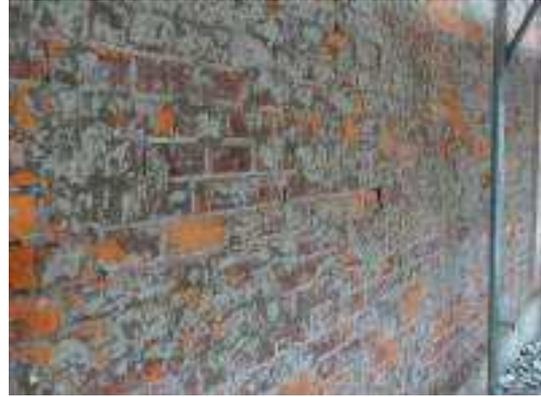
照片 4-73 外牆表面粉刷鑿除

照片 4-74 外牆表面粉刷鑿除完成

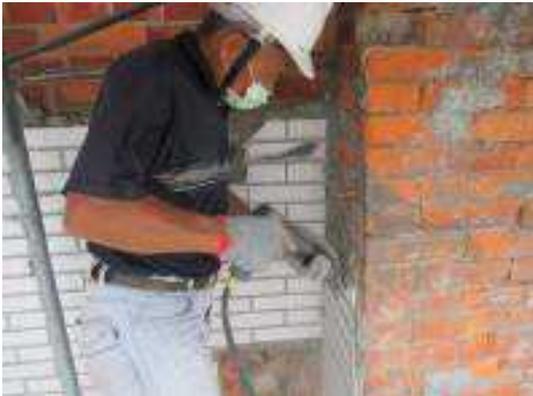
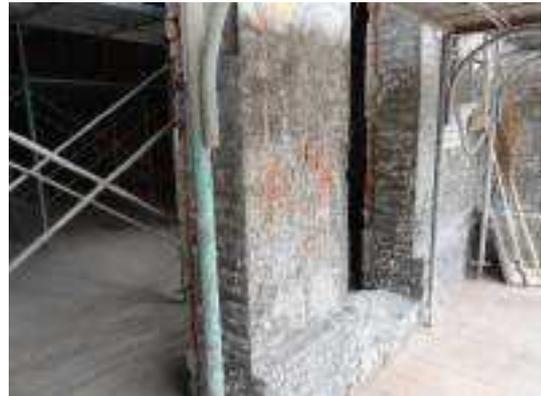
照片 4-75 外牆表面磁磚鑿除

照片 4-76 外牆表面磁磚鑿除完成

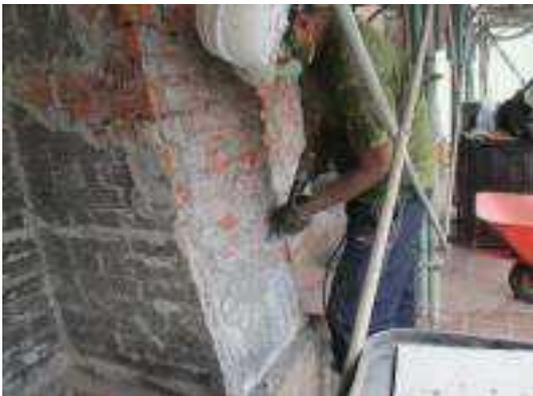
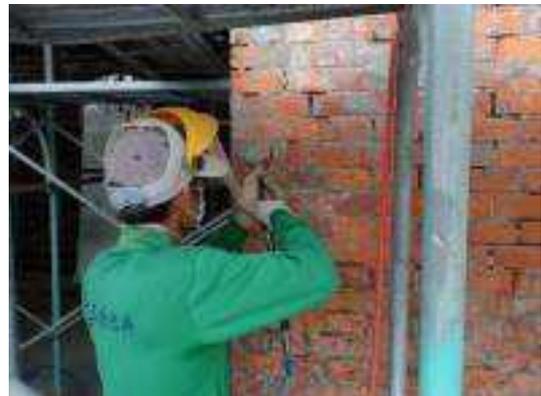
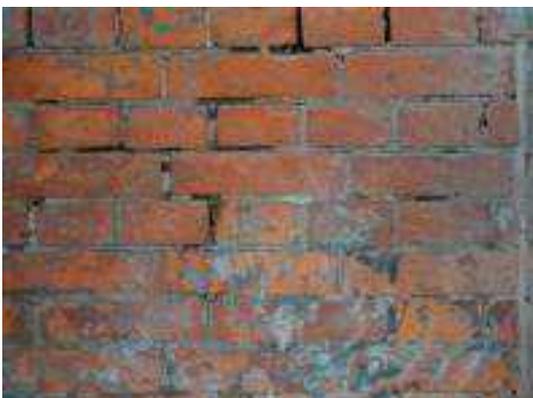
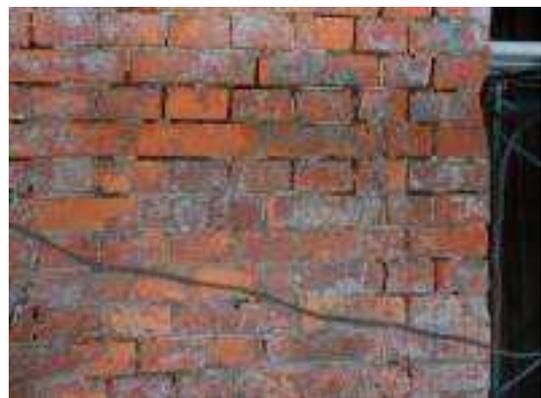
照片 4-77 外牆表面磁磚水泥黏結料鑿除

照片 4-78 外牆表面磁磚水泥黏結料鑿除

照片 4-79 外牆表面磁磚水泥黏結料鑿除完成

照片 4-80 外牆表面磁磚水泥黏結料鑿除完成

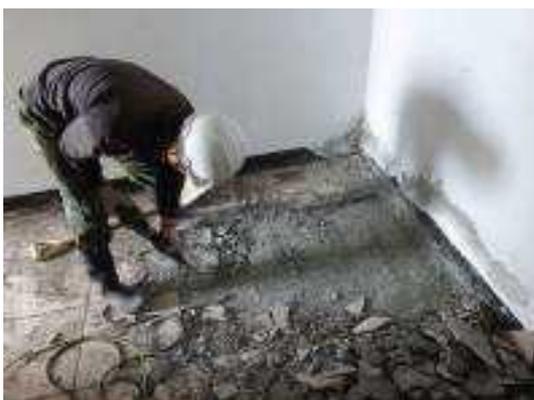
為避免地坪全面打除過程中，損即原有地坪材料或構造，監造單位及施工單位於地坪全面打除前擇三處試作，試作工法採取逐層打除方式，以利地坪構造調查及紀錄。在打除過層中發現，磁磚地坪所用磁磚料採用0.7公分厚，磁磚黏結材有3.2公分厚，磁磚地坪下方還有一層磨石子地磚地坪，磨石子地磚採用30×30×2.1公分，磨石子地磚有3.5公分厚，於磨石子地磚下方發現日治時期初建時抹石子地坪⁴。

照片 4-81 磁磚地坪打除

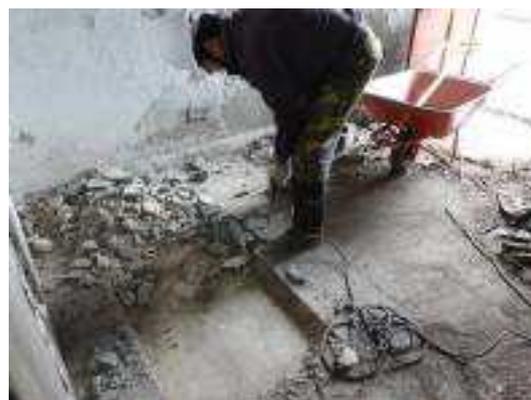
照片 4-82 磨石子地磚地坪打除

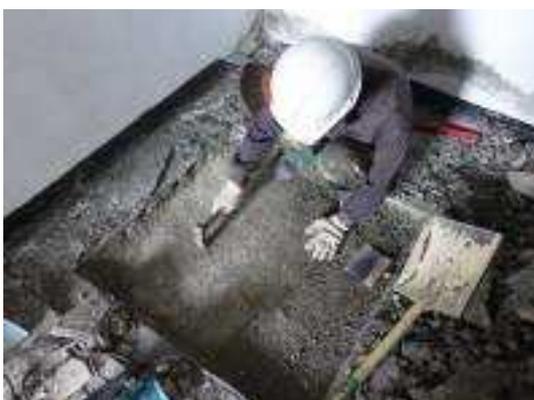
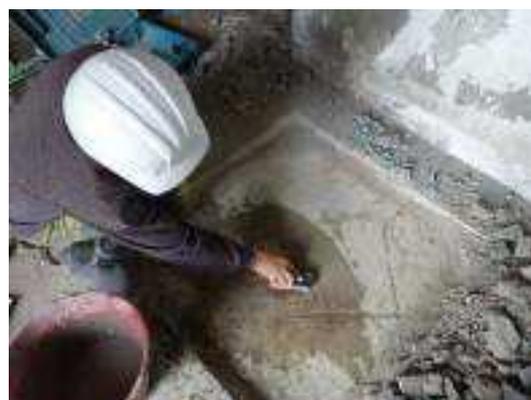
照片 4-83 初建時抹石子地坪表面泥漿以鐵鎚鑿除

照片 4-84 初建時抹石子地坪表面清洗

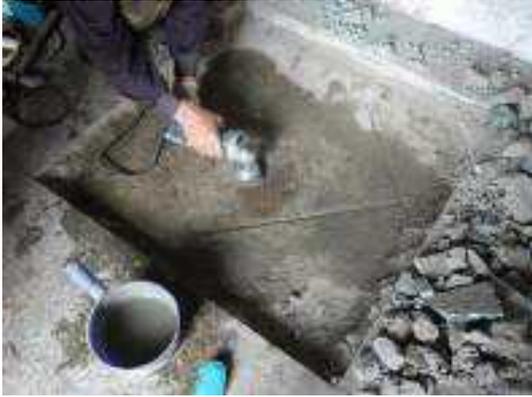
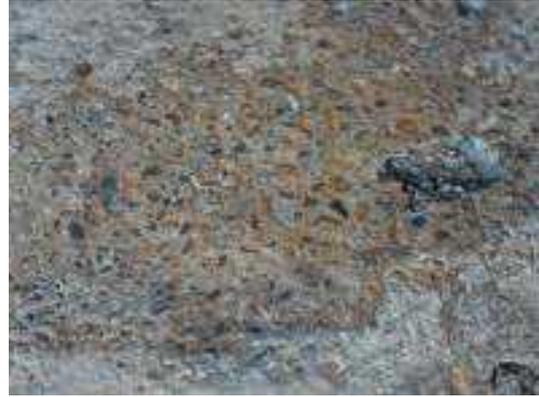
照片 4-85 初建時抹石子地坪表面打磨

照片 4-86 初建時抹石子地坪

根據地坪鑿除試作結果及為符合文化資產保存法第24條「古蹟應保存原有形貌及工法，如因故毀損，而主要構造與建材仍存在者，應基於文化資產價值優先保存之原則」規定，於變更設計時將「滬尾小學校禮堂」室內地坪修復改為原有地坪表面泥漿清除，破損及壞損處重作。舊有抹石子地坪泥漿清除後發現，地坪表面泥漿厚度約0.1~0.2公分，大範圍地坪表面泥漿已遭磨損露出石粒料面，經討論為修復後地坪表面處理一致性，破損及壞損處採以抹石子工法施作。

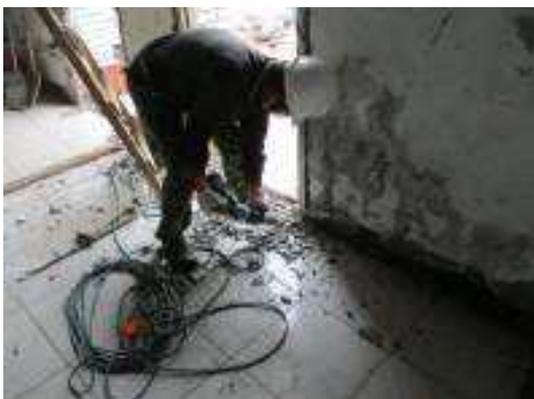
照片 4-87 室內磁磚地坪鑿除

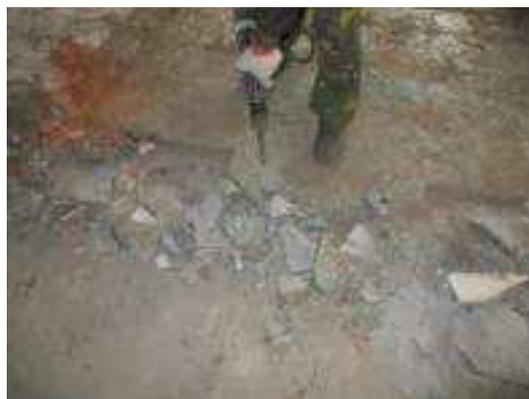
照片 4-88 室內磨石子地磚地坪鑿除

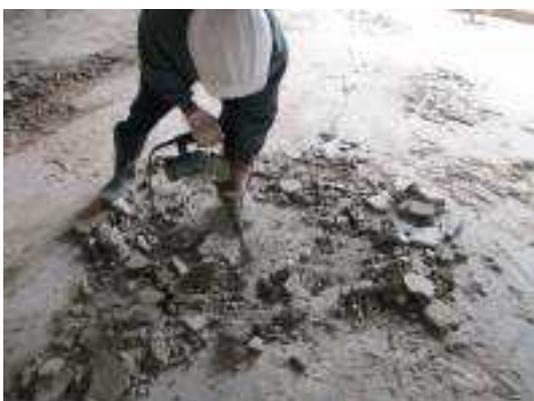
照片 4-89 室內地坪表面水泥砂漿黏結料鑿除

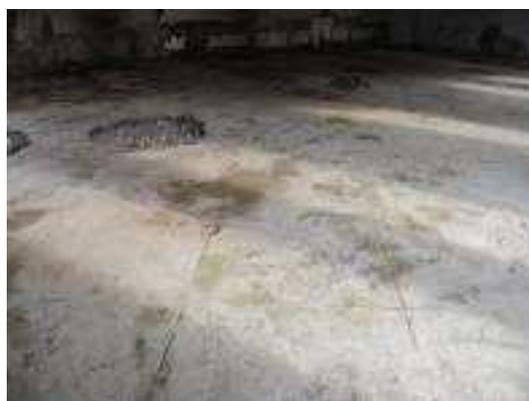
照片 4-90 室內地坪鑿除完成

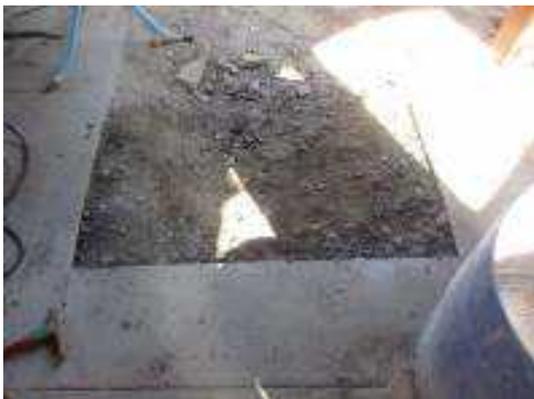
照片 5-9 抹石子地坪破損處切割打除

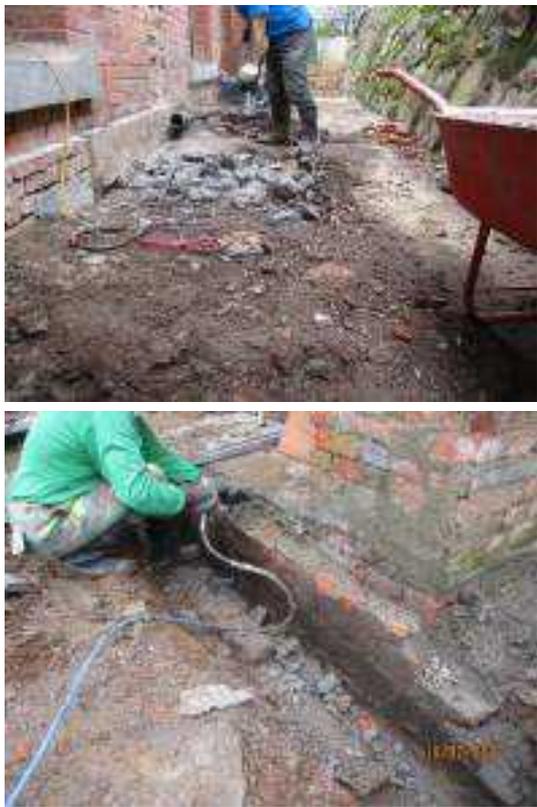
經現場高程測量，「滬尾小學校禮堂」位處基地內地勢最低處，為避免雨天瞬間大雨建築四周排水不及導致積淹水，修復時將建築牆底週邊混凝土或水泥砂漿填平及墊高處打除，恢復原有犬走範圍及排水溝排水功能。

施工過程	施工過程對應照片
2.1 水溝及犬走填平或墊高處以小型怪手或手持式打鑿機打除。

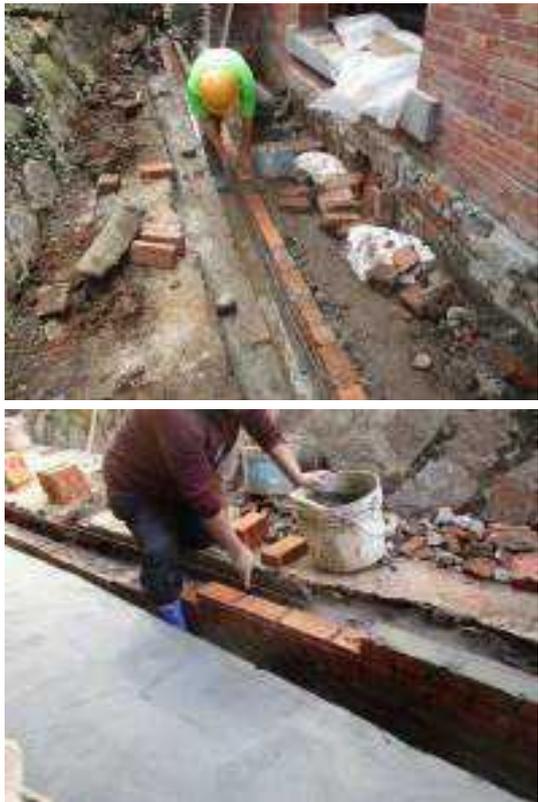
施工過程	施工過程對應照片
<p>3.2 排水溝重作處砌0.5磚牆溝壁。</p>

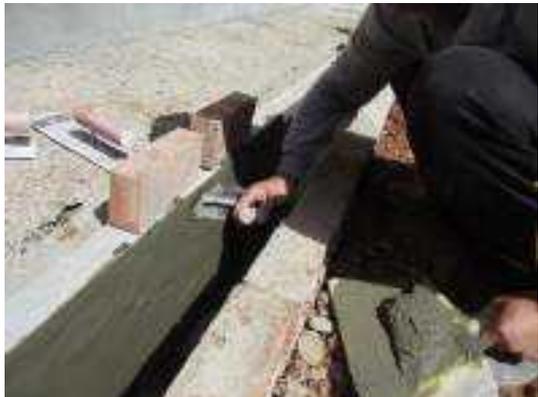
<p>3.2 保存檢修排水溝及新砌排水溝表面1：3水泥砂漿粉刷。</p>

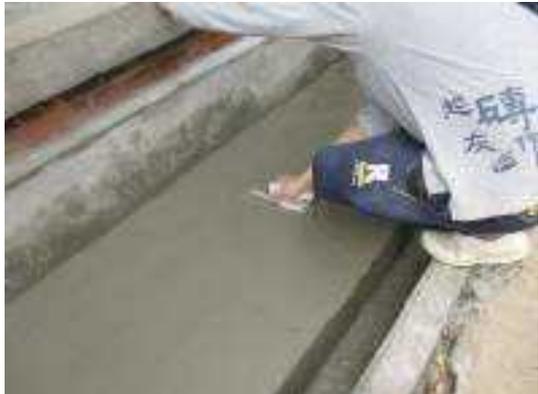
<p>4.1 犬走破損處及不平整處修補，表面1：3水泥砂漿粉刷。</p>

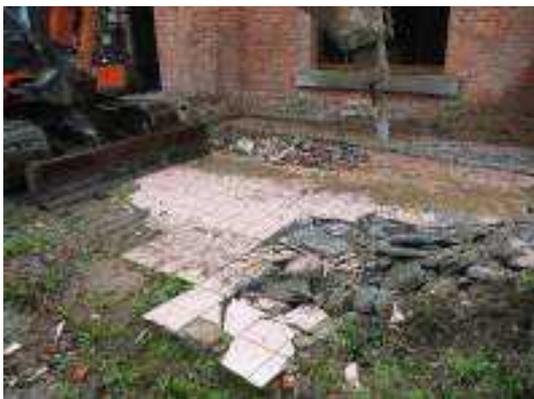
照片 5-25 西側犬走及排水溝填平或墊高處以小型怪手打鑿

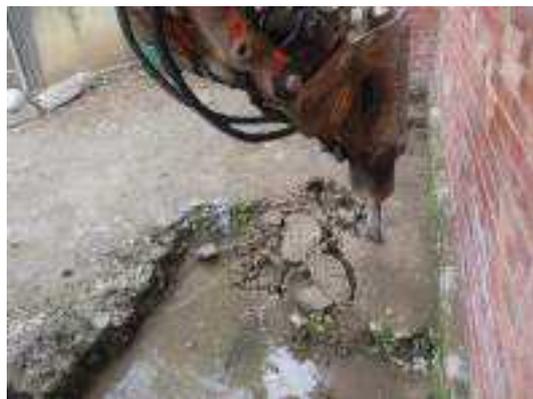
照片 5-26 北側犬走及排水溝填平或墊高處以小型怪手打鑿

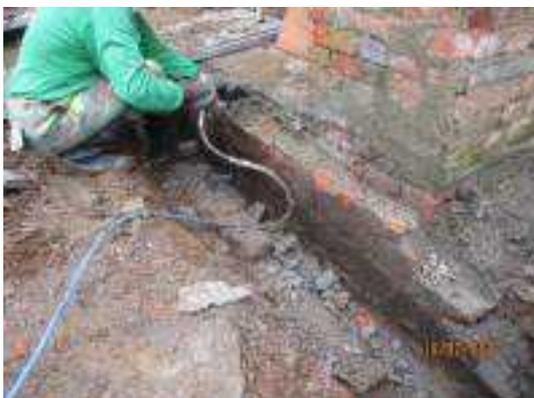
照片 5-27 西側犬走墊高處小型怪手打鑿

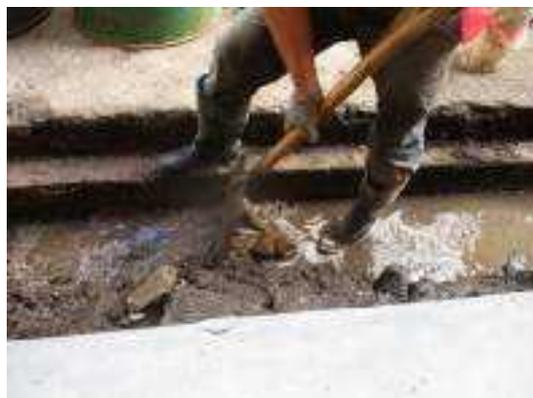
照片 5-28 排水溝積土清除

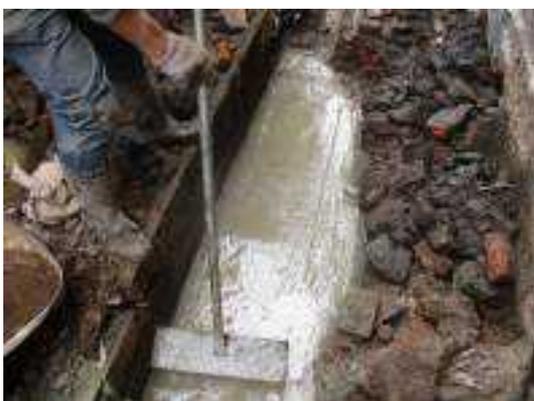
照片 5-29 排水溝重作處溝底140kg/cm²混凝土打築

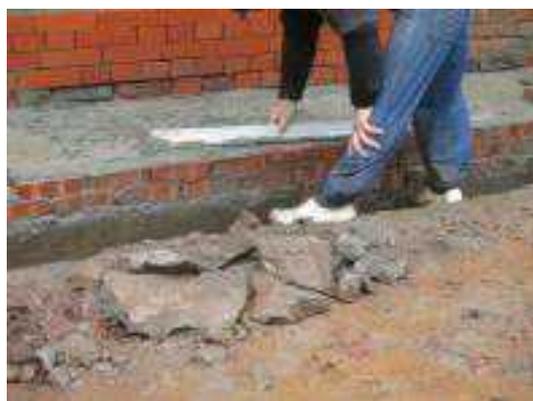
照片 5-30 南側排水溝溝壁砌作

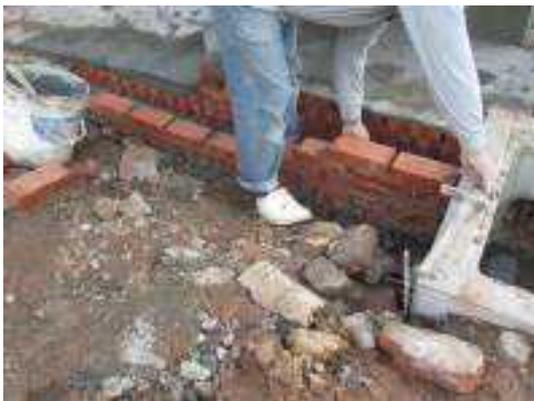
照片 5-31 東側排水溝溝壁砌作

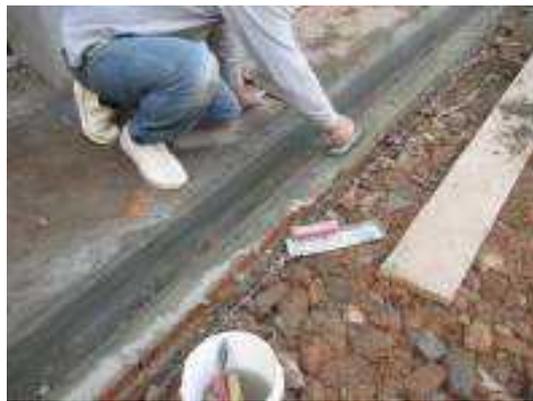
照片 5-32 北側排水溝表面1：3水泥砂漿粉刷

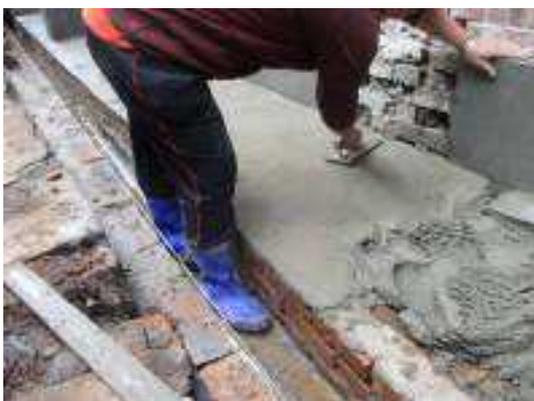
照片 5-33 東側犬走表面1：3水泥砂漿粉刷

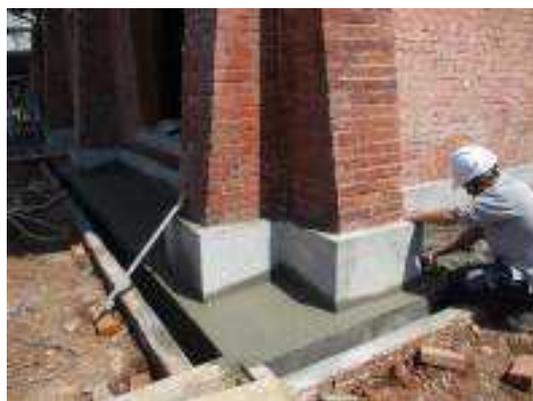
照片 5-34 南側犬走表面1：3水泥砂漿粉刷

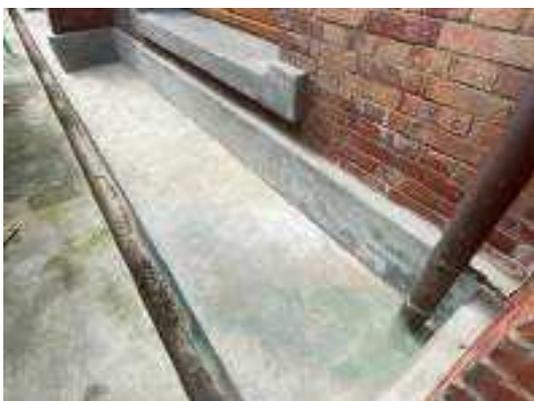
照片 5-35 東側犬走及排水溝施作完成

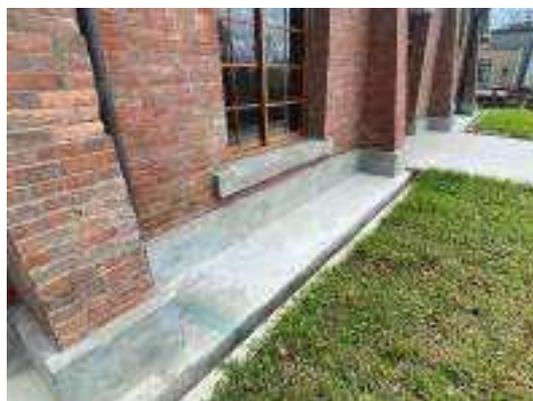
照片 5-36 西側犬走及排水溝施作完成

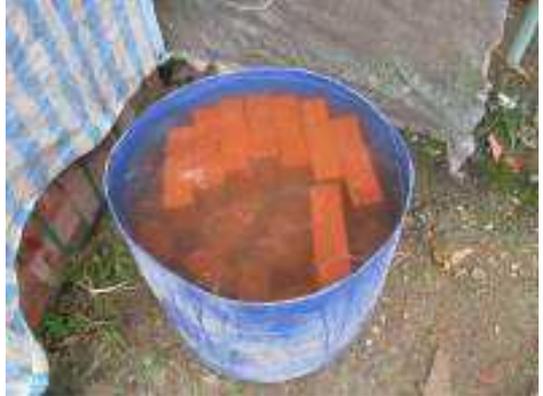
施工過程	施工過程對應照片
<p>2.1 清水磚料檢選，色澤不均勻、邊角破損及含砂質過多淘汰，後將堪用清水磚料浸泡於水中，呈現適度濕潤狀態。</p>

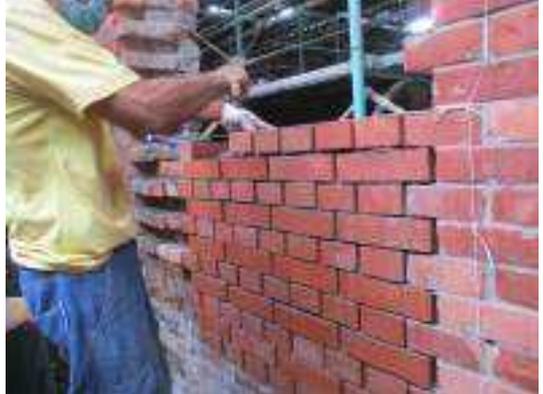
<p>3.1 遭打除清水磚牆依原有砌法（一皮順一皮丁）補砌，磚縫寬度依補砌位置調整。</p>

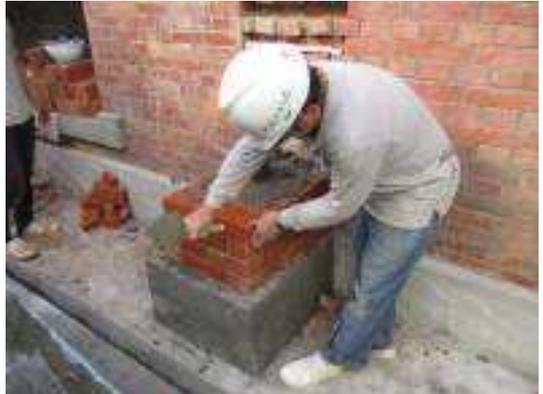
<p>4.1 東側由南至北第三扶壁柱依原有型式放樣及重砌</p>

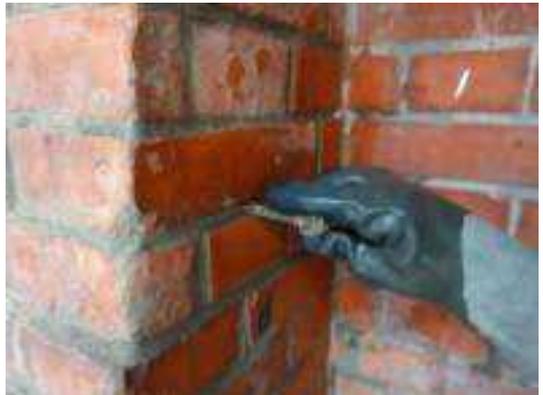
<p>5.1 清水磚牆及扶壁柱砌作完成後，磚縫間以水泥砂漿勾縫，勾縫型式採「凹平縫」，勾縫時磚料表面水泥漿以海綿清除。</p>

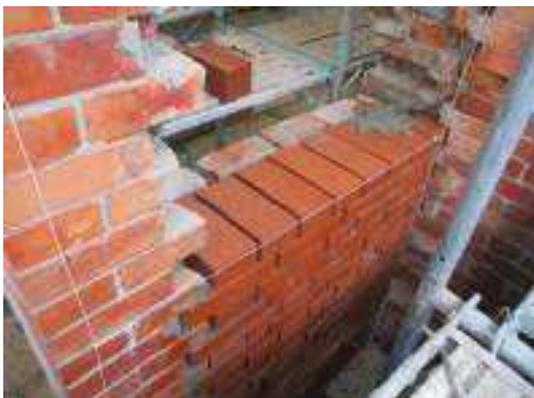
照片 5-37 東側外牆由南至北第一跨間清水磚砌牆補砌

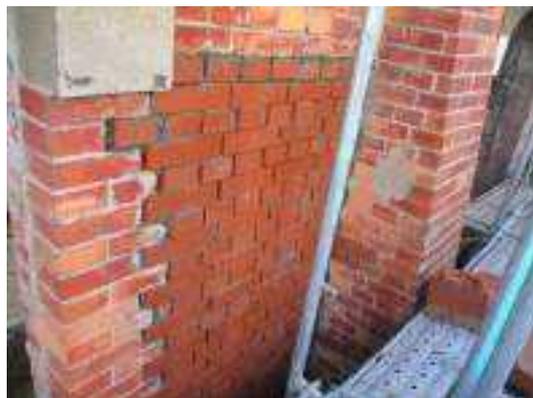
照片 5-38 東側外牆由南至北第一跨間清水磚砌牆補砌

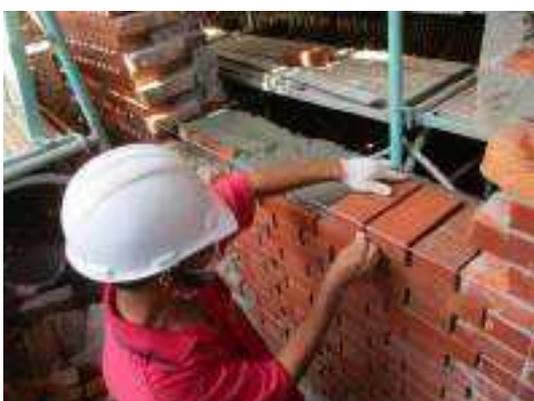
照片 5-39 東側外牆由南至北第三跨間清水磚砌牆補砌

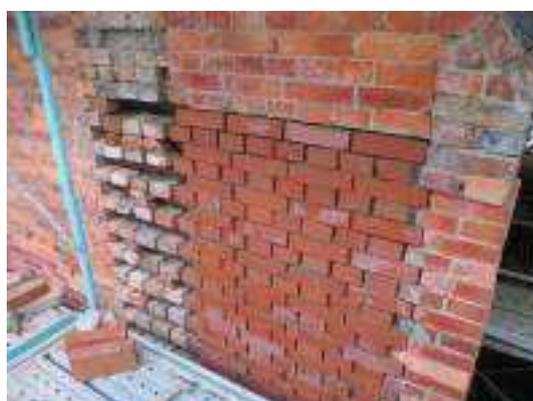
照片 5-40 東側外牆由南至北第三跨間清水磚砌牆補砌

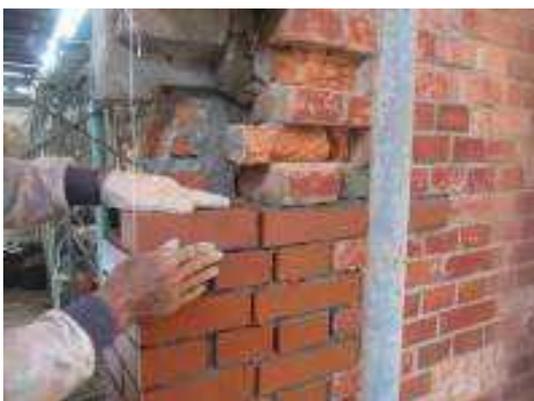
照片 5-41 東側外牆由南至北第三跨間清水磚砌牆補砌

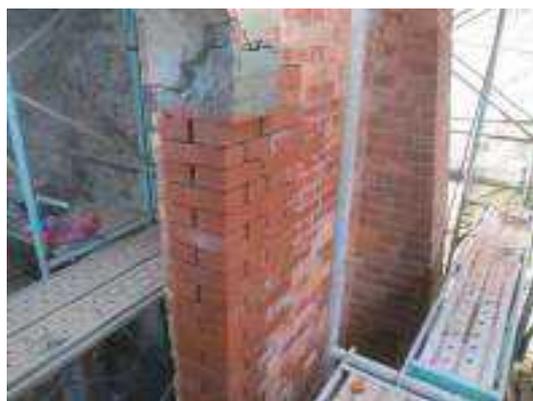
照片 5-42 東側外牆由南至北第三跨間清水磚砌牆補砌

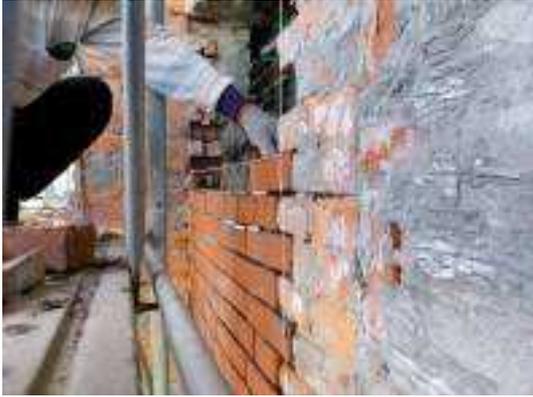
照片 5-43 西側外牆由南至北第一跨間清水磚砌牆補砌

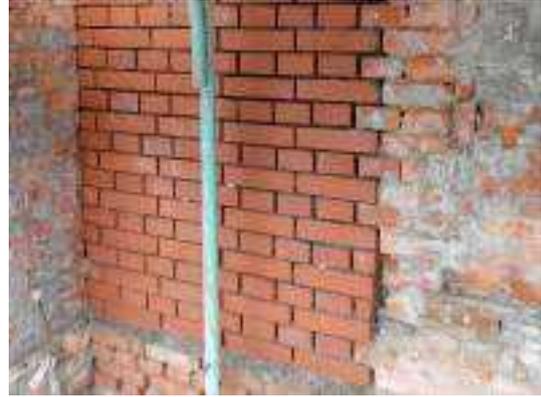
照片 5-44 西側外牆由南至北第一跨間清水磚砌牆補砌完成

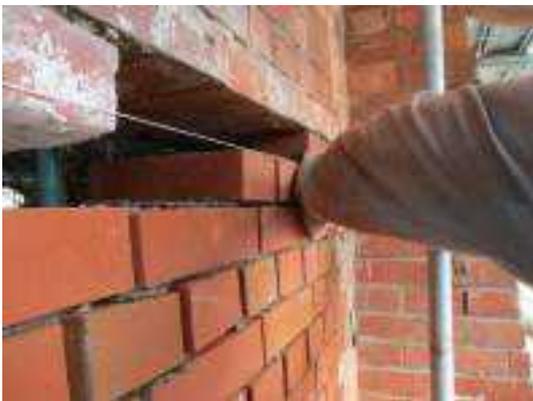
照片 5-45 西側外牆由南至北第三跨間清水磚砌牆補砌

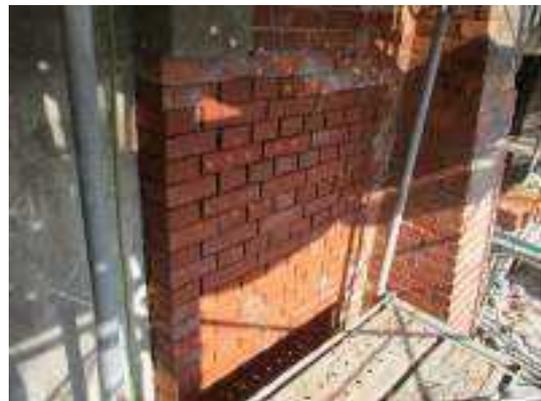
照片 5-46 西側外牆由南至北第三跨間清水磚砌牆補砌完成

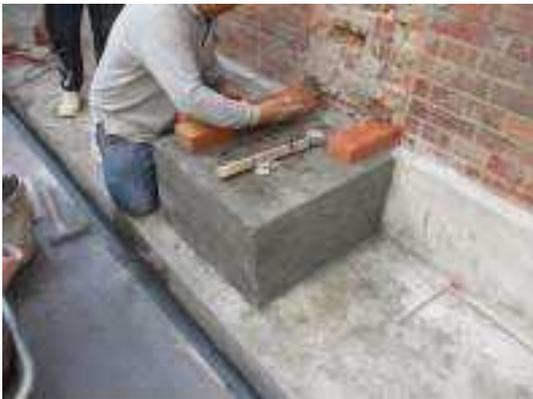
照片 5-47 東側外牆由南至北第三清水磚砌扶壁柱重砌

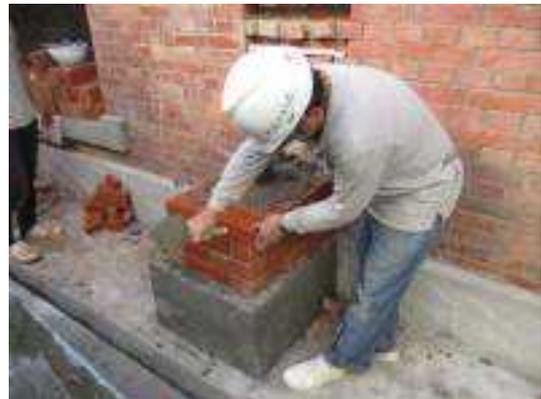
照片 5-48 東側外牆由南至北第三清水磚砌扶壁柱重砌

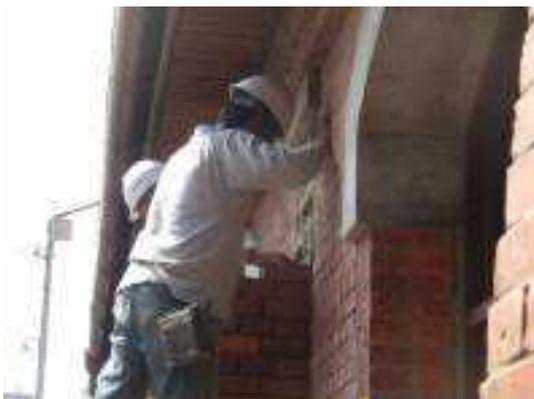
照片 5-49 東側外牆由南至北第三清水磚砌扶壁柱重砌

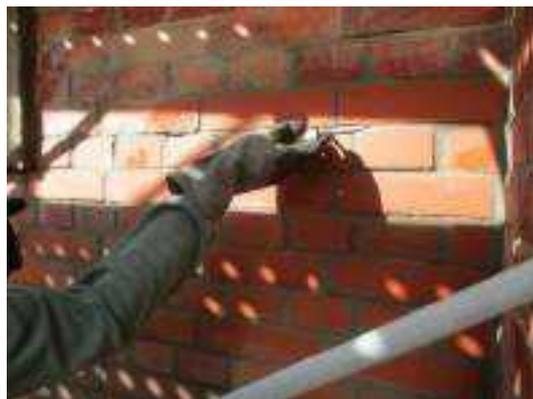
照片 5-50 東側清水磚砌牆勾縫施作

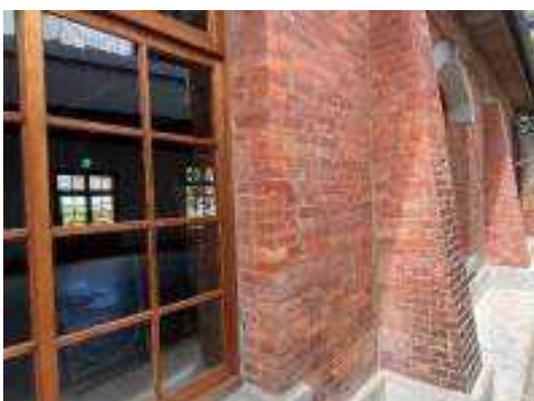
照片 5-51 東側外牆由南至北第一跨間清水磚砌牆補砌完成

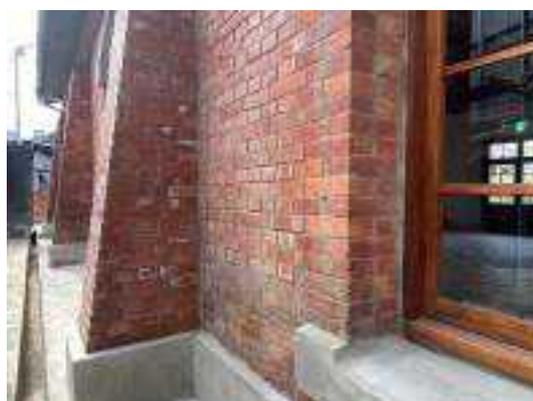
照片 5-52 東側外牆由南至北第三跨間清水磚砌牆補砌及扶壁柱砌作完成

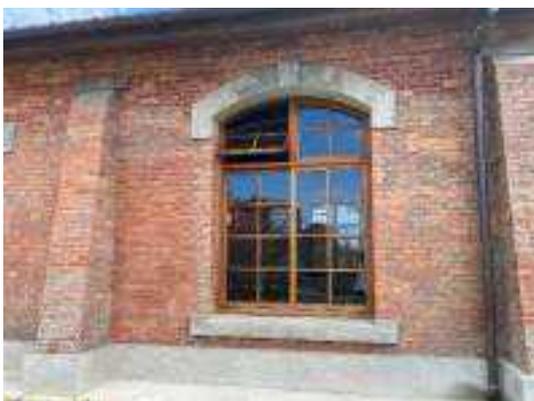
照片 5-53 西側外牆由南至北第一跨間清水磚砌牆補砌完成

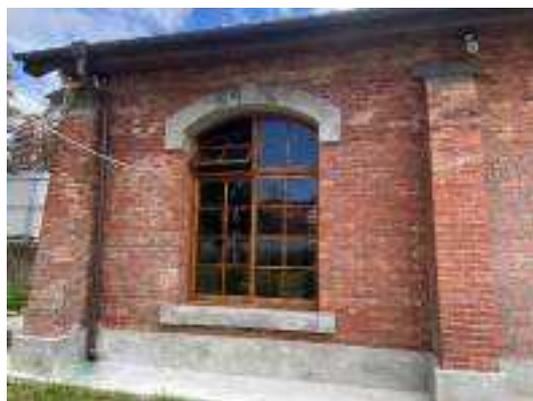
照片 5-54 西側外牆由南至北第三跨間清水磚砌牆補砌完成

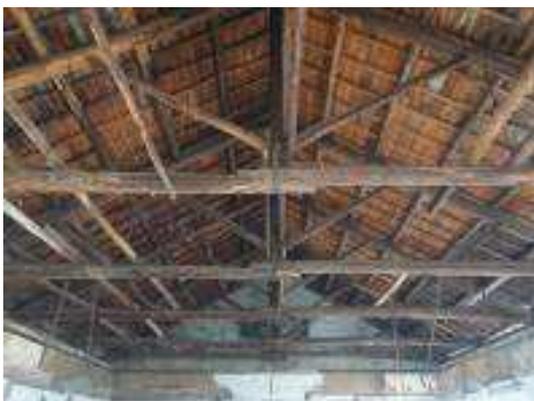
「滬尾小學校禮堂」共有6組屋架，屋架受屋面滲水影響有2組屋架受潮腐朽嚴重，已危及結構安全，屋架上所有構件必須採取重作，另有3組屋架部分構件受潮及腐朽嚴重必須採取抽換其餘採取檢修，另有1組屋架受潮及白蟻蛀蝕狀況較為輕微，屋架上所有構件可採取檢修方式處理。

照片 5-61 屋架構件遭白蟻蛀蝕嚴重

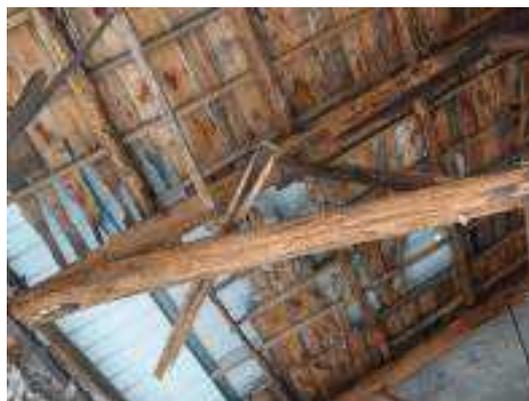
照片 5-62 屋架構件遭白蟻蛀蝕嚴重

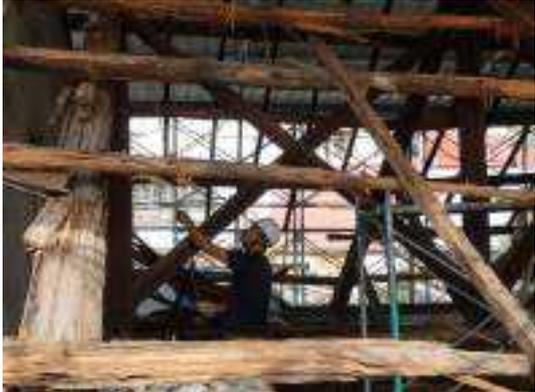
施工過程	施工過程對應照片
<p>2.1 屋架各部構件現況損壞及尺寸調查。</p>

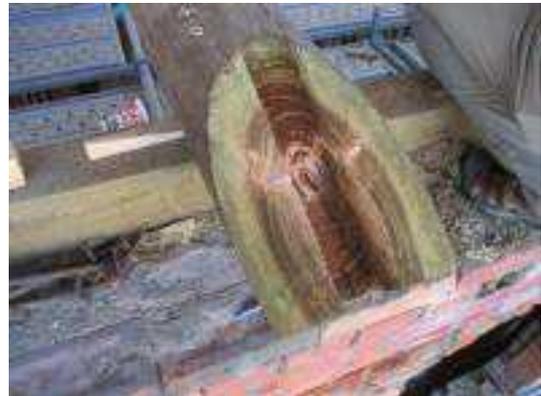
照片 5-74 陸樑與人字樑接合處人字樑端樑孔加工完成

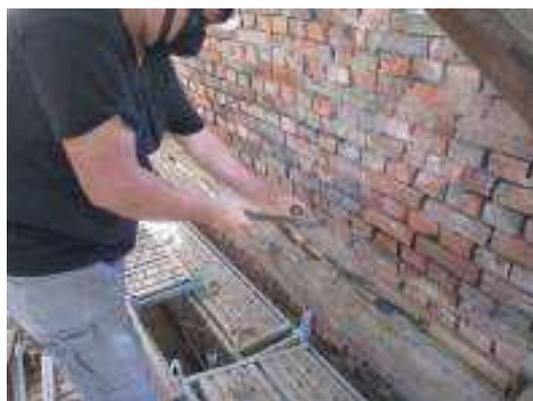
照片 5-76 屋架木構件龜裂處木片填補後修整

<p>7.1 屋架保留構件龜裂寬度$\geq 3\text{mm}$，以同材種（福杉）木料修補。</p>

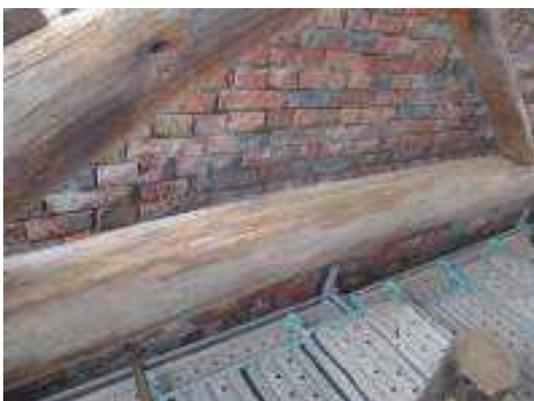
照片 5-77 屋架木構件龜裂處以木片填補完成

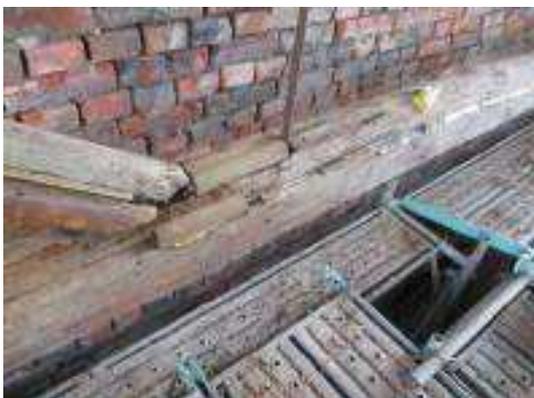
照片 5-79 屋架木構件腐朽處以木塊修補

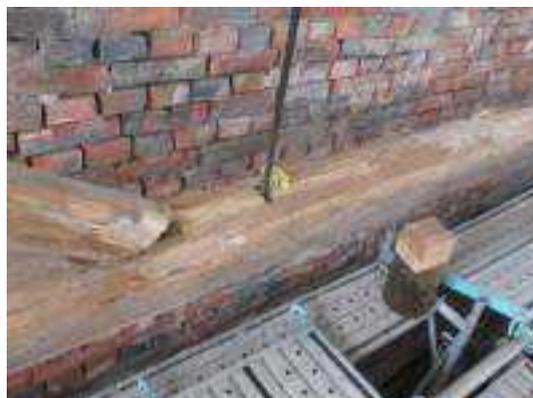
照片 5-80 屋架木構件腐朽處以木塊修補完成

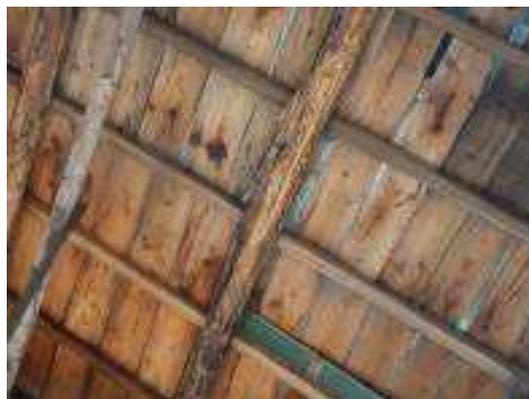
「滬尾小學校禮堂」棟木、母屋、鼻母屋及敷桁等構件，受屋面滲漏水影響，遭白蟻及腐朽菌蛀蝕嚴重，多數構件已有變形或呈現中空狀態危及結構安全，僅少部分母屋鼻母屋及敷桁可保留。

照片 5-90 母屋構件遭白蟻蛀蝕嚴重呈現中空狀態

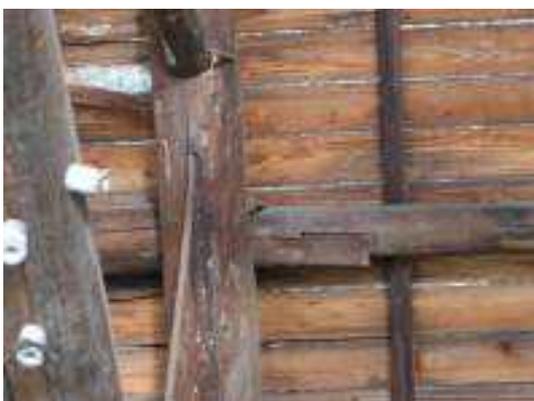
「滬尾小學校禮堂」棟木、母屋及鼻母屋樑頭型式，不同於一般採取母屋常見的腰掛蟻繼樑，而是採取較常用於土台及鼻母屋的追掛樑，另為防止母屋安裝完成後滑動，除以桁止木固定外，在母屋與人字樑間再以太杓固定加強。

照片 5-91 母屋接合採追掛樑

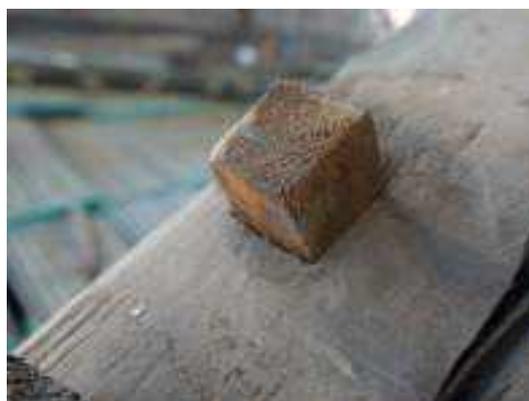
照片 5-92 母屋與人字樑間以太杓固定

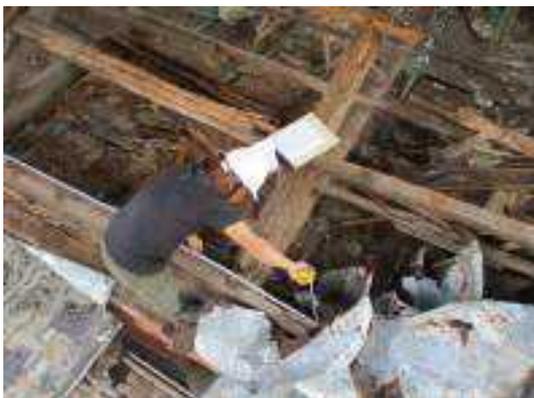
照片 5-93 鼻母屋樑頭型式、尺寸及壞損狀況調查

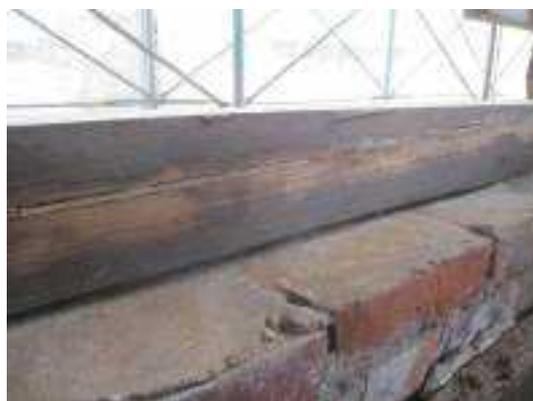
照片 5-111 敷桁龜裂處木片修補

照片 5-112 敷桁龜裂處木片修補完成

<p>5.3 敷桁保留構件龜裂處以同材質木料填補。</p>

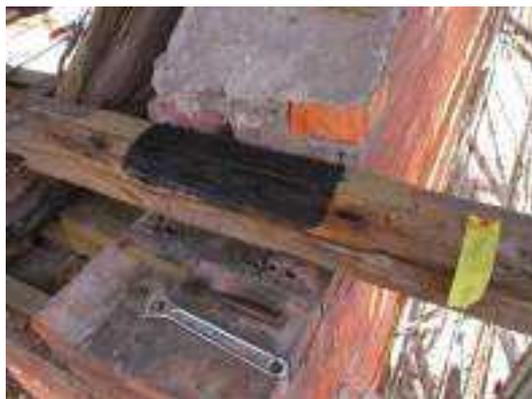
照片 5-115 鼻母屋腐朽處清除

<p>6.4 鼻母屋及母屋保留構件龜裂及腐朽處以同材質木料修補或填補。</p>

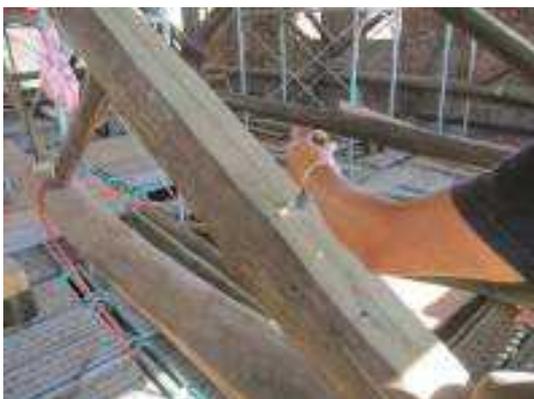
照片 5-116 鼻母屋腐朽處以木塊填補

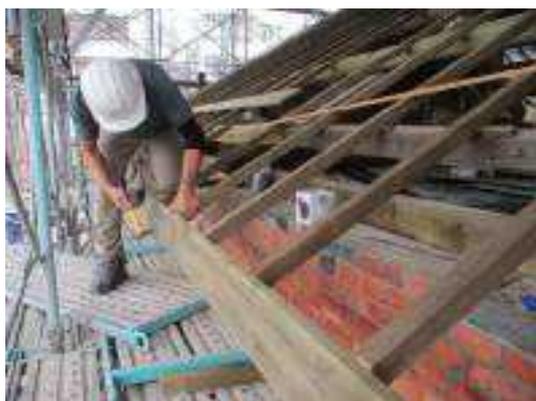
照片 5-135 破風板以不銹鋼釘裝釘固定

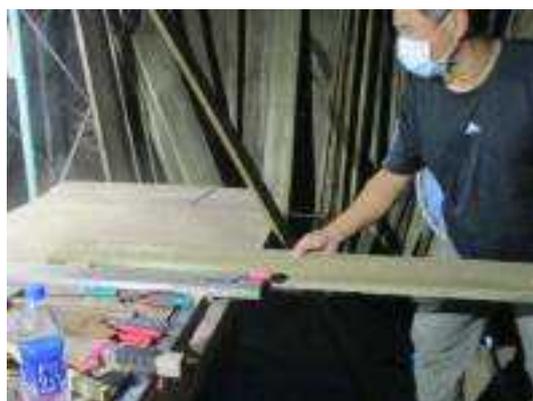
施工過程	施工過程對應照片
<p>5.1 為防止防水層底油滲漏，野地板板料長向踏步樺加工。</p>

照片 5-138 野地板踏步樺加工
