新北市市定古蹟 滬尾小學校禮堂修復及再利用工程 工作報告書

補助單位：文化部文化資產局
委託單位：新北市政府文化局
執行單位：符宏仁建築師事務所
中華民國 112 年 1 月

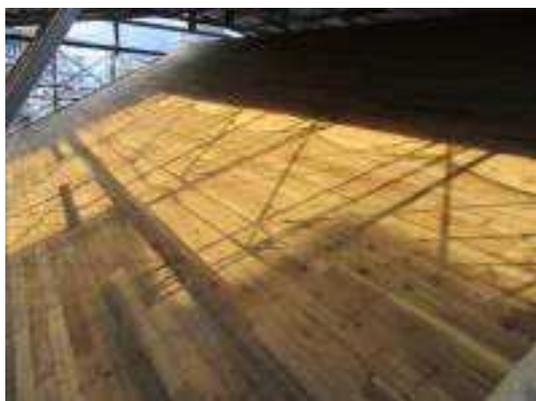
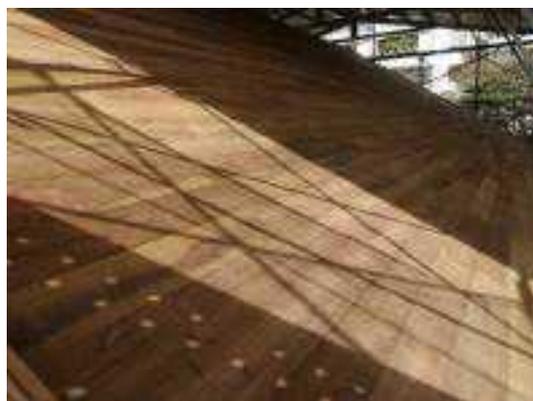
「滬尾小學校禮堂」於民國100（2011）年規劃設計調查時，屋面已全面改鋼浪板鋪設，鋼浪板下樺木及野地板因屋面滲漏水影響腐朽及白蟻蛀蝕嚴重，破風板則多數毀損佚失，僅有少部分保留。規劃設計完成至工程發包歷經有10年之久，在缺乏良好管理維護、屋面持續滲漏水及通風不良情況下，野地板及樺木壞損程度更為嚴重，為利後續屋面瓦作鋪設，本次修復樺木、野地板及破風板採取全面重作。

照片 5-141 野地板裝釘完成

照片 5-142 野地板裝釘完成

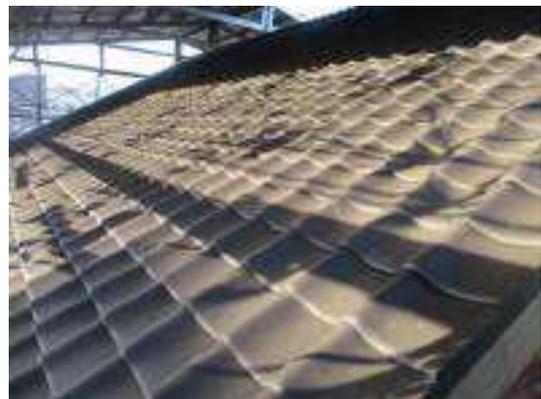
照片 5-156 屋面瓦作鋪設完成

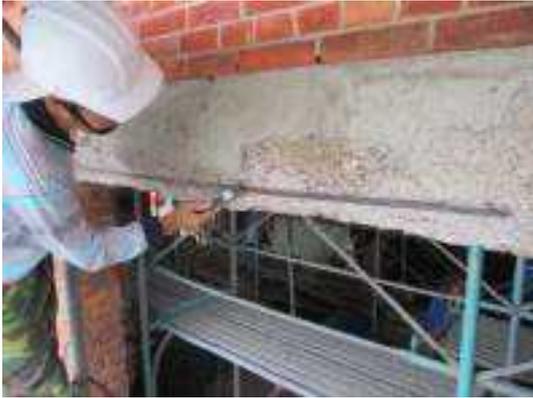
照片 5-163 門楣鋼筋銹蝕處以鐵刷刷除

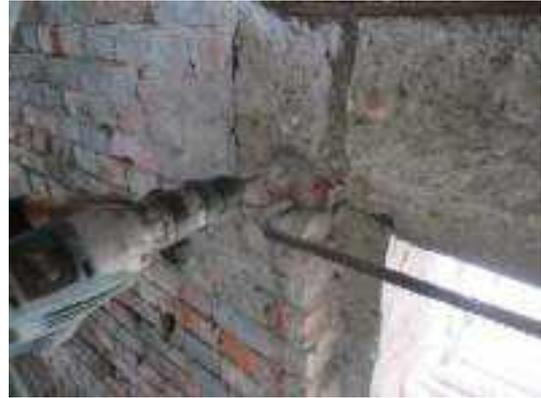
照片 5-164 門楣植筋處打鑿及鑽孔

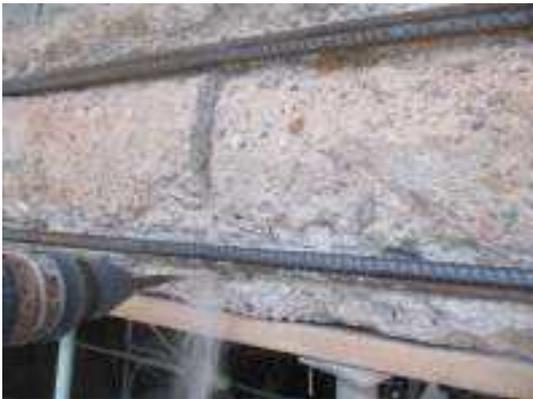
照片 5-165 門楣箍筋植筋處打鑿及鑽孔

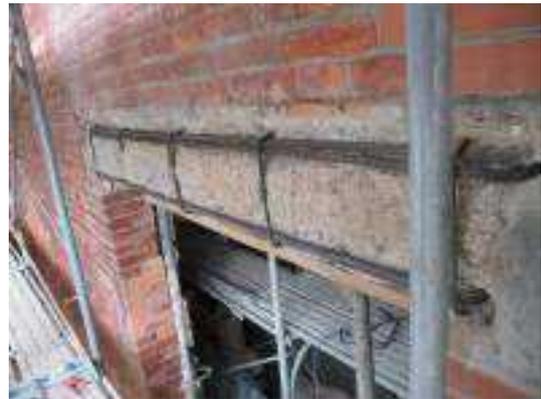
照片 5-166 門楣主筋及箍筋植筋完成

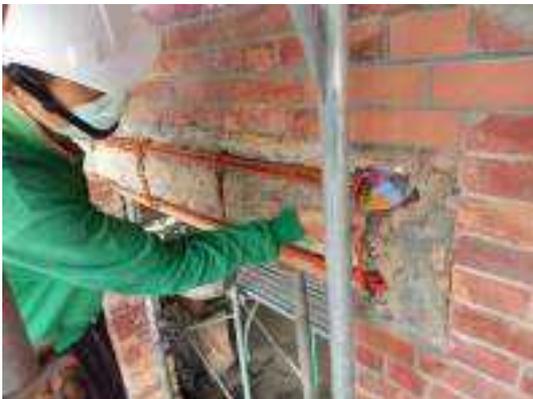
照片 5-167 門楣鋼筋植筋完成後新舊鋼筋均刷塗防鏽漆

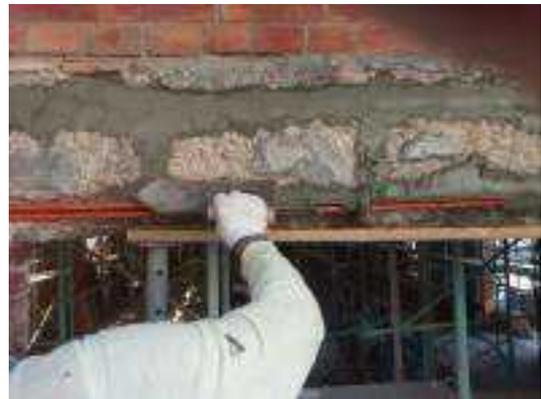
照片 5-168 門楣鋼筋植筋處以修補型無收縮水泥填補

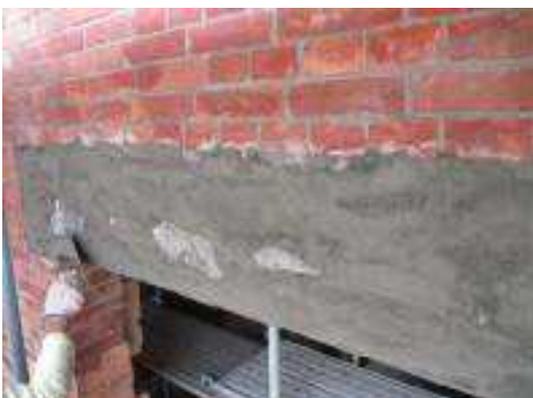
照片 5-169 門楣鋼筋植筋處以修補型無收縮水泥填補

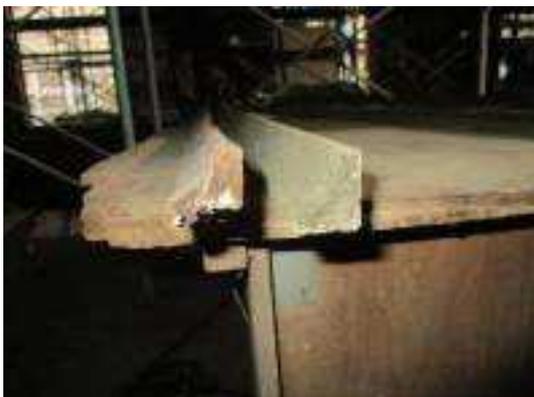
照片 5-195 簷口天花板收邊料加工完成

施工過程	施工過程對應照片
2.1 簷口天花收邊料依舊有型式加工，板料依契約規定厚度加工。

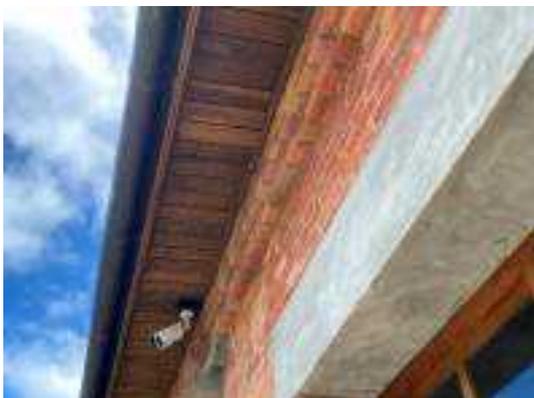
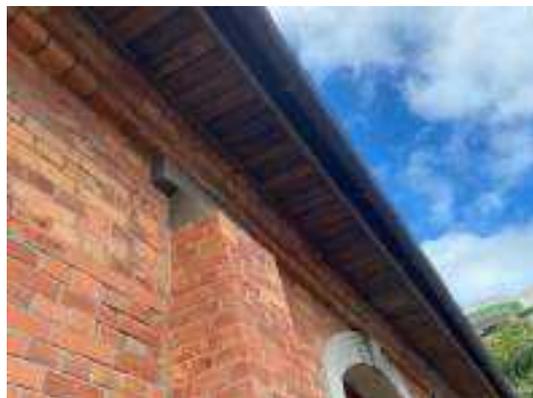
照片 5-205 簷口天花板施工完成

照片 5-206 簷口天花板施工完成

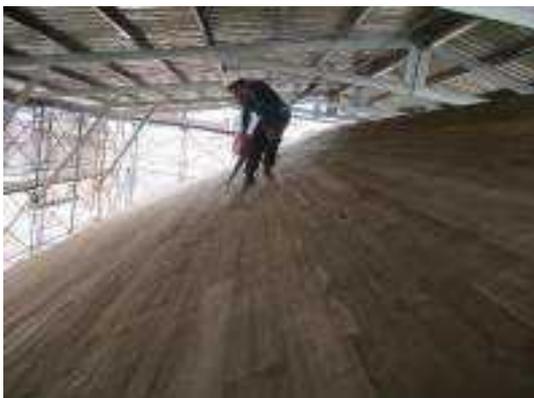
照片 6-1 屋面防水毯鋪設前以風機將野地板上粉塵吹淨

施工過程	施工過程對應照片
<p>2.1 自黏式礦石面防水毯鋪設前，施工面以風機將粉塵吹淨。</p>

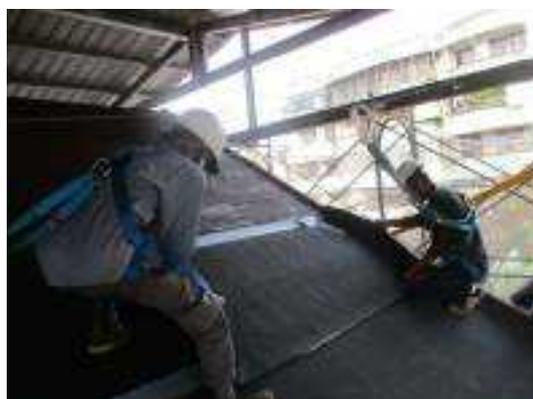
照片 6-4 礦石面防水毯鋪設

<p>4.1 自黏式礦石面防水毯由下往上鋪設，上下及左右間搭接長度超過10公分，屋脊處另以完整防水毯鋪設加強。</p>

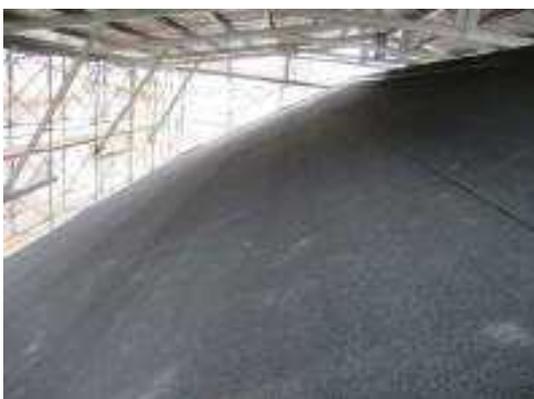
照片 6-5 礦石面防水毯鋪設完成

「滬尾小學校禮堂」修復前屋面有嚴重滲漏水，且全數改為鋼浪板屋面，本次修復為提升及加強屋面防水效果及降低屋面滲漏水產生，依文化資保存法第24條規定「修復或再利用...，必要時得採用現代科技與工法，以增加其抗震、防災、防潮、防蛀等機能及存續年限」，於屋面瓦料與野地板間增加礮石面防水毯鋪設。

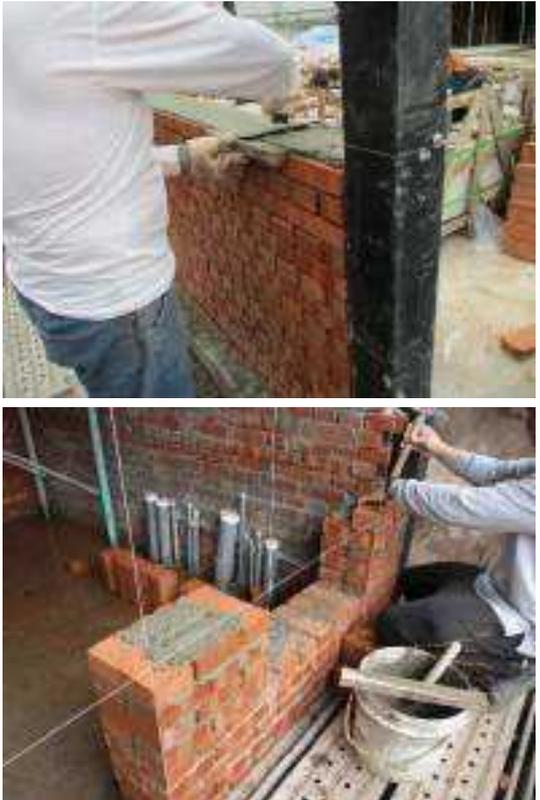
施工過程	施工過程對應照片
<p>6.1 外牆以普通紅磚採清水砌方式砌作，厚度採用1.0B，內牆隔間採0.5B砌法。</p>

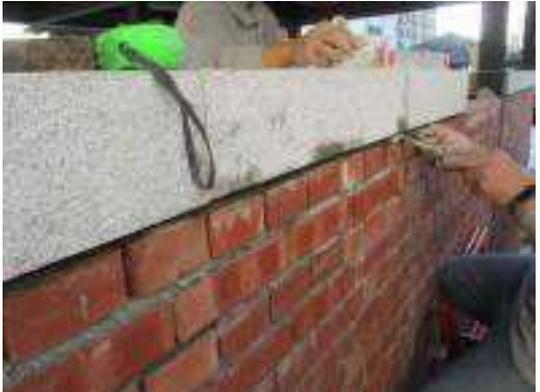
<p>6.2 外牆1.0B磚砌牆體砌作至契約規定高度後，上砌12x24cm花崗石收邊。</p>

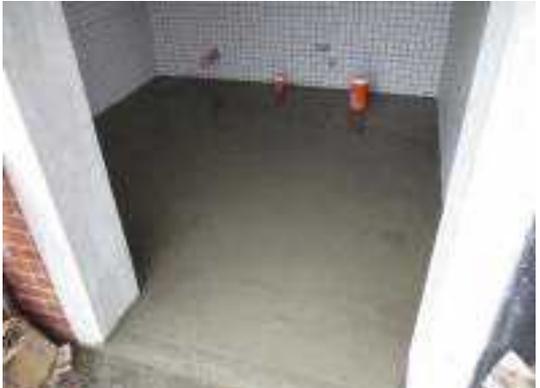
<p>7.1 地坪水泥砂漿打底，並調整洩水坡度。</p>

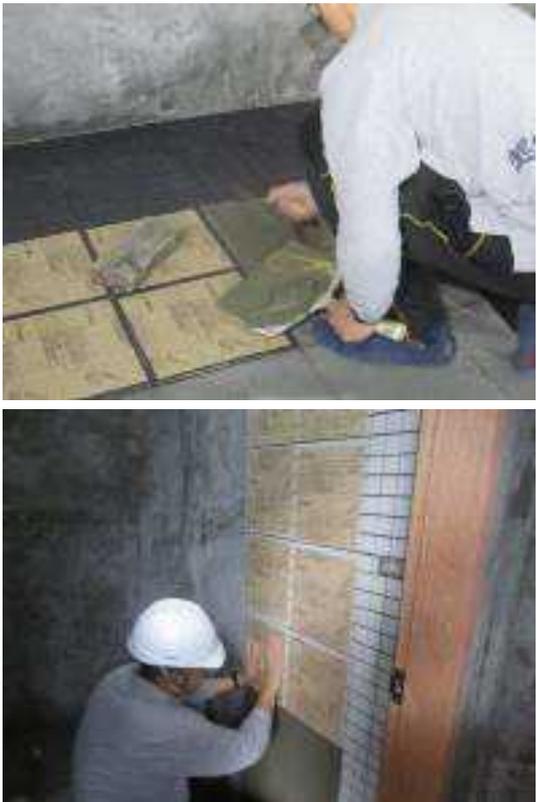
施工過程	施工過程對應照片
<p>7.2 地坪及牆體貼小口馬賽克磚。</p>

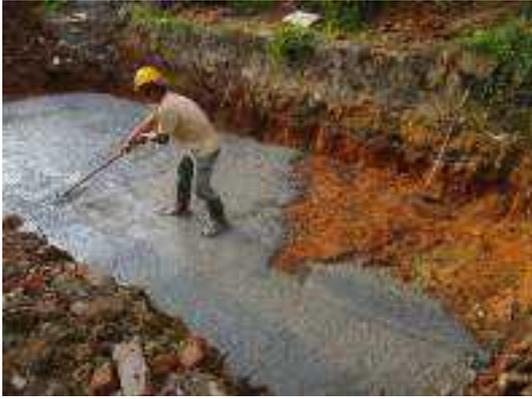
照片 6-7 服務空間基礎開挖及素地整平
140kg/cm²混凝土打築

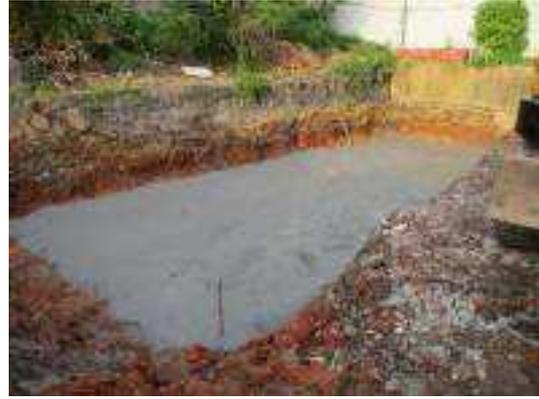
照片 6-8 服務空間素地整平140kg/cm²混
凝土打築完成

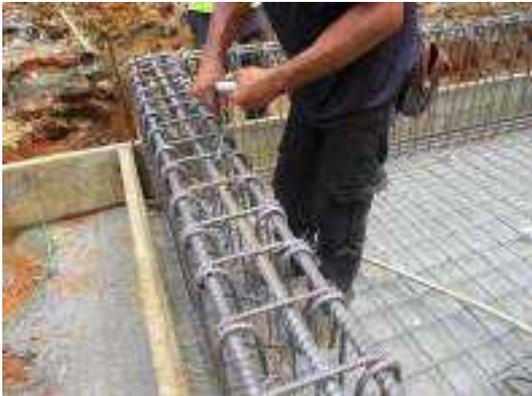
照片 6-9 服務空間地梁鋼筋綁紮

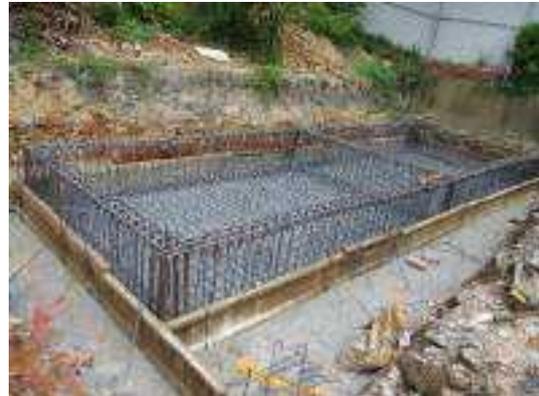
照片 6-10 服務空間基礎版及地梁鋼筋綁紮
完成

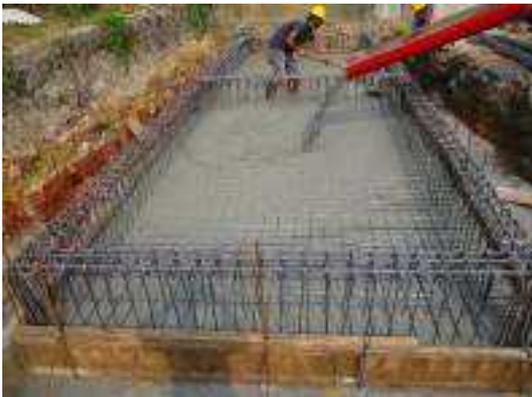
照片 6-11 服務空間基礎版210kg/cm²混
凝土打築

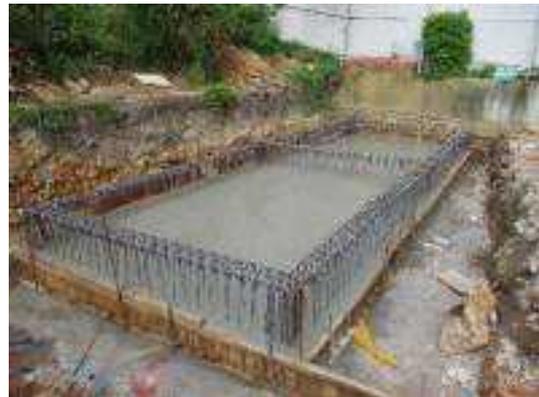
照片 6-12 服務空間基礎版210kg/cm²混
凝土打築完成

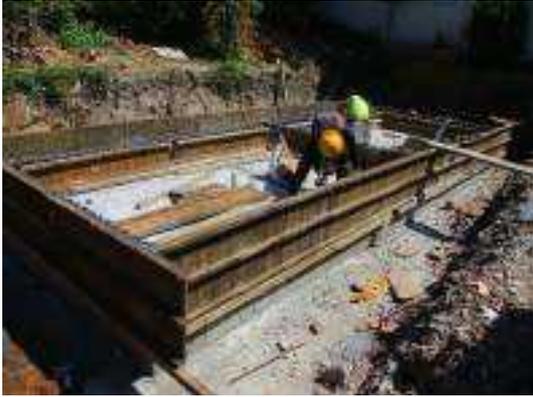
照片 6-13 服務空間地梁模板組立

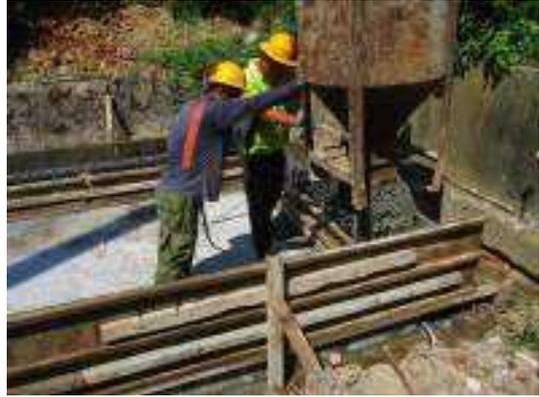
照片 6-14 服務空間地梁210kg/cm²混凝土打築

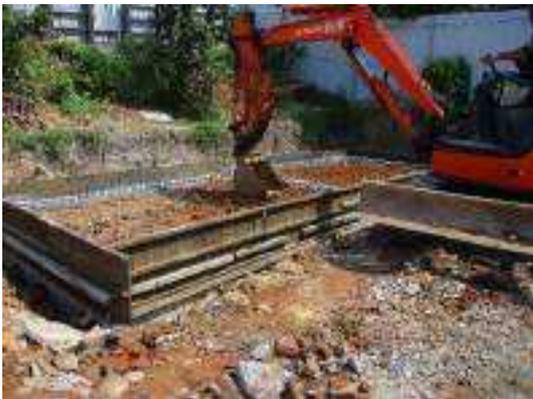
照片 6-15 服務空間基礎回填

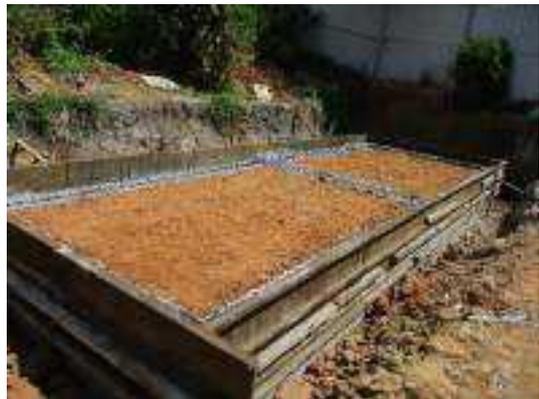
照片 6-16 服務空間基礎回填夯實完成

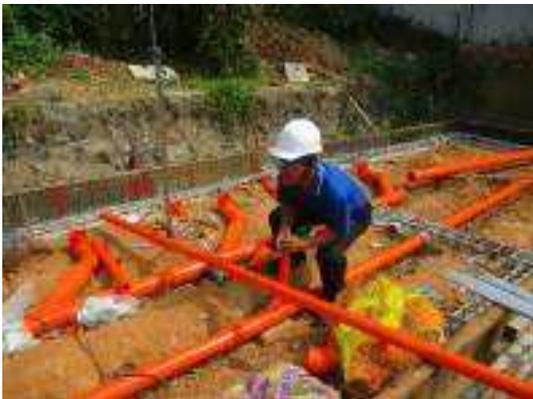
照片 6-17 服務空間污排水配管

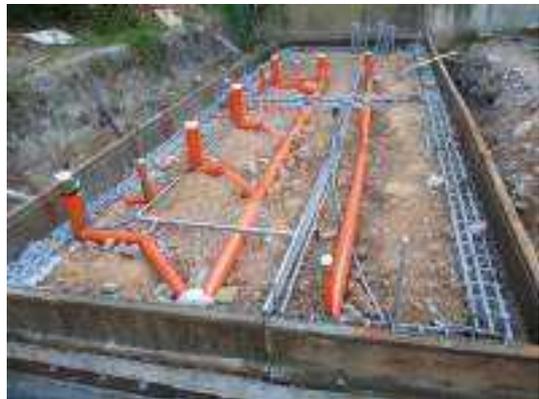
照片 6-18 服務空間給水及污排水配管完成

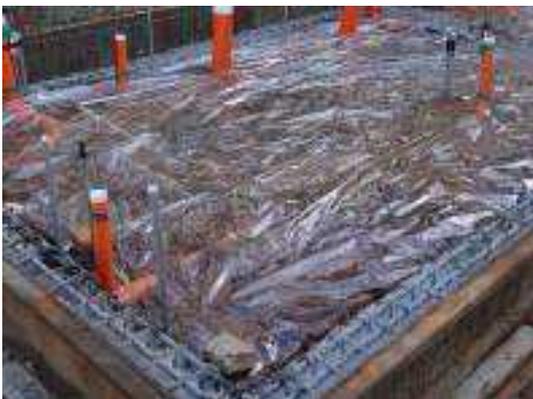
照片 6-19 服務空間樓板下PE防潮布鋪設

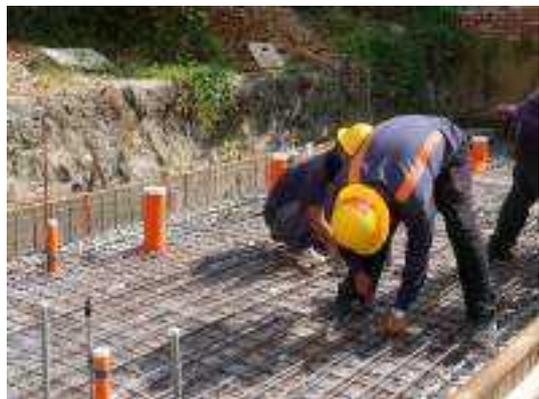
照片 6-20 服務空間樓板鋼筋綁紮

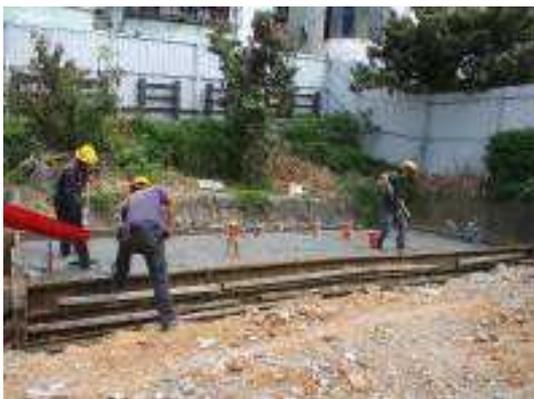
照片 6-21 服務空間樓板210kgf/cm²混凝土打築

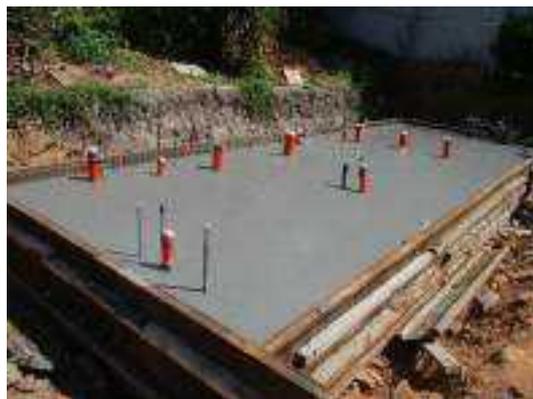
照片 6-22 服務空間樓板210kgf/cm²混凝土打築完成

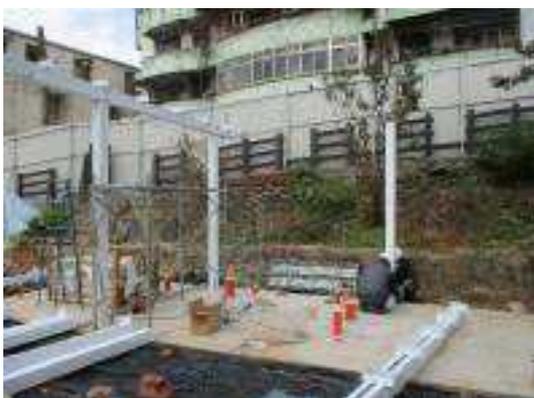
照片 6-23 服務空間鋼結構組立

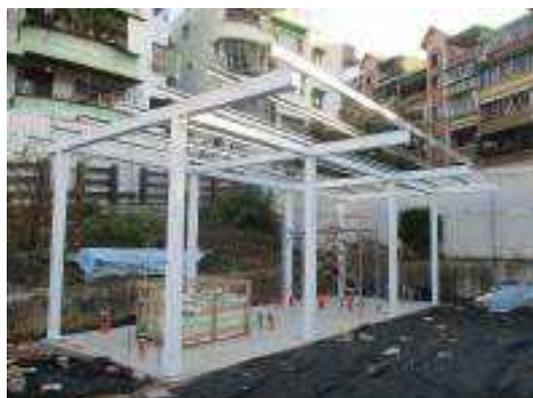
照片 6-24 服務空間鋼結構組立完成

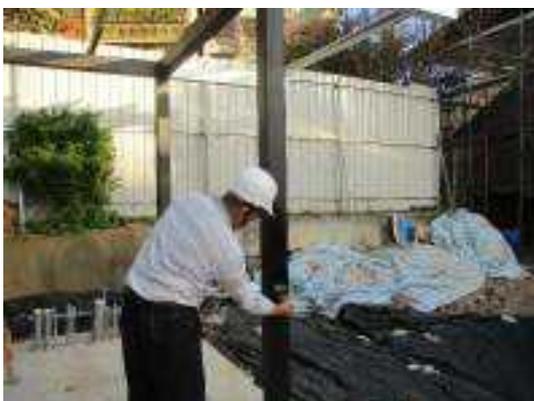
照片 6-25 服務空間鋼結構油漆刷塗

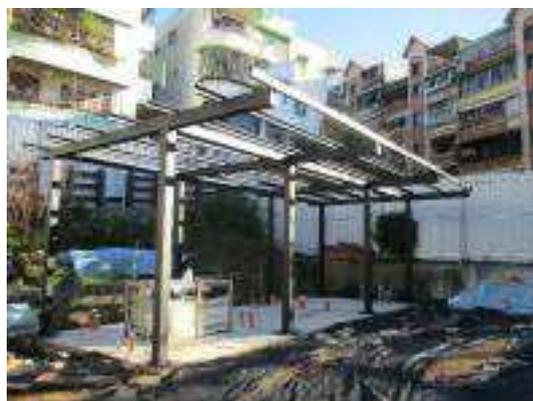
照片 6-26 服務空間鋼結構油漆刷塗完成

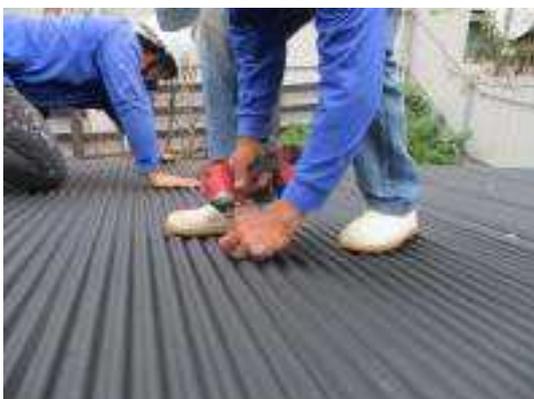
照片 6-27 服務空間屋面板安裝

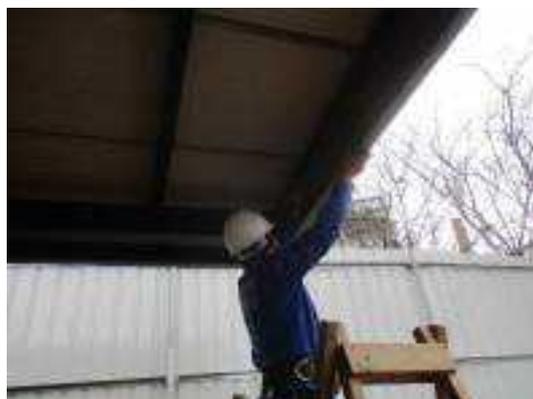
照片 6-28 服務空間封簷板安裝

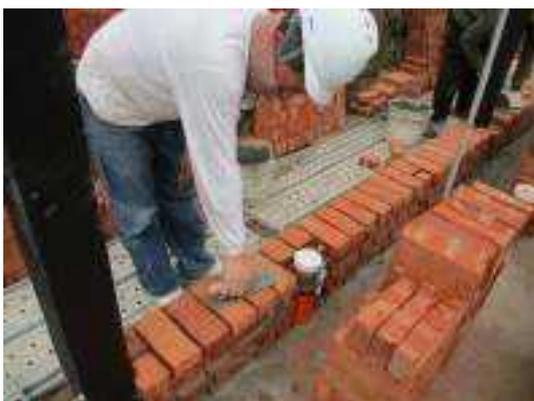
照片 6-29 服務空間外牆普通磚仿清水磚砌

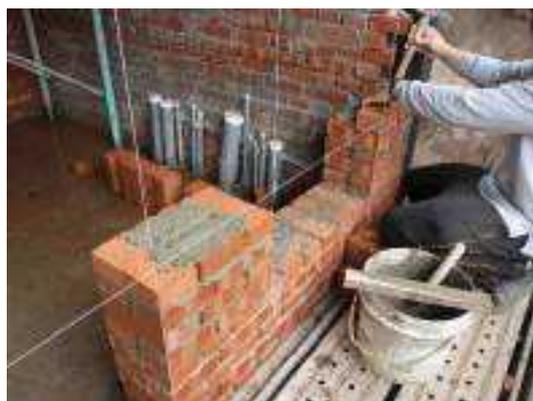
照片 6-30 服務空間外牆普通磚仿清水磚砌

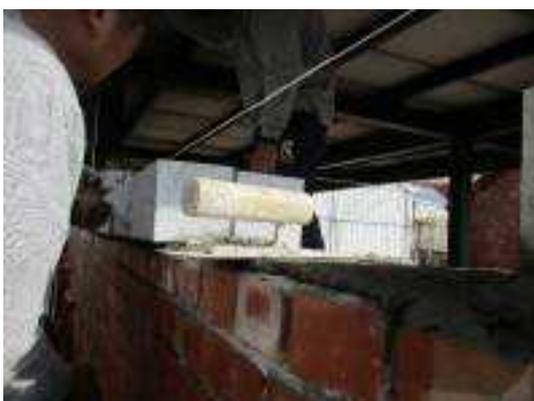
照片 6-31 服務空間花崗石收邊砌作

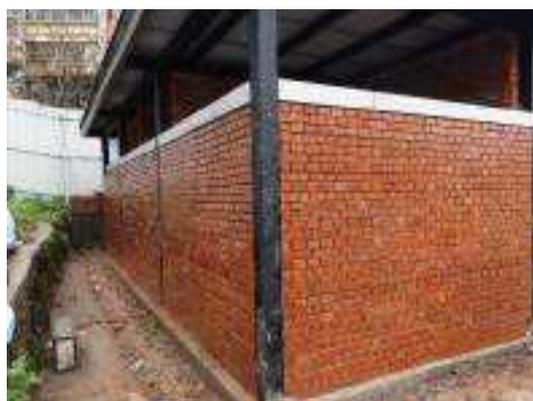
照片 6-32 服務空間外牆普通磚仿清水磚砌及花崗石收邊砌作完成

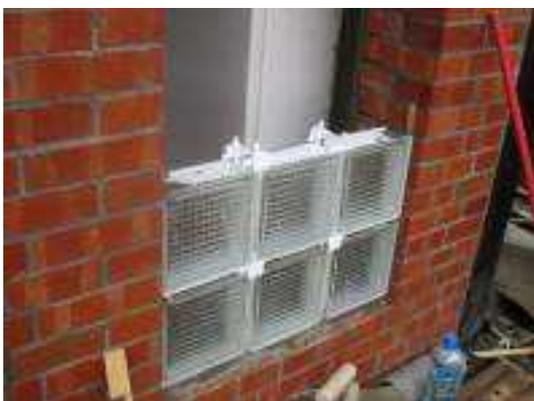
照片 6-33 服務空間外牆砌玻璃磚

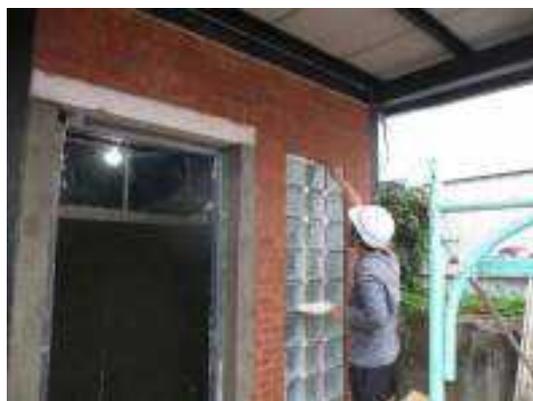
照片 6-34 服務空間外牆砌玻璃磚

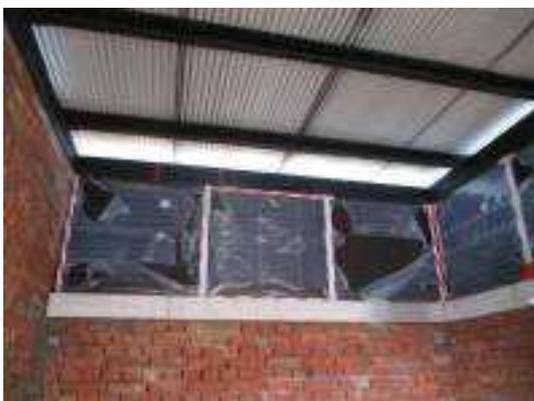
照片 6-35 服務空間百葉窗安裝

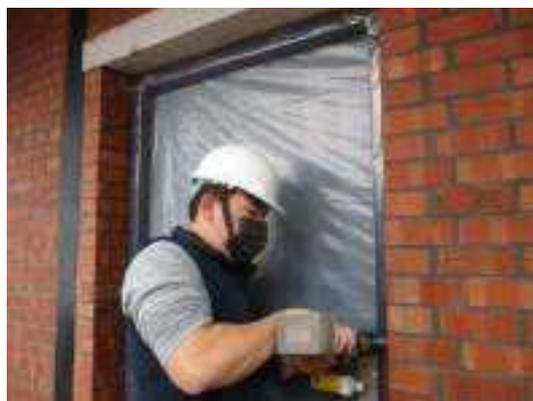
照片 6-36 服務空間門窗安裝

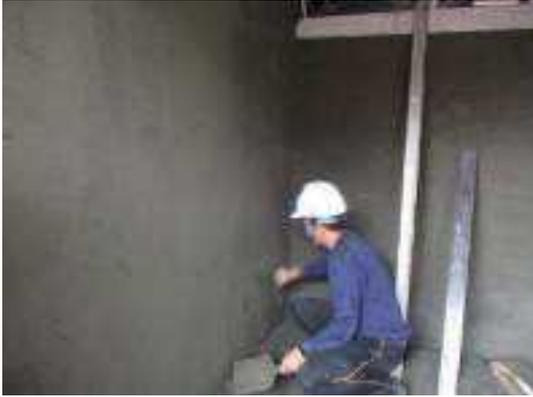
照片 6-37 服務空間管理室牆體打底粉刷

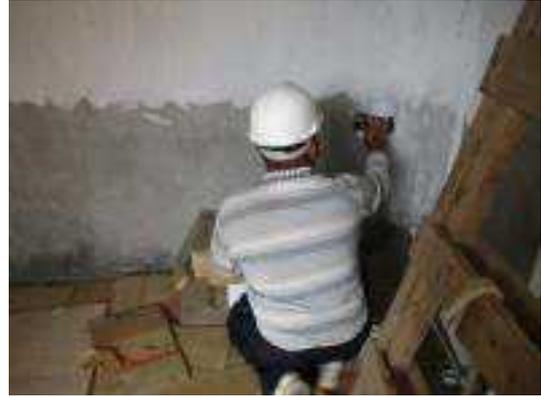
照片 6-38 服務空間管理室牆體批土

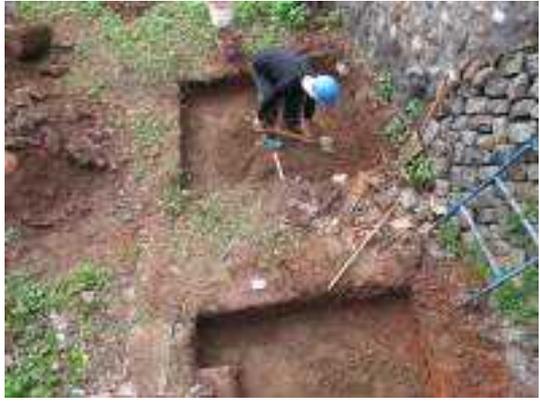
施工過程	施工過程對應照片
2.連接上下平臺鋼製樓梯	
<p>2.1 依圖說進行鋼製樓梯基礎結構開挖範圍放樣，並依規定基礎深度進行開挖作業。</p>

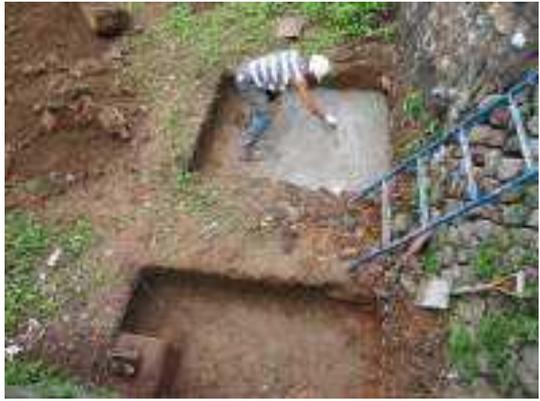
<p>2.2 基礎底部140kgf/cm²混凝土打築。</p>

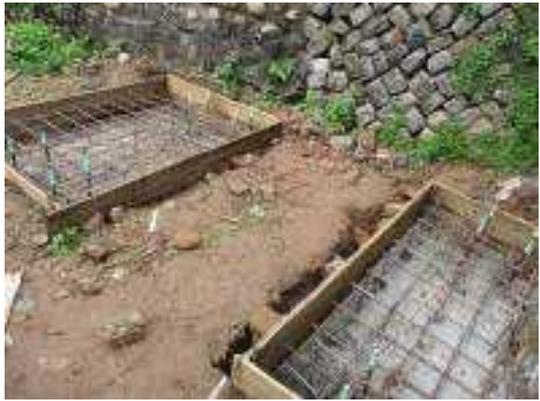
<p>2.3 基礎鋼筋綁紮#3@15cm雙層雙向，基礎螺栓安裝固定。</p>

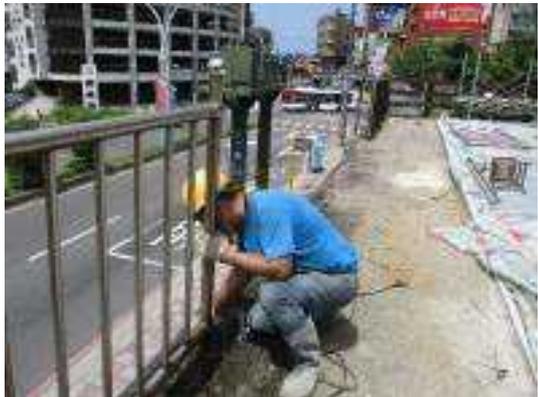
施工過程	施工過程對應照片
<p>5.木製欄杆安裝</p>	
<p>5.1 原有不銹鋼欄杆及既有腐朽或壞損嚴重木製欄杆拆除。</p>

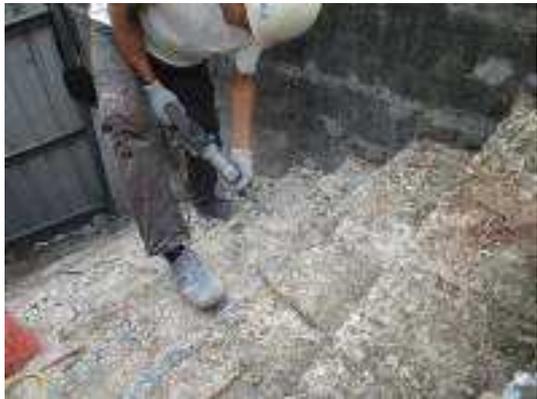
施工過程	施工過程對應照片
7.通往文化路階梯踏面寬度及高度調整，水泥砂漿粉刷	
7.1 階梯表面粉刷鑿除及表面清潔。

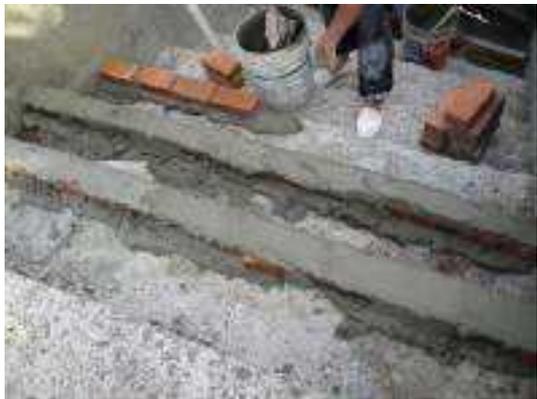
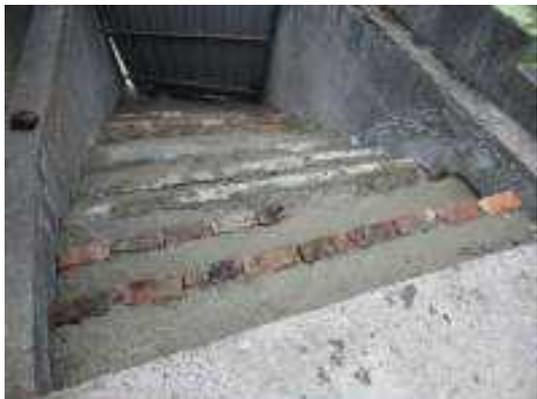
7.2 階梯踏面寬度及高度以砌磚方式調整。

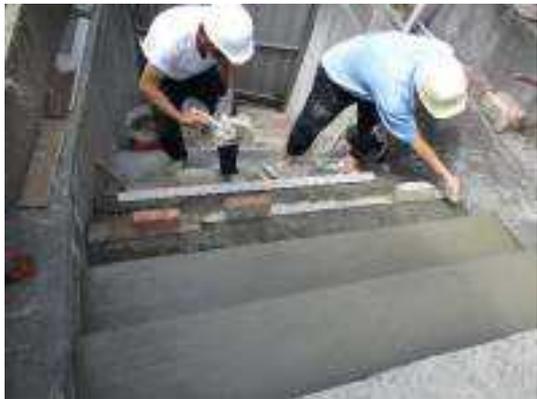
7.3 階梯踏面及高度調整後，表面以1：3水泥砂漿粉刷。

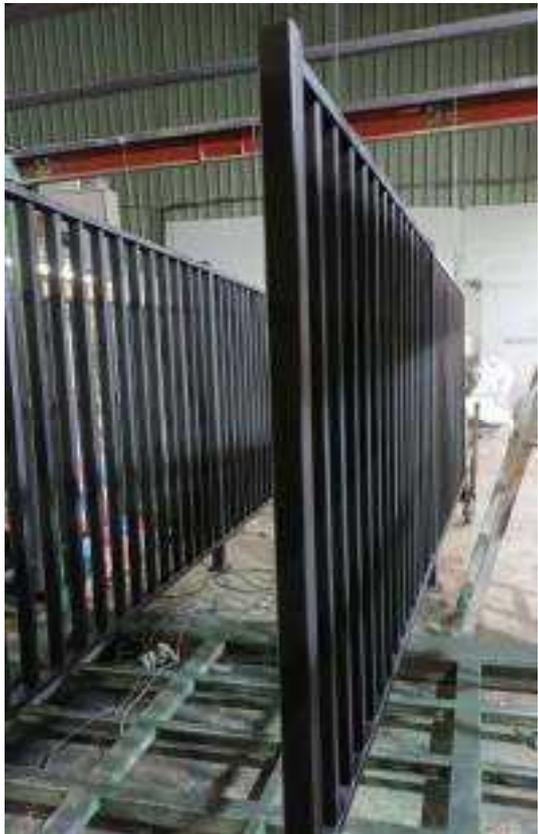
<p>施工過程</p>	<p>施工過程對應照片</p>
<p>8.鐵製欄杆安裝</p>	
<p>8.1 鐵製欄杆契約圖說規定型式及尺寸訂製。</p>

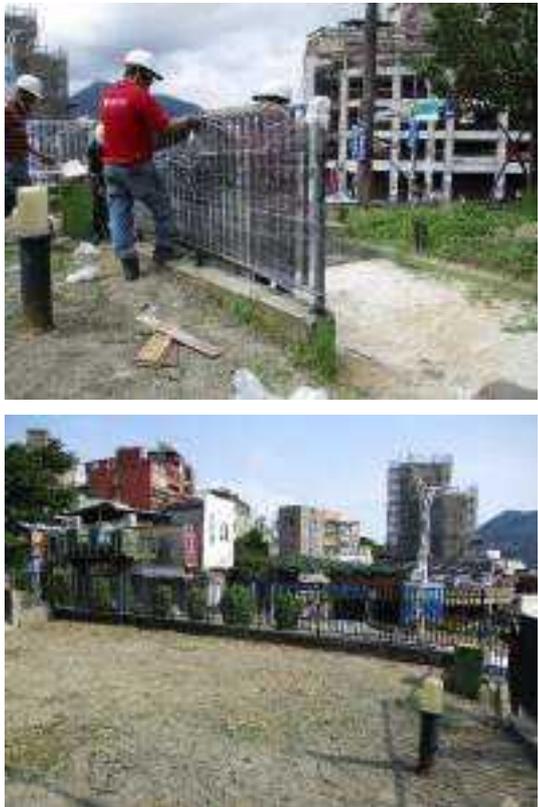
<p>8.2 鐵製欄杆安裝固定。</p>

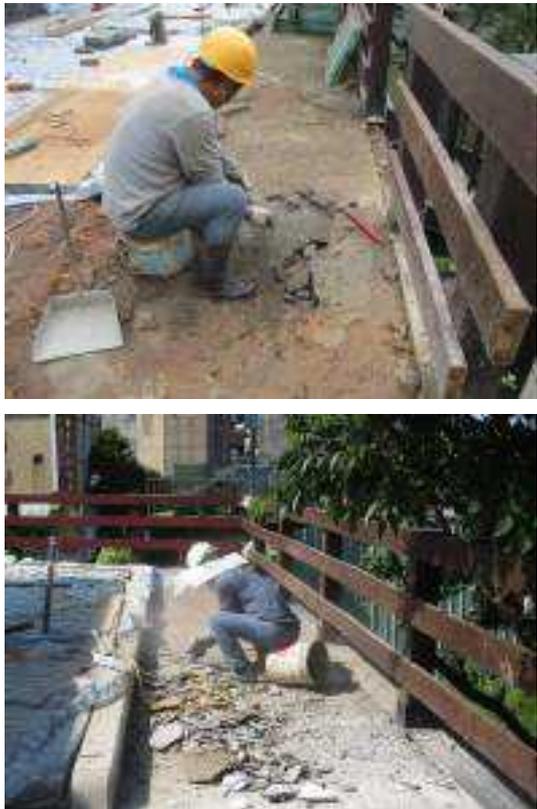
<p>施工過程</p>	<p>施工過程對應照片</p>
<p>9. 抵石子步道</p>	
<p>9.1 施作範圍既有地坪鑿除。</p>

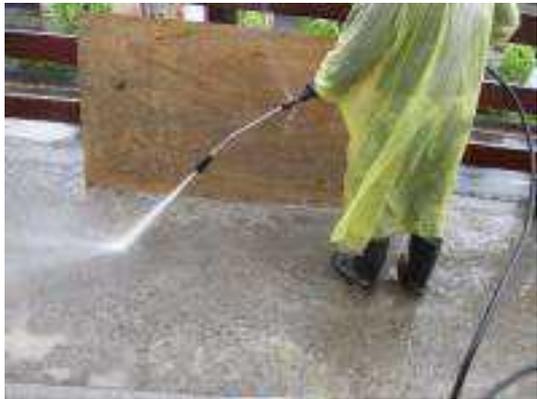
<p>9.2 水泥砂漿打底前，施作面清洗及潤濕。</p>

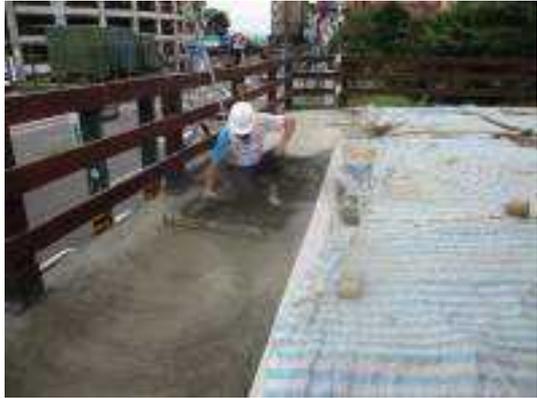
<p>9.3 水泥砂漿打底施作。</p>

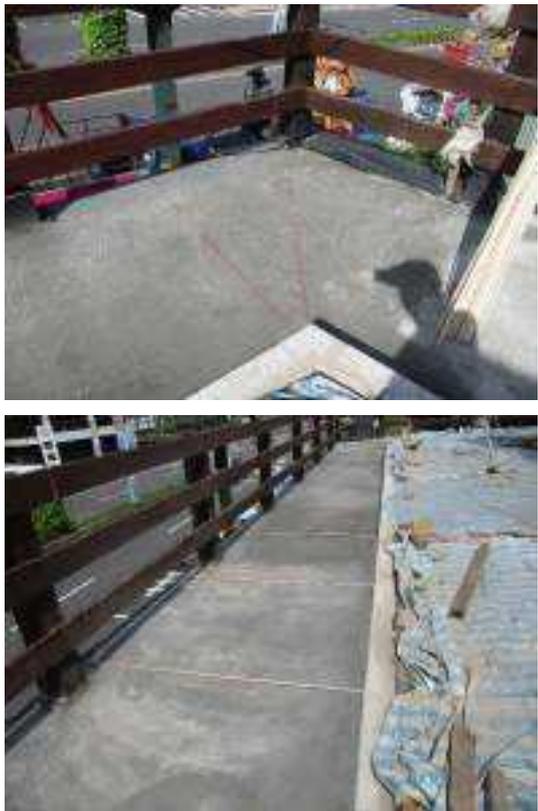
<p>施工過程</p>	<p>施工過程對應照片</p>
<p>9.4 抵石子地坪分割線放樣及押條安裝固定。</p>

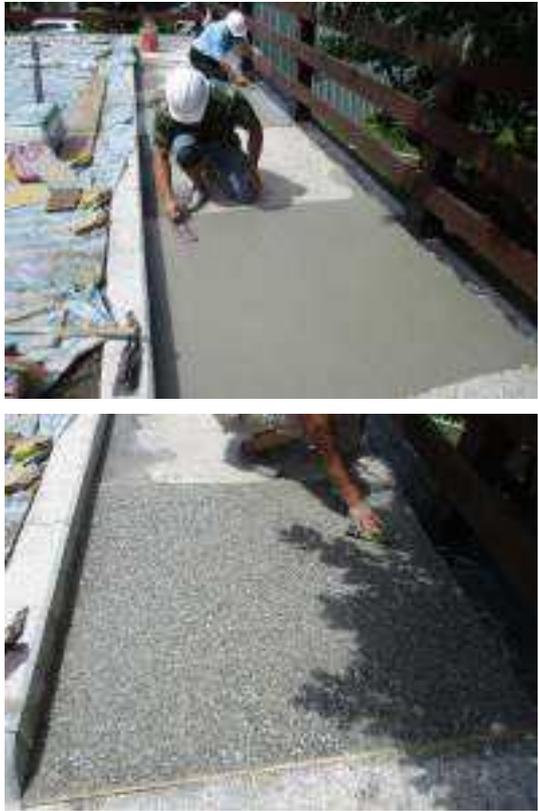
<p>9.5 用抹刀將抵石子泥漿粒料塗抹於地面上，抹平後待七分乾時以海綿擦拭，將表面水泥擦去。</p>

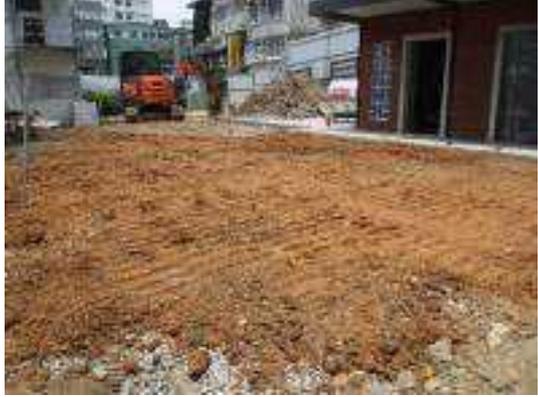
<p>施工過程</p>	<p>施工過程對應照片</p>
<p>10.草皮鋪設</p>	
<p>10.1 草皮鋪設範圍整地及碎石料清除。</p>

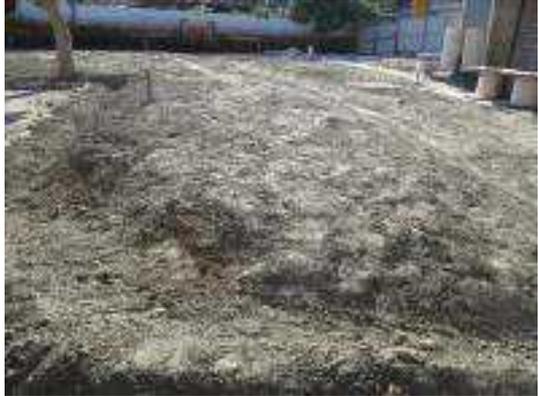
<p>10.2 草皮鋪設範圍填砂質壤土。</p>

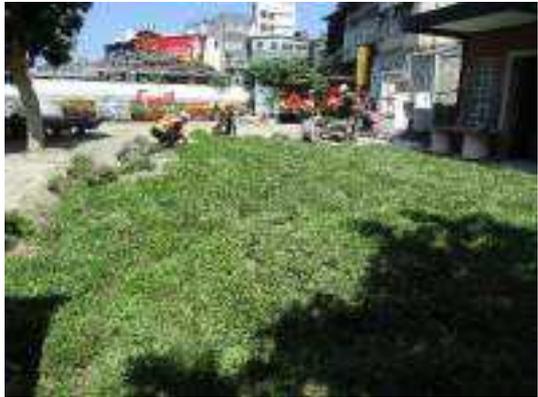
<p>10.3 草皮以密鋪方式鋪設。</p>

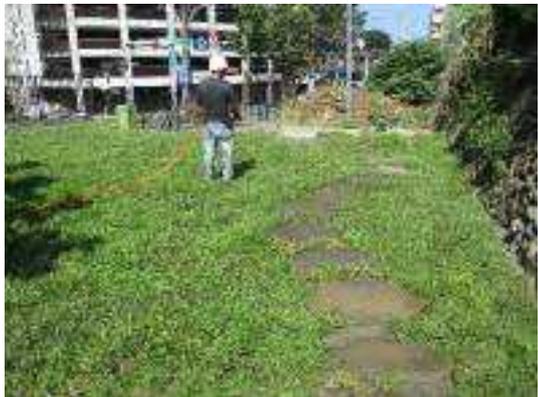
<p>10.4 為降低草皮遭曬枯及提升存活率，鋪設後每日定期灑水養護。</p>

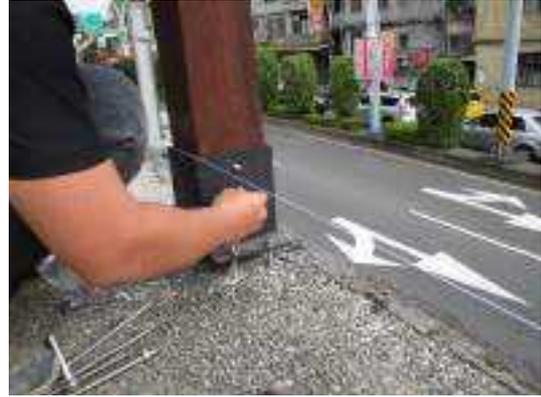
照片 6-75 木製欄杆鋼製基座安裝固定

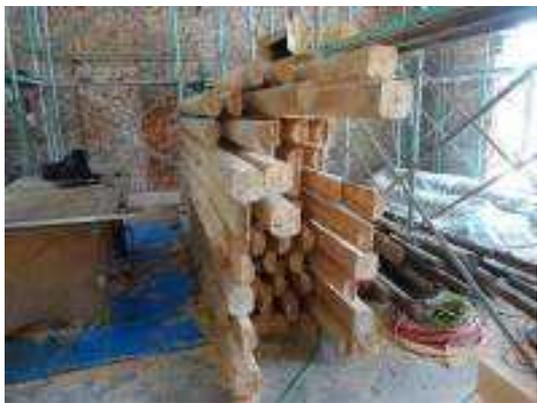
施工過程	施工過程對應照片
<p>2.1 真空加壓防腐處理前完成樺頭加工及刨光處理。</p>

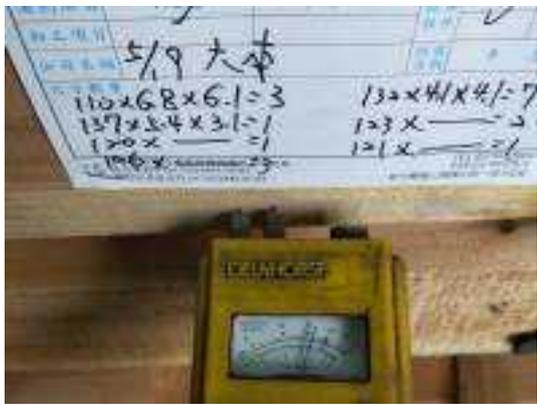
<p>3.1 木料採機械式前乾燥處理，木料前乾燥後含水率須低於19%，實際檢測值13%。</p>

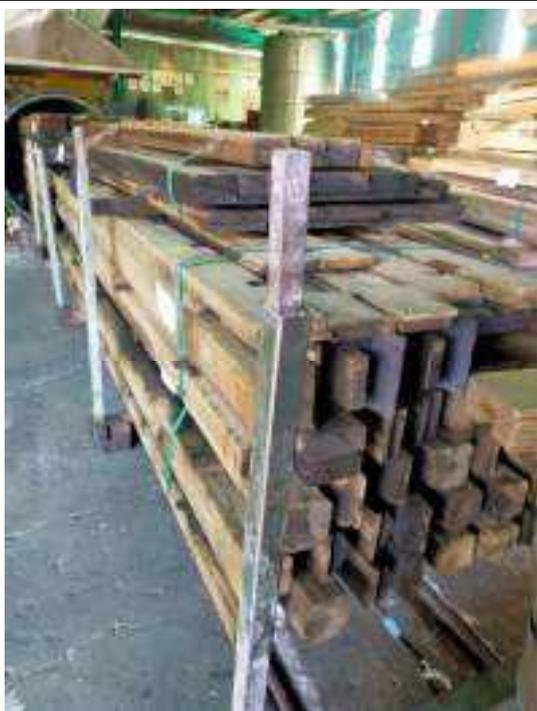
<p>Handwritten note content:</p> <ul style="list-style-type: none"> 5/9 大節 110x68x6.1=3 137x3.4x3.1=1 120x = 1 100x = 3 130x41x4.1=7 123x = 2 121x = 1
<p>4.1 抽真空取處理，排氣度560mm (Hg) 達30分鐘。</p> <p>4.2 以10-14kg/cm²壓力導入防腐藥劑達90分鐘。</p> <p>4.3 解除壓力並將藥劑排出加壓槽。</p> <p>4.4 壓力解除完成後進行排氣，排氣度560mm (Hg) 達60分鐘。</p> <p>4.5 殘留木料表面藥劑以清水沖洗。</p>

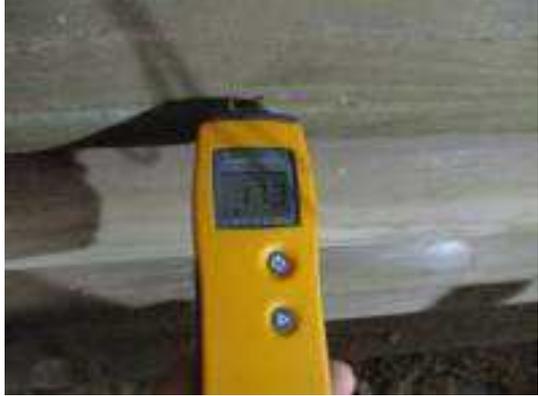
施工過程	施工過程對應照片																																																
<p>5.1 木料防腐處理後採機械式後乾燥處理，木料後乾燥後含水率須低於19%，實際檢測值17.3%。</p>

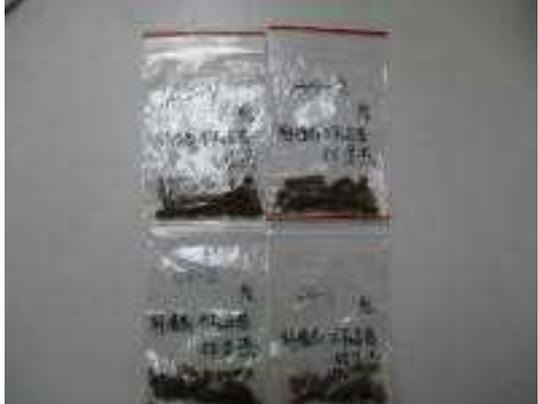
<p>6.1 以年輪錐取樣，依契約規定取5組試體。 6.2 試驗樣本送台灣木質建築協會。</p>

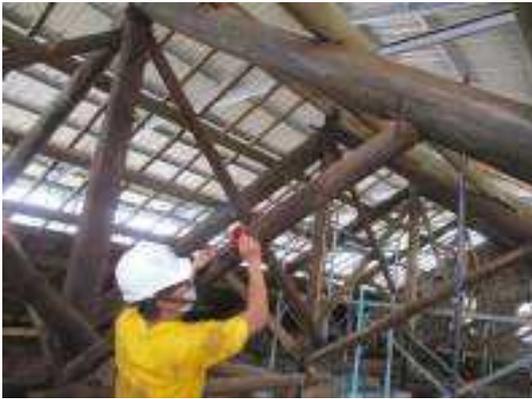
照片 6-105 舊木料表面粉塵清除

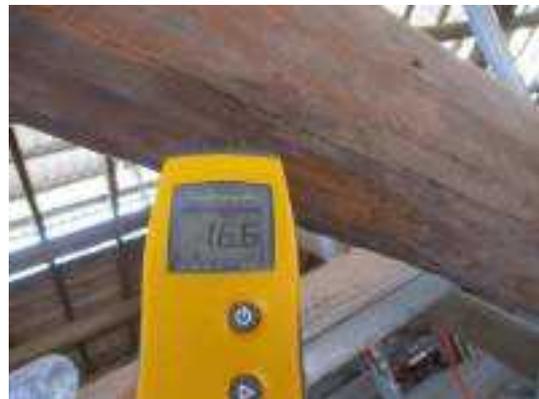
照片 6-108 舊木構件蟲蟻防治灌注前含水率檢查

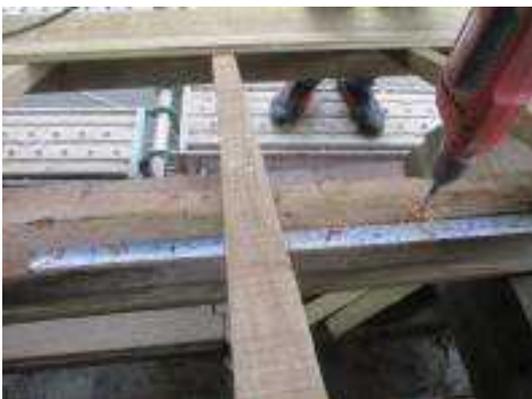
照片 6-109 舊木構件灌注位置放樣及鑽孔

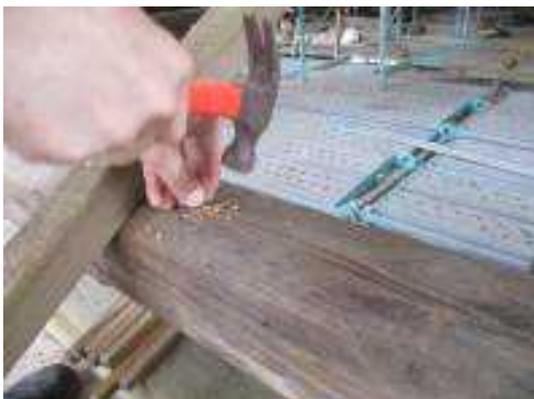
照片 6-111 舊木構件灌注防逆膠頭安裝

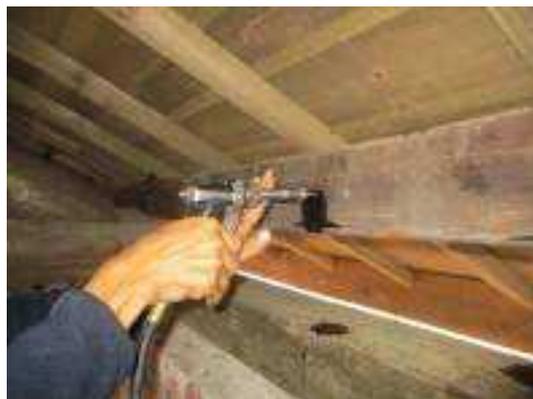
照片 6-112 舊木構件蟲蟻防治藥劑灌注

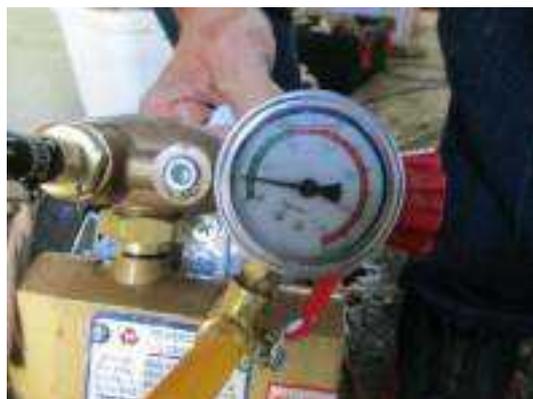
照片 6-114 舊木構件蟲蟻防治藥劑灌注壓力檢查

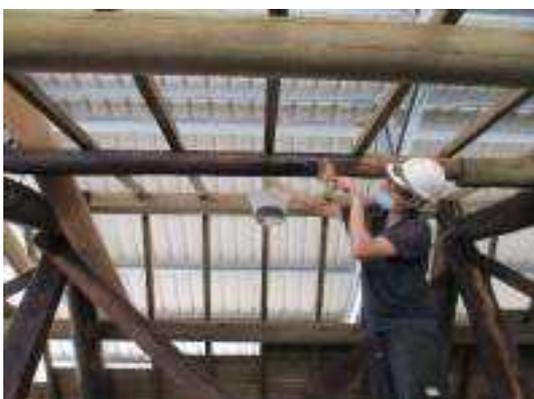
照片 6-115 舊木構件蟲蟻防治第一道刷塗

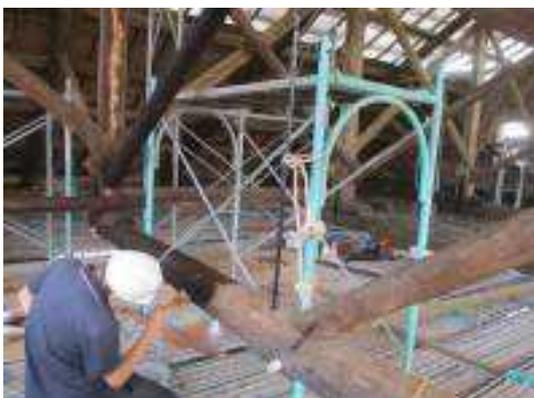
照片 6-117 舊木構件蟲蟻防治第二道刷塗

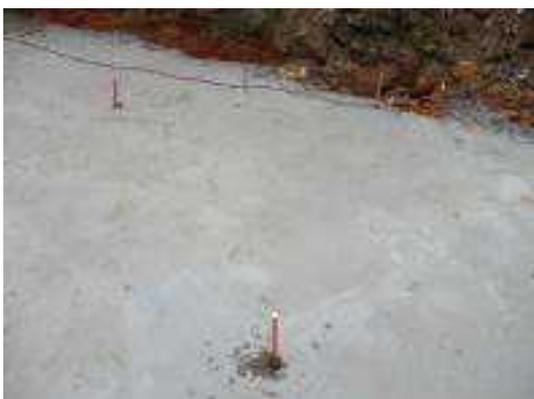
照片 6-119 電力接地銅棒埋設

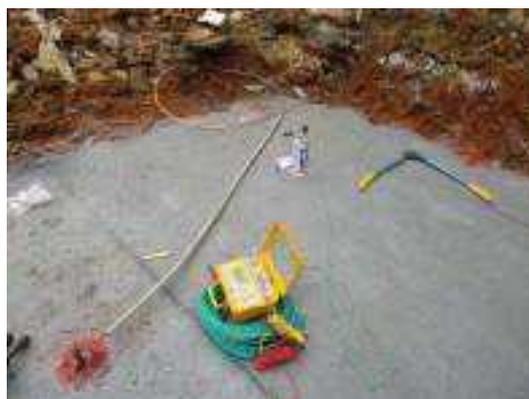
照片 6-120 電力接地施作及測試

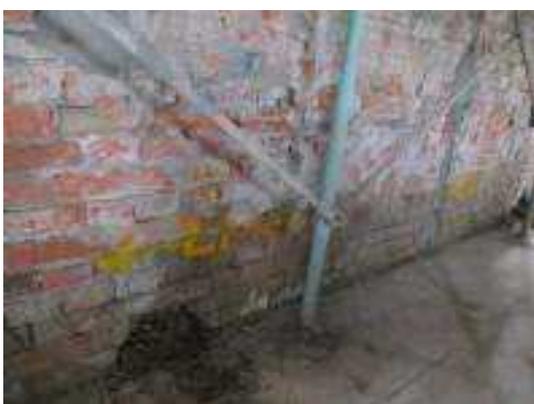
照片 6-121 電力配管位置放樣

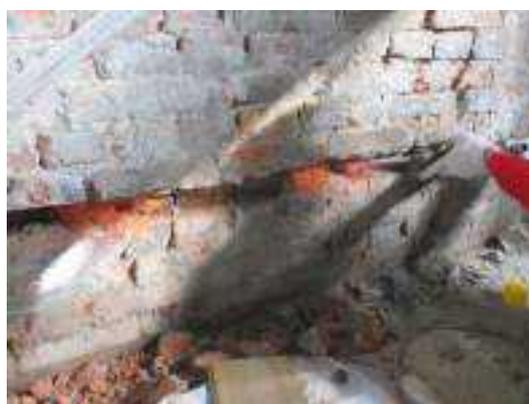
照片 6-122 電力配管位置打鑿

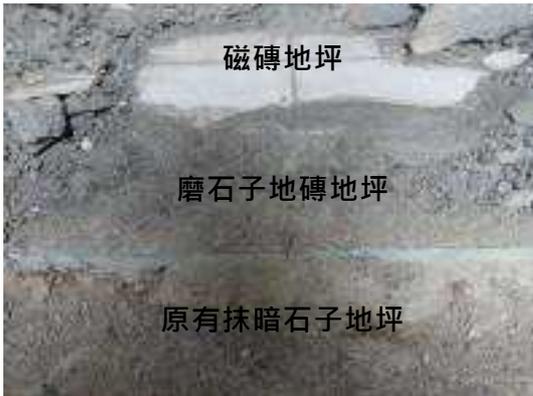
照片 7-1 西側地坪逐層試鑿使用材料調查紀錄

而後在室內地坪鑿除前，考量舊有地坪仍存在於現有地坪下方，因此監造單位與施工單位討論後，決定先在室內擇二個區域進行地坪打鑿試作，以避免地坪全面打鑿時，有可能損及或破壞舊有地坪。經討論決定先採以小型手持式打鑿機以逐層向下打鑿，在第一層磁磚地及馬賽克地磚地坪打除後，發現其下有一層磨石子地磚地坪，磨石子工法自日治時期被引進，早年常運用在公共場所、學校與

廟宇，在滬尾小學校禮堂出現亦屬正常，但現況所發現磨石子非一般公共場所或學校所常見大面積分割，分割處嵌入銅線，而是採用約30×30公分磨石子地磚，研判磨石子地磚非初建時用料，因此決定再往下打鑿，在磨石子地磚地坪打除後，於其下發現抹石子地坪，抹石子地坪有作分割線處理，抹石子地坪高層約高於西側戶外犬走地坪高程1至2公分不等，因此依據地坪使用材料、分割處理及高程等研判，抹石子地坪應為初建時使用地坪材料。（地坪試鑿過程紀錄，請詳第四章第二節四、地坪鑿除）

地坪試鑿完成後，古蹟主管機關、監造單位及施工單位隨即進行現勘討論，根據地坪鑿除試作結果及為符合文化資產保存法第24條「古蹟應保存原有形貌及工法，如因故毀損，而主要構造與建材仍存在者，應基於文化資產價值優先保存之原則」規定，採保留抹石子地坪，該部分工法調整納入第1次變更設計中辦理，工法及工項調整包括刪除磨石子地坪新作、新增原有地坪表面泥漿清除、新增抹石子地坪破損處修補及重作、新增抹石子地坪耐磨塗料新作。（抹石子地坪施作過程紀錄，請詳第五章第壹節四、抹石子地坪）

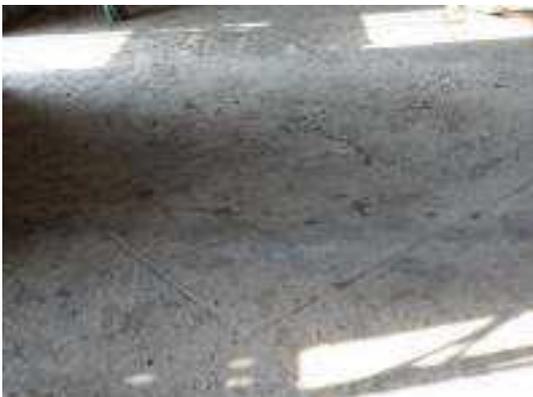
照片 7-3 抹石子地坪修復前

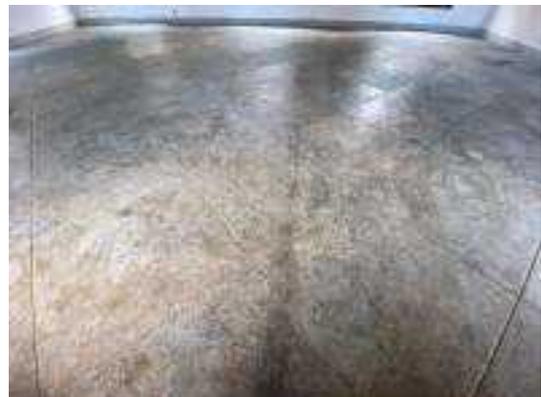
照片 7-4 抹石子地坪修復完成後

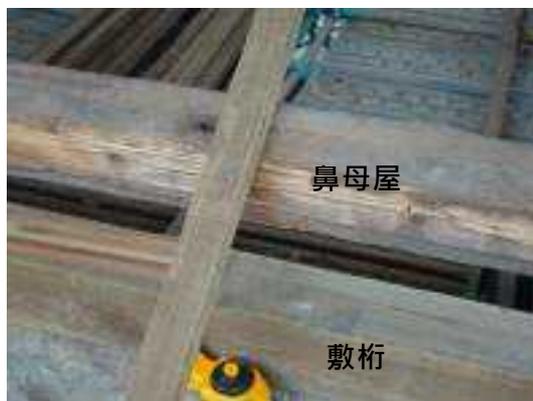
「滬尾小學校禮堂」屋架型式採敷桁以鐵件固定於磚砌牆體頂部，再將屋架陸樑組立安裝固定於鼻母屋上，其後再將鼻母屋安裝固定於屋架陸樑端部上，在這樣構造型式下，敷桁及鼻母屋間有約10至12公分左右空隙，鳥禽類易由此處進入室內，一般為防止這種情況發生，會在敷桁及鼻母屋間裝設面戶板，或在出簷處裝設簷口天花板，但在規劃設計調查階段，因屋架受屋面滲漏水影響，屋架及屋面木結構嚴重腐朽，再加上屋面使用材料已遭改變，因此無法判斷敷桁及鼻母屋間空隙處理及屋面簷口處的處理方式。

照片 7-8 鼻母屋與敷桁有約10至12公分左右空隙

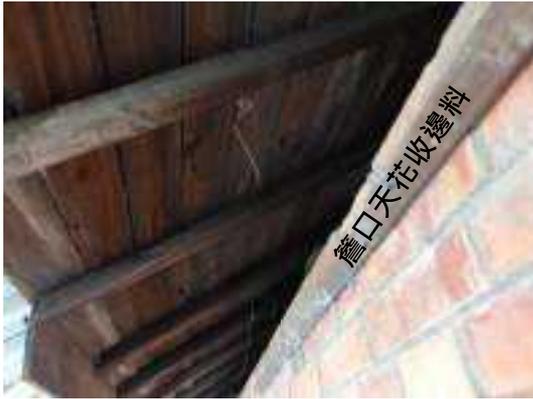
工程進行期間，施工架搭設完成後，於屋面拆卸及木構件解體前調查時，在東側牆體上發現約長約160公分斷面尺寸為2.4×3公分收邊木料，收邊料高度約與簷口處齊高，根據屋架之鼻母屋與敷桁間隙未施作面戶板研判，現場發現收邊料應為簷口天花收邊料，因此根據現場調查結果，於第1次變更設計時新增簷口天花板重作工項。

照片 7-9 東側牆體發現簷口天花收邊料
