新北市市定古蹟 滬尾小學校禮堂修復及再利用工程 工作報告書

補助單位：文化部文化資產局
委託單位：新北市政府文化局
執行單位：符宏仁建築師事務所
中華民國 112 年 1 月

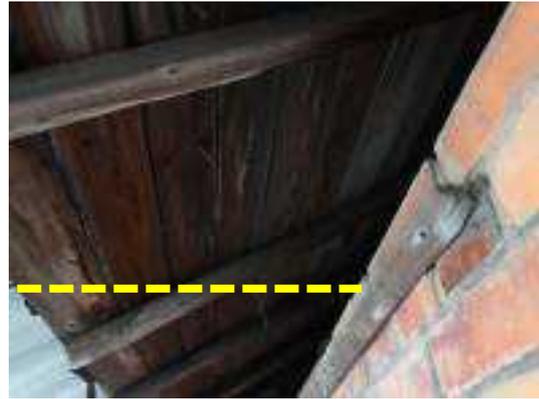
照片 7-10 簷口天花收邊料與出簷齊高

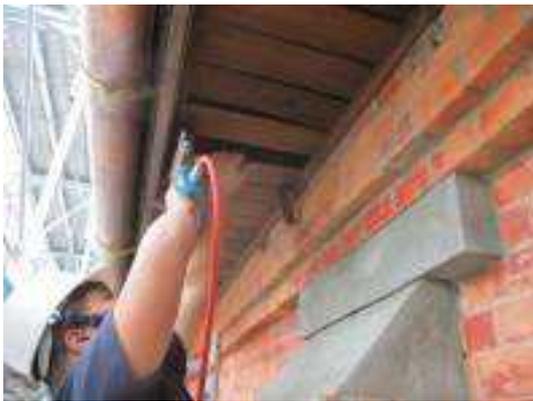
照片 7-11 簷口天花裝釘板料間預留約1公分間隙

簷口天花板裝釘時，為降低簷口天花與屋面間之空間通風不良高溫潮濕，簷口天花板料裝釘時，板料間預留約1公分間隙，增加簷口天花與屋面間之空間通風，利用自然通風除濕，降低濕氣堆積在簷口天花與屋面間之空間，避免該處木構件受潮腐朽。

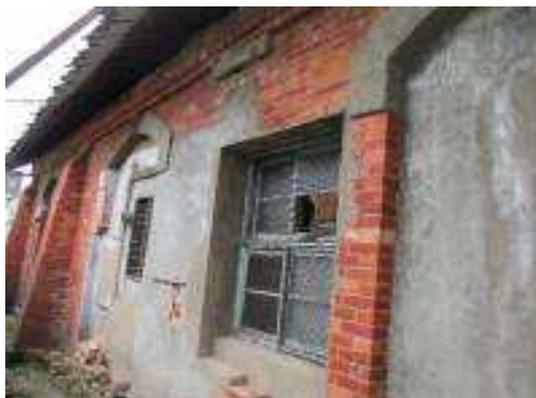
「滬尾小學校禮堂」建築外牆為仿效歐式建築的清水磚砌牆，但在淡水鎮公所接收後，改作為公務人員及清潔隊宿舍使用，牆體上圓拱木窗搭配平拱木門遭封填，並因室內空間格局改變，部分牆體遭打除改為宿舍出入口及廚房通風用窗扇，西側外牆由南至北第一及第二跨間清水磚砌外牆及扶壁柱表面遭以二丁掛磁磚貼覆，北側部分牆體遭以水泥砂漿塗抹，東側由南至北第三扶壁柱因廚房通風用窗扇設置而遭打除。

照片 8-1 東側扶壁柱遭打除

為恢復立面外觀及修復後完整性，「滬尾小學校禮堂」於規劃設計之時，外牆及扶壁柱遭打除部分以清水磚料重砌，西側外牆及扶壁柱遭二丁掛磁磚貼覆及北側部分牆體遭以水泥砂漿塗抹，採將二丁掛磁磚及水泥砂漿塗抹打除，改貼清水磚面磚。在牆體二丁掛磁磚打鑿前，施工單為提出如磁磚面處改以貼清水磚面磚，則必須打除約2至3公分磚牆厚度，清水磚面磚完成面才能與既有清水磚牆平齊，且扶壁柱斷面才會加大，但這樣打鑿方式恐損及磚料完整性，因此經與監造單位討論後，磁磚貼面先採取局部試打鑿方式，確認磁磚與清水磚牆黏結程度及水泥漿黏結料打除後清水磚面完整性，為避免磁磚及黏結料打鑿過程中破壞清水磚料面，打鑿機鑿尾先採用平鑿，先將磁磚鑿除後，再鑿除水泥漿黏結料，打鑿時平鑿降量與磚料面呈水平狀態，盡可能以剔除方式進行，降低磁磚及水泥漿黏結料鑿除過程中對磚料損傷，而後磚料表面水泥漿黏結料無法已剔除方式清除時，再以手持電動除銹錘或將殘留於清水磚料面上水泥漿黏結料清除，這樣施工法可將清除清水磚料面上95%以上水泥漿黏結料，試作結果經工程主辦機關現勘確認後，於第1次變更設計時辦理清水磚砌牆體修復與保存工法調整。

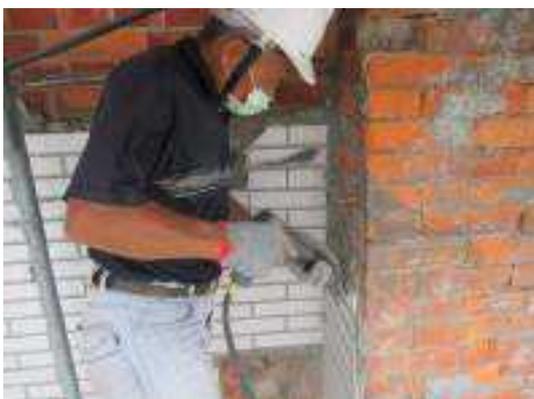
照片 8-3 清水磚砌扶壁柱磚料表面貼覆磁磚鑿除

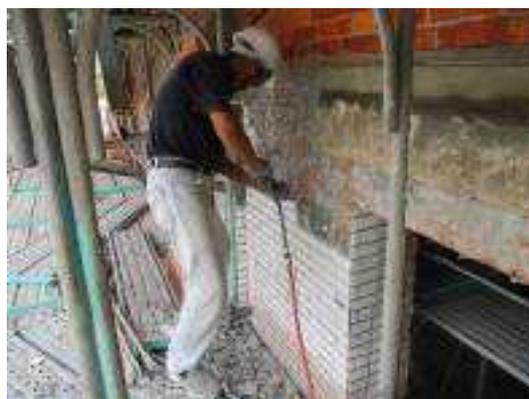
照片 8-4 清水磚砌外牆磚料表面貼覆磁磚鑿除

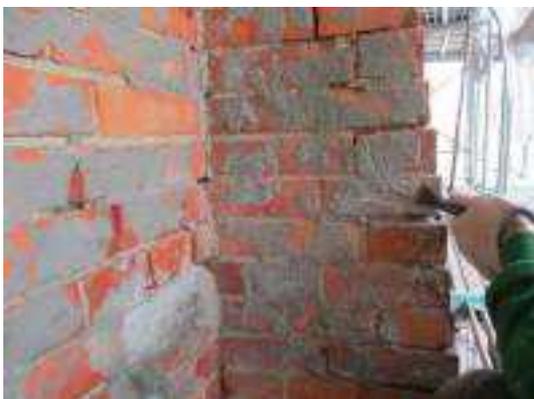
照片 8-5 清水磚砌扶壁柱磚料表面水泥漿黏結料鑿除

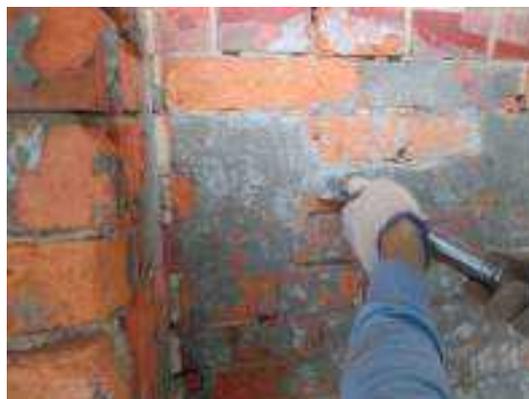
照片 8-6 清水磚砌外牆磚料表面水泥漿黏結料鑿除

清水磚牆表面磁磚及水泥漿黏結料鑿除完成後，清水磚牆磚料面上雖仍有約5%水泥黏結料，但因其黏結料非集中一處，而是以細小點狀方式分散於磚料面上，表面磁磚及水泥漿黏結料鑿除後清水磚料表面雖無法與周邊舊磚料面或新磚料面同樣平滑，但整體效果仍大致完整且無突兀感。

「滬尾小學校禮堂」修復工程受限於經費限制，因此在清水磚牆表面磁磚及水泥黏結料鑿除工項施工過程中，僅能採以物性（手工輔椅墊動工具）方式將表面磁磚及水泥黏結料清除，在施工過程中難免會受力道控制、打鑿角度控制、清除工具選擇及清除程度等因素影響而損及部分磚料釉面，受損部分雖不對磚料或建築結構產生影響，但仍降低磚料面平滑程度。因此對為使面磁磚及黏結料鑿除後清水磚料面仍呈現一定程度平滑，建議在經費允許下，可調整水泥黏結料厚度，適度加入化性工法（以藥劑清除磚料面上水泥黏結料）清除磚料面上水泥漿黏結料，提升表面磁磚及水泥漿黏結料鑿除後清水磚料面與周邊舊磚料面或新磚料面色澤與平滑度一致性。

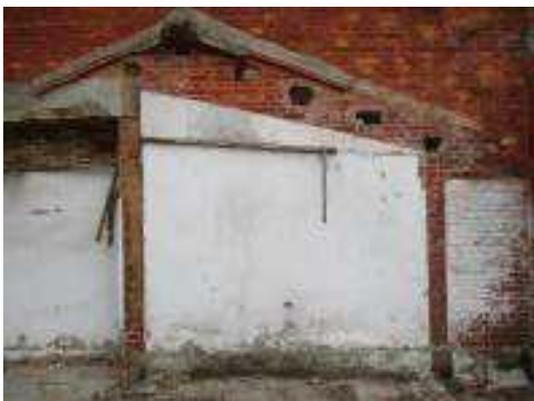
照片 8-7 北側水泥砂漿塗抹鑿除前

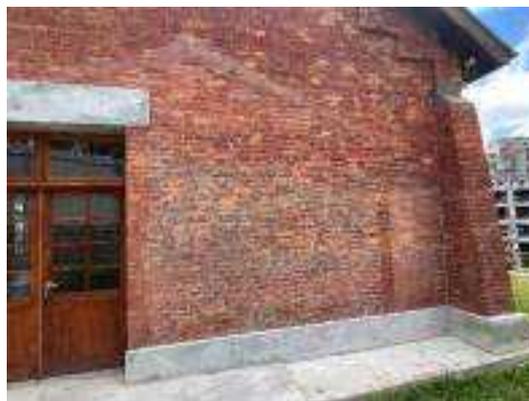
照片 8-8 北側清水磚砌外牆修復完成後

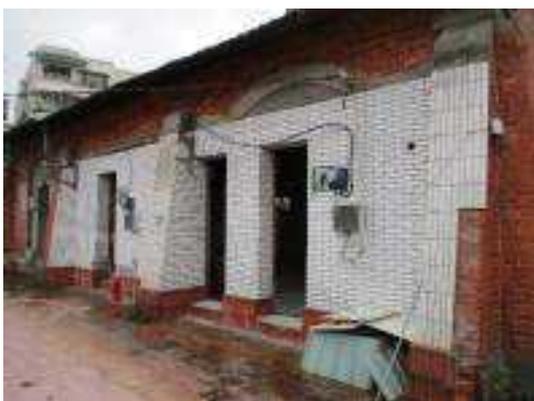
照片 8-9 西側清水磚外牆表面磁磚及水泥漿黏結料鑿除前

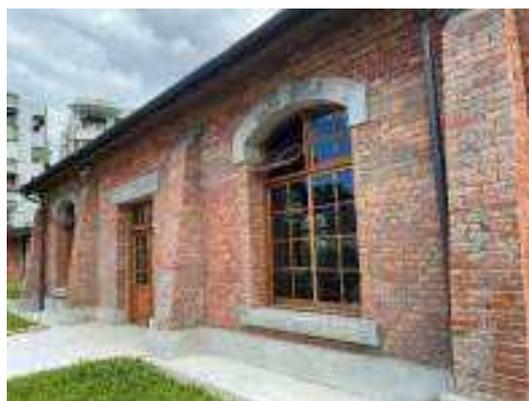
照片 8-10 西側清水磚外牆修復完成後

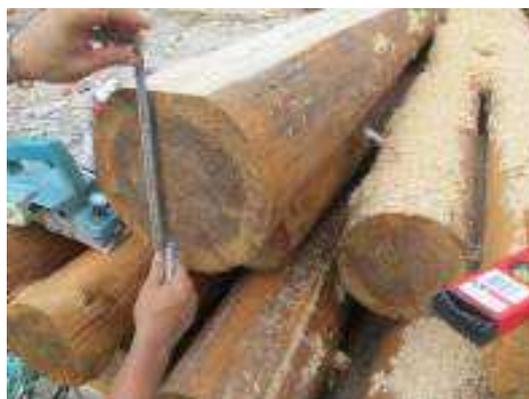
「滬尾小學校禮堂」木屋架結構受屋面滲漏水影響，木構件受潮腐朽嚴重，其中以由南至北第4組屋架至第6組屋架間木構件最為嚴重，多數構件必須採取抽換方式處理，但由於「滬尾小學校禮堂」陸樑接合採用日式木屋架投掛樑搭接型式，再加上其既有陸樑及人字樑採原木剝皮，未經刨削或大剖加工處理，陸樑及人字樑最大斷面約有25公分，單支最大長度約610公分，契約原採福州杉，但市場上福州杉材料斷面可供應至25公分，長度則無法達到610公分，因此經與工程主辦機關現勘討論後，以可符合現場陸樑及人字樑所需斷面尺寸及長度之柳杉料，並採原木剝皮，以符合現場舊有陸樑及人字樑之外觀。

照片 8-14 「滬尾小學校禮堂」陸樑及人字樑採原木剝皮

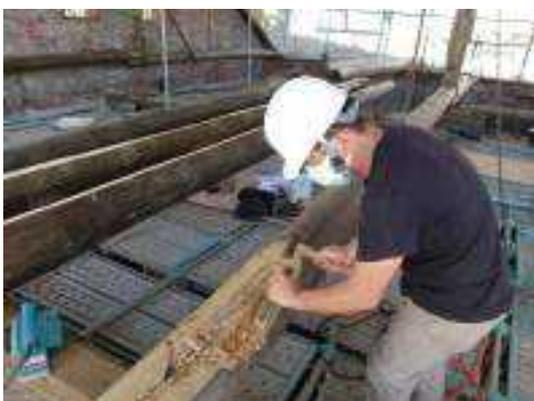
照片 8-15 陸樑樺頭加工處理

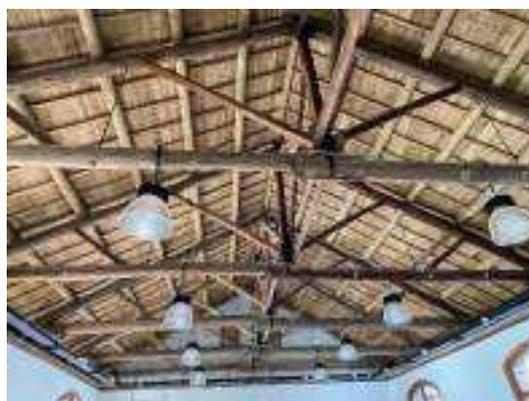
照片 8-16 「滬尾小學校禮堂」屋架修復完成

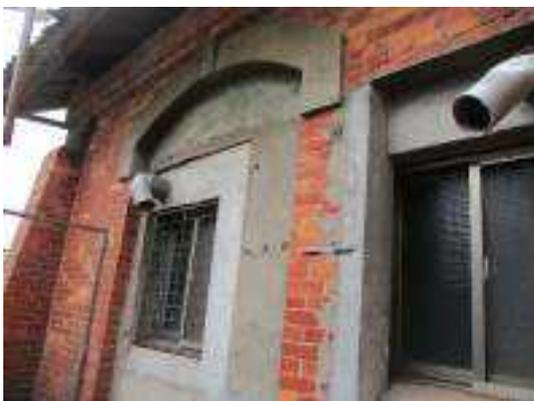
「滬尾小學校禮堂」牆上磚砌弧拱木窗搭配鋼筋混凝土平拱木門之開口，為日治初期建築校舍典型特色。滬尾小學校在淡水鎮公所接收後，因改作為公務人員及清潔隊宿舍使用，牆體上磚砌弧拱木窗及鋼筋混凝土平拱木門，因室內空間使用模式及格局改變而遭封填或新增開口。規劃設計調查階段除東側外牆可較為清楚判斷圓拱木窗外型及規模外，北側及西側磚砌弧拱木窗及鋼筋混凝土平拱木門遭大幅度改變，經調查西側有3樞及東側有2樞磚砌弧拱木窗，北側及東側均有1樞鋼筋混凝土平拱木門，本次修復根據調查結果恢復外牆磚砌弧拱木窗搭配鋼筋混凝土平拱木門昔日風貌。

照片 8-17 東側由南至北第一跨間磚砌弧拱木窗，弧拱表面以水泥砂漿粉刷並施作拱心石（keystone）造型

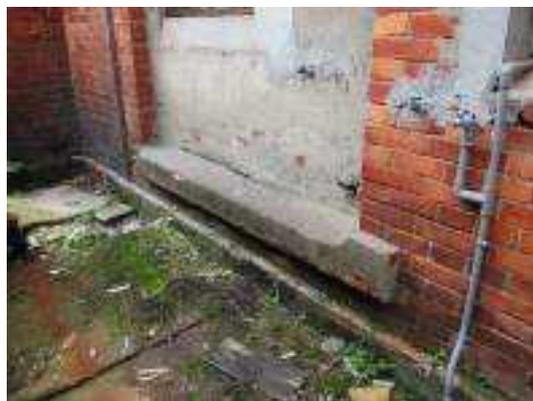
照片 8-18 東側由南至北第一跨間表面以水泥砂漿粉刷之磚砌窗台

「滬尾小學校禮堂」在北側增建建築拆除、西側牆體表面磁磚及室內牆體粉刷鑿除後，重新調查磚砌弧拱木窗及鋼筋混凝土平拱木門之構造、外觀及開口規模發現，窗扇尺寸略大於契約圖說尺寸及門窗扇外框與牆體相接處有線腳收邊，因此在變更設計時依現場實際調查狀況調整窗扇尺寸及新增門窗扇內線腳收邊。

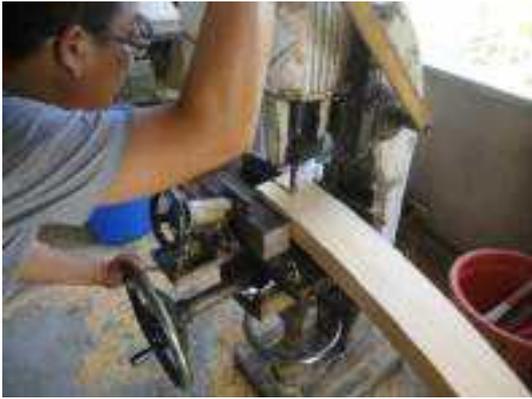
照片 8-19 木窗框加工

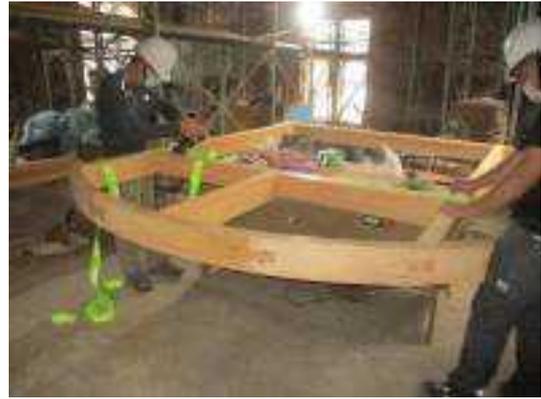
照片 8-20 木窗框組立

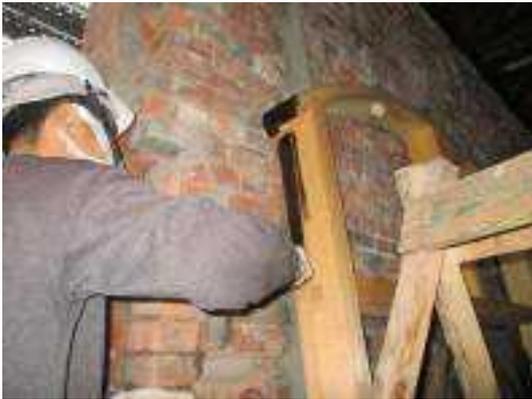
照片 8-21 木窗框與牆體接處面柏油刷塗增加防潮效果

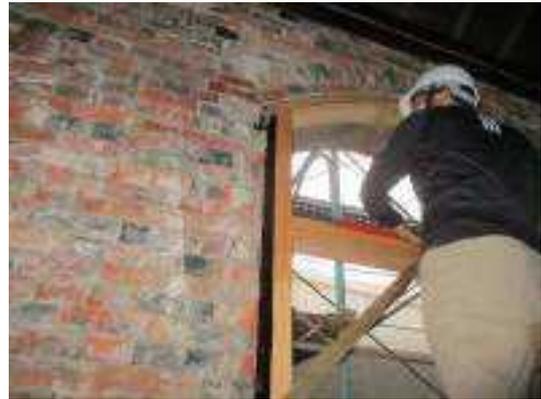
照片 8-22 木窗框組立

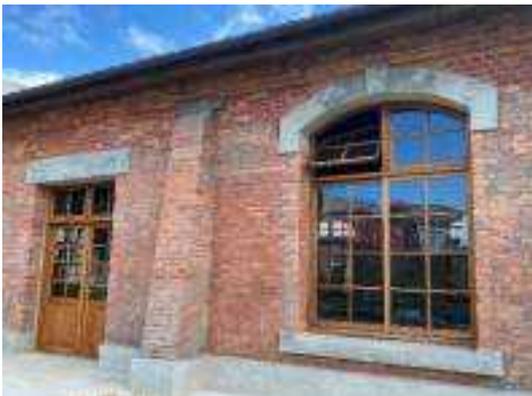
「滬尾小學校禮堂」外牆採清水磚砌牆修復後，再加上依調查結果加工及組立木窗及木門，重新展現日治初期紅磚造建築校舍的典型特色。

照片 8-23 東側牆上磚砌弧拱木窗搭配鋼筋混凝土平拱木門

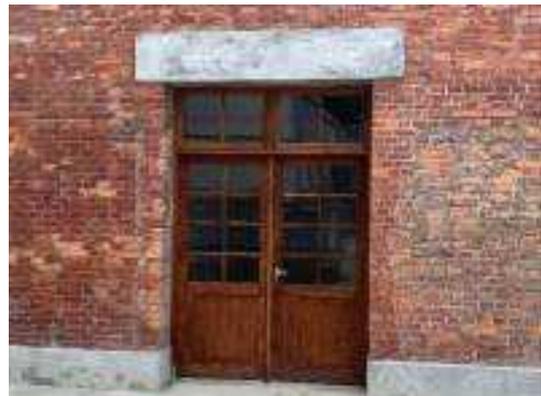
照片 8-24 北側牆上鋼筋混凝土平拱木門
