臺北縣立淡水古蹟博物館

「淡水藝術大街第二期工程前期評估案」

《成果報告》

執行單位：中原大學

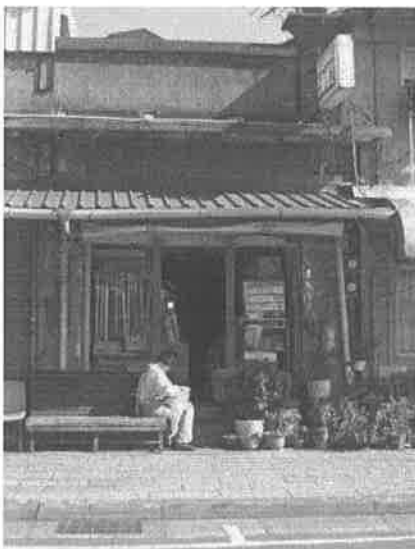
【圖 2-3-29】中正路 314 號(20070130 公所財政課提供)

依舊照片研判東側之建物有經營雜貨店生意【圖 2-3-29】，空間寬度有一個拱圈寬，有遺留部分日治時期的隔間【圖 2-3-30、100】，前面主要經營商店，後面為廚房廁所，側牆有拱門連接另一棟加建建物【圖 2-3-32】。加建之二層樓建物，有後門可通往後棟與中正路 18 巷 7 號的東山牆以一走廊相接【圖 2-3-33】。門號 314 號除東側棟外其他兩棟因調查前已拆除無法說明內部空間情形。

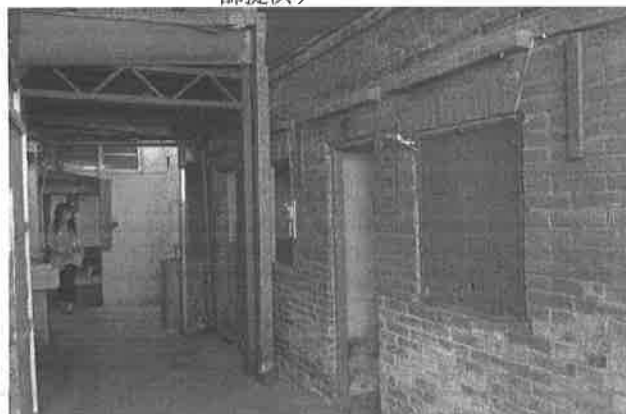
【圖 2-3-33】 314 號（入口方向↓）東側藍色鐵皮屋後方建物，與後棟中正路 18 巷 7 號東山牆（紅磚牆），以一走廊相接（20090414 許麗玉建築師提供）

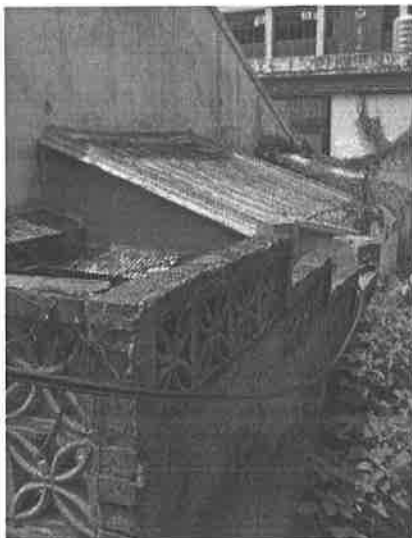
【圖 2-3-83】中正路 18 巷 11 號西側加蓋建物準備拆除(20090617 許麗玉建築師提供)

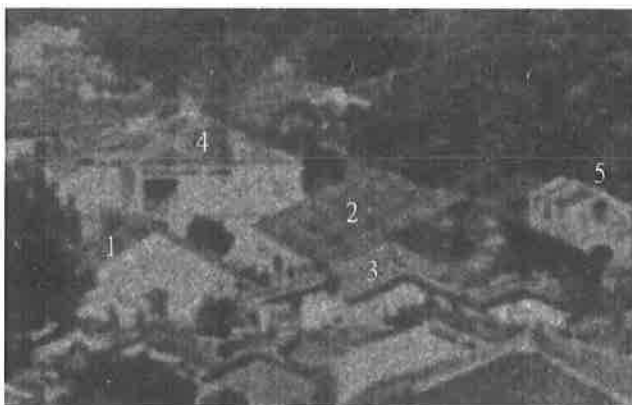
1900 年日人進行淡水河北側倉庫及浮棧橋位置調查時，當時作為第一檢查場的前棟與後棟建築面寬相近，但至 1908 年的老照片【圖 3-2-1】中已見兩者面寬相差甚多，以致形成今日所見前棟寬五間、後棟寬十間的不等長樣貌，經現場實測西側拱間距為 281.5cm 比其他四間均大了 10~20cm，亦證明建物末端有拆除致使間距不均等的可能。其拆除原因不詳，推測可能與得忌利士洋行退出台灣定期航線市場，原有空間使用變更，進而導致局部拆除縮小範圍的結果。

【圖 3-2-1】1908 年攝，1-前棟較 2-後棟面寬窄（淡江中學蘇文魁老師提供）

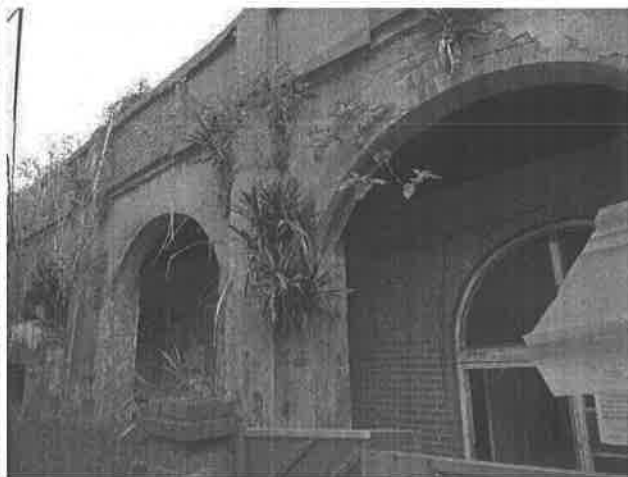
【圖 3-2-6】後棟的拱廊及女牆立面出現時間較早，推測是大正年間轉作宿舍時增設

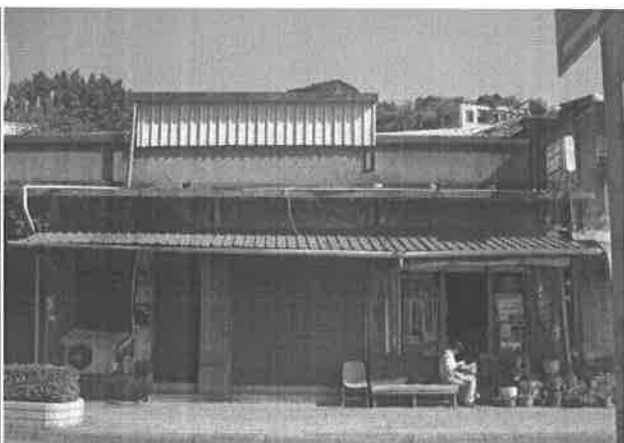
【圖 3-2-15】改為店面後，前棟安裝了鐵捲門，2007 年攝。（公所財政課提供）

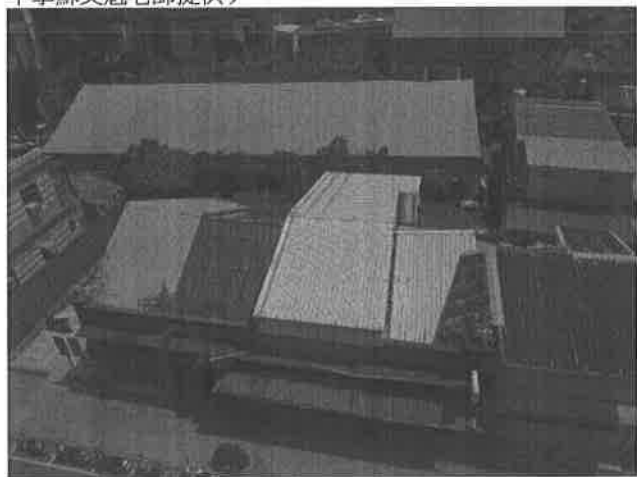
【圖 3-2-18】右側空地增建違建物，屋頂多處改為鐵皮頂

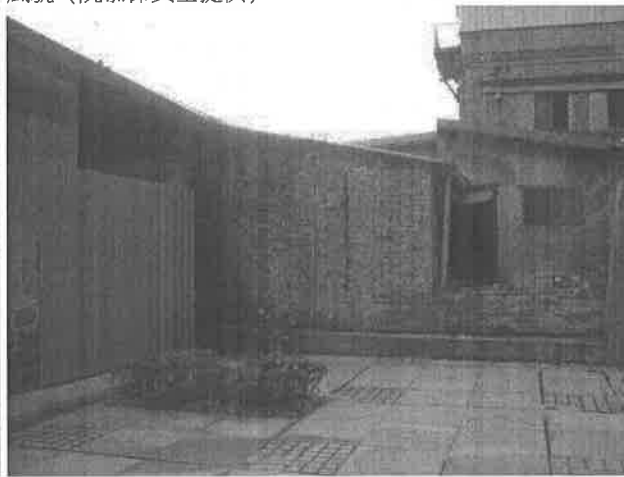
【圖 3-2-19】後棟不斷向後增建簡易磚造房，作為擴充眷舍空間使用

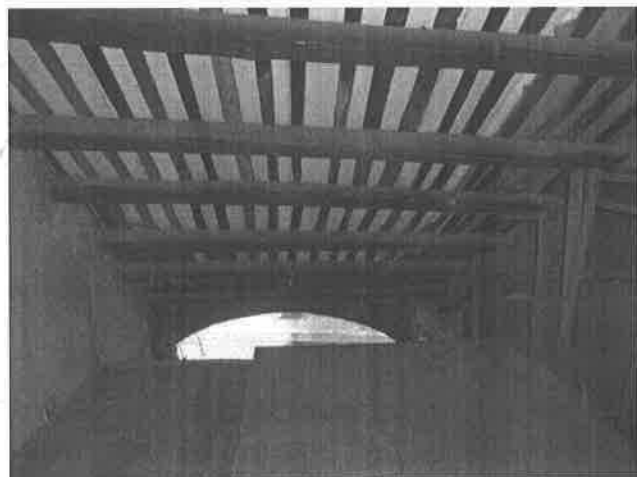
【圖 3-2-20】室內加設閣樓，以增使用空間

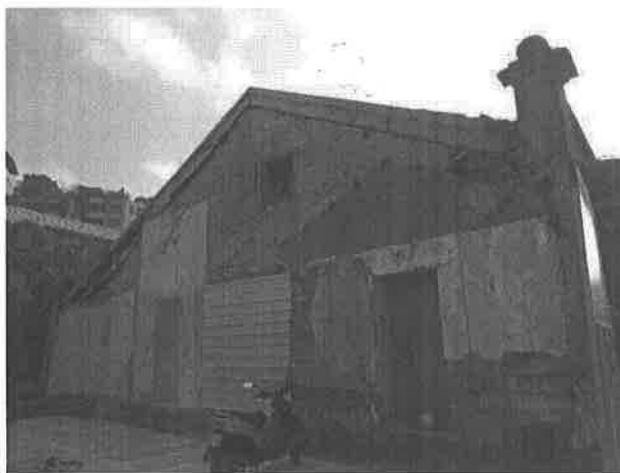
【圖 3-3-6】第一檢查場西側立面，明顯可見前期加建物痕跡

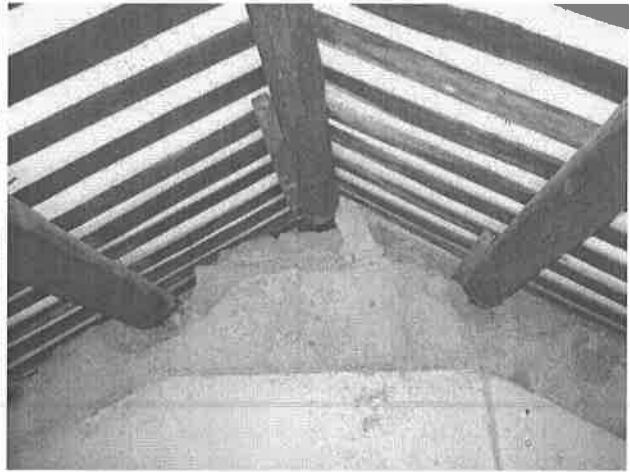
東側石砌山牆為創建時期的構造，西側山牆雖然亦為石砌山牆，但因牆面開口擾動過大，可能為原有，亦可能為日治時期，在拆除其西側數開間後，以原構造石材重新砌造而成。山牆頂高達 6.3 公尺(尚未包括現地坪下方的基礎)，其周圍沒有扶壁柱支撐，二道高大的承重牆僅藉由自重，以及二牆體間的木構架與桁木相互束制，而桁木也僅是搭在山牆頂部，沒有利用預埋鐵件，如鐵剪刀(anchor)，來增加牆體與桁木的結合。東側山牆保有一處石砌拱形開口，每塊石條大小差不多，共由 26 塊疊砌而成，主要為矩形斷面，但亦有採用楔形斷面的石條，以便能順利砌出半圓形拱。西側山牆雖然沒有石砌圓拱，但石牆上留有多處壁龕以及開口更改痕跡，明顯可見西山牆因後期改建使用產生較大的變化。

【圖 3-3-8】木桁搭在石砌山牆頂部

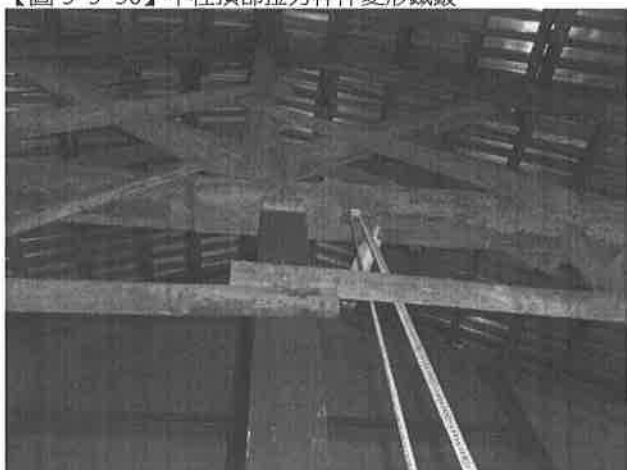
磚柱的作用，除了有效傳遞力量外，由於屋架跨度相當大，水平樑是在中央處搭接，磚柱形成水平樑搭接的節點支撐。磚柱斷面 53x53 公分，磚材使用薄顏仔磚（4.5x16x23.5 公分），柱頂部設置一承樑的墊石，其大小與磚柱斷面相同。現況屋架共有九組，但磚柱僅有五支，其他四組屋架下方則多以隔間木柱承接，應是後期作為住宅使用後，住戶因空間分隔所致，目前無磚柱的屋架，都有水平樑中央段下陷、拉力桿鬆馳的現象。

【圖 3-3-32】缺乏磚柱的屋架，水平樑中央以木柱支撐

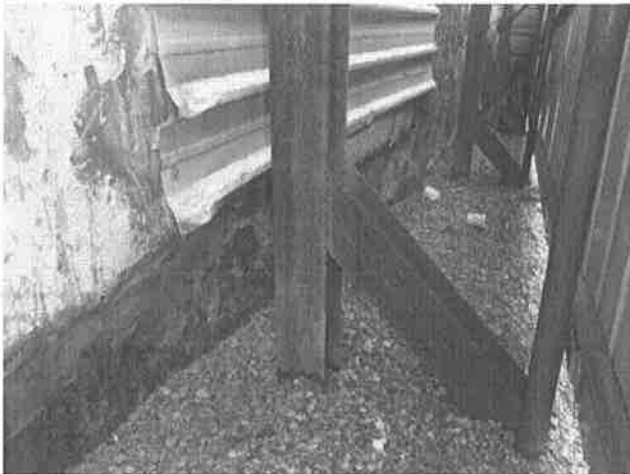
【圖 4-1-2】目前西側山牆底部可視得之外觀

目前的西側山牆牆基有粉刷層剝落、石條外露情形，如此若經長時間之風吹雨淋，將可能造成牆基受侵蝕、風化、損及其結構穩定作用。另外，B 空間東半部地坪裸露的情況，亦有可能使地基受潮。其他各空間因經過後人長期使用、增建改建下造成地坪材料不一、高高低低，所有地坪保存的現況皆不甚理想，磨石子地坪有開裂、髒汙、潮濕等；水泥砂漿地坪有老化、破損、積水等現象；磁磚地坪則有顏色不均、破裂、汙損等現象。

排水與防潮為建築保存最基本的要件之一，然回顧第一檢查場基礎與地坪之調查結果，發現普遍的破壞情形是受雨水侵襲、潮濕、積水等，其與建物基礎的結構安全以及室內空間使用品質的關係十分密切，因此建議後續可進行全面性的基礎與地坪之解體調查，在基礎的部份，第一，可進一步了解目前建築基礎確切的材料與構造方式；第二，可針對目前建物地基與牆基的損壞程度進行更精確的調查，後續不僅可以針對此部位的結構補牆方式再作更適當的建議，且未來的工程亦可借此進行整體建物的排水、修繕等工程的施作。

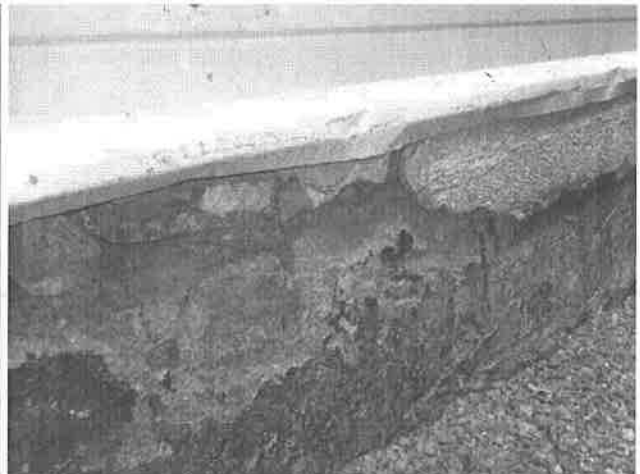
【圖 4-1-3】石砌牆底部仍為石條砌

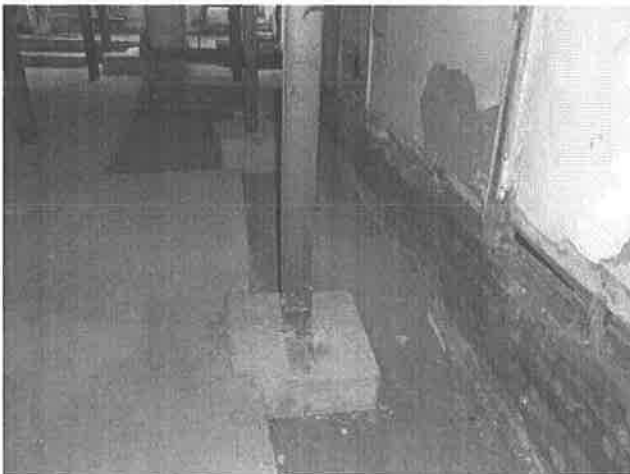
【圖 4-1-4】B 空間室內地板拆除後出現的裸露地坪

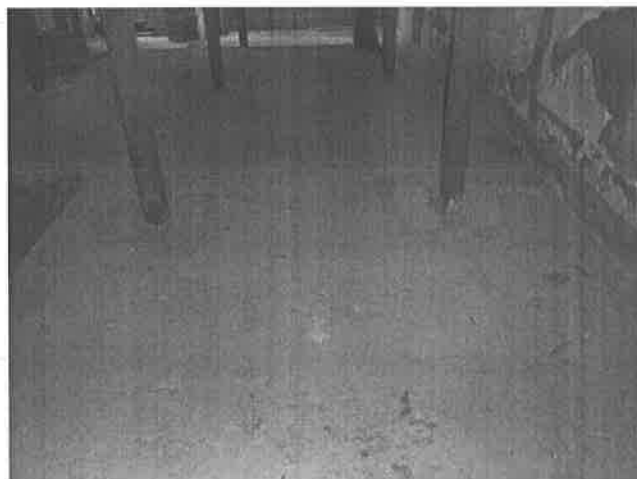
【圖 4-1-10】B 空間的水泥砂漿地坪現況

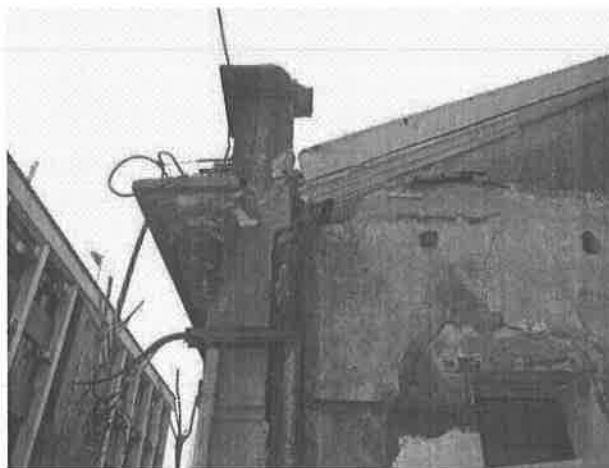
【圖 4-1-23】東山牆與南立面明顯無交丁，牆面分離

東西側山牆除了常見的粉刷層剝落、石材風化，因增加設備或構造所遺留的釘孔、油漆或磁磚材料外，最大的問題在於西側山牆向西傾斜，越頂部其變形越大，目前雖然已作鋼架加強，但鋼架並沒有支撐到牆面，二者間有一小段距離，沒有發揮應有作用。東西側山牆與南側磚牆搭界面，明顯脫開，下雨天雨水由此滲入室內，造成石牆石材間的粘結材料減損，磚牆潮濕、發霉、水漬痕殘留，且已有白華現象。東山牆的南側有電線管線釘附，導致表面粉刷材料破壞。

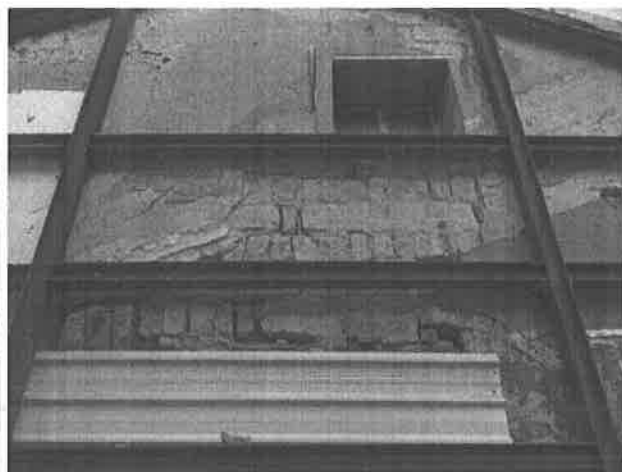
【圖 4-1-30】西山牆開口部石材多有擾動痕跡

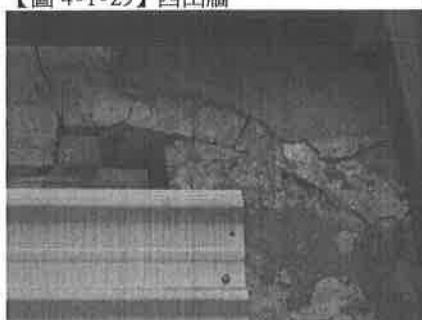
【圖 4-1-31】可見磚拱痕跡

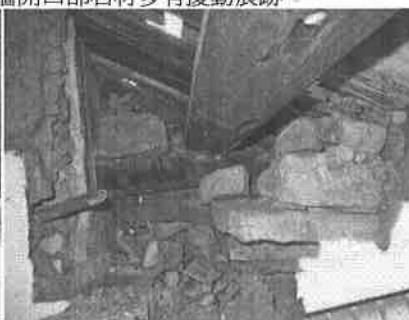
西山牆北側簷口以 6 皮尺磚收頭【圖 4-1-32】，由其室內側觀察可發現，山牆在此處是砌成一階梯狀，簷口再砌尺磚，而尺磚與石砌牆間並沒有良好的接合處理，且石砌牆表面有白灰粉刷，在二者間有一短圓木連貫，第 16 支桁木跨座在短圓木上向外延伸【圖 4-1-33】，山牆收頭的作法僅有此處，目前未能確定是否為原有構法。

【圖 4-1-33】簷口尺磚與石牆關係(室內側)

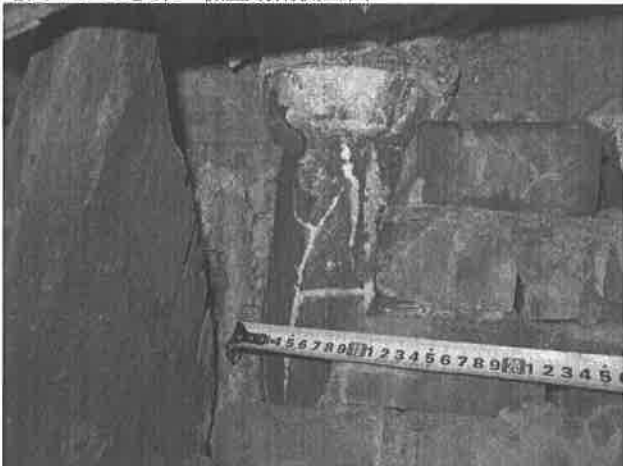
【圖 4-1-38】第二磚柱內埋設陶管

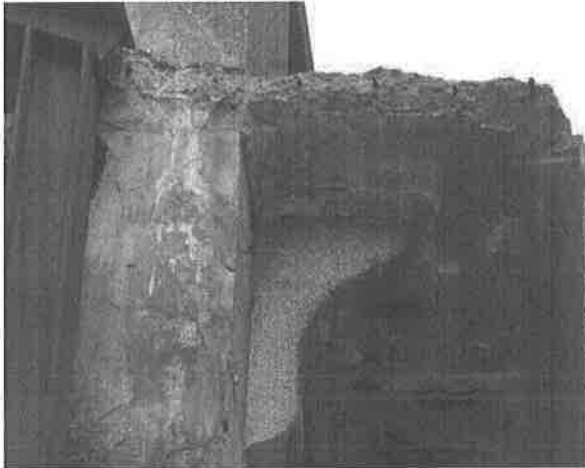
【圖 4-1-40】雨庇在西山牆被截掉的痕跡

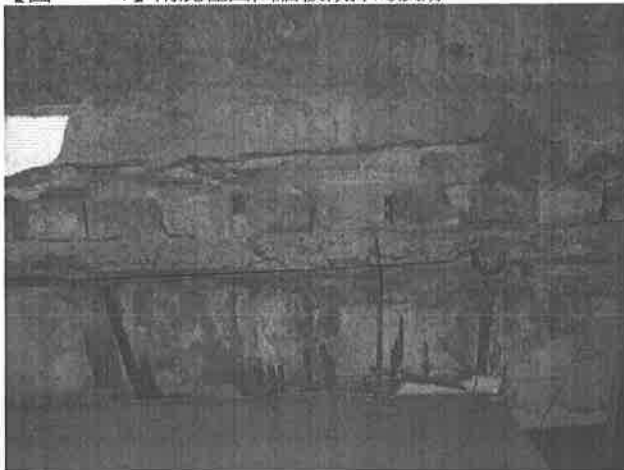
【圖 4-1-42】磚拱、RC 雨庇以及上部女兒牆，部份屋瓦仍殘留在女兒牆內

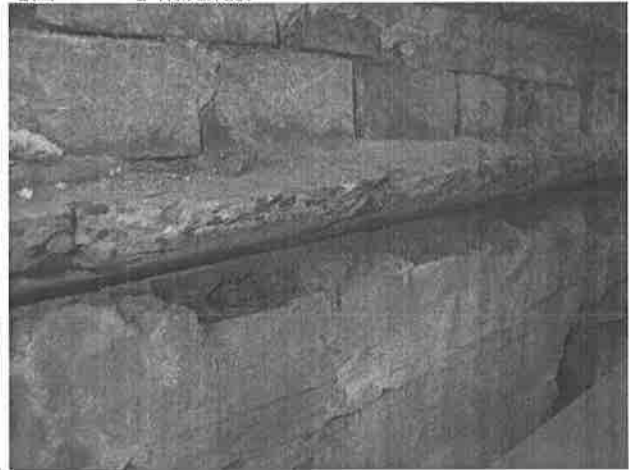
【圖 4-1-43】RC 雨庇有一斜角

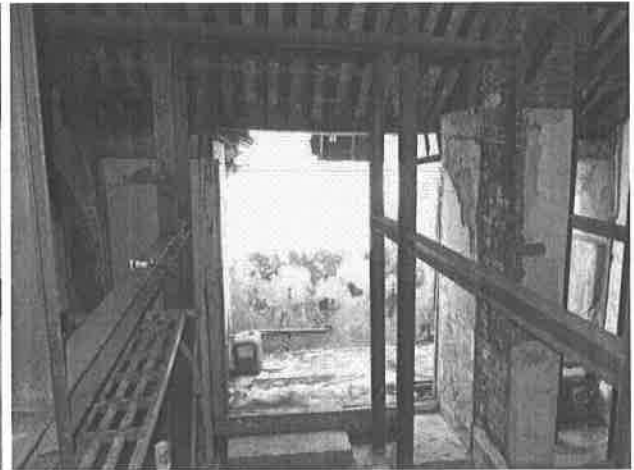
【圖 4-1-45】F2 立柱被磚牆包覆

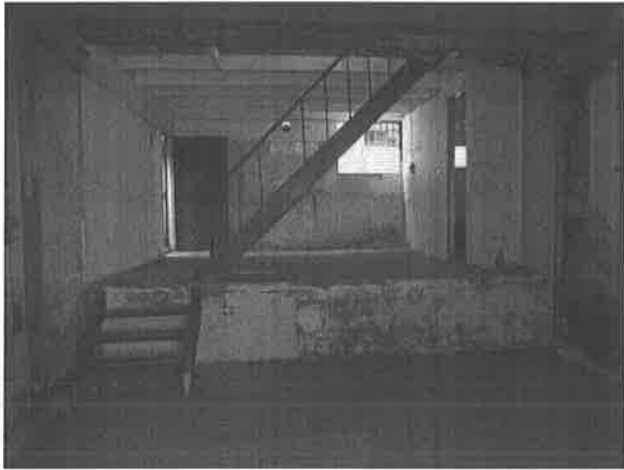
【圖 4-1-46】C 空間北側加建物

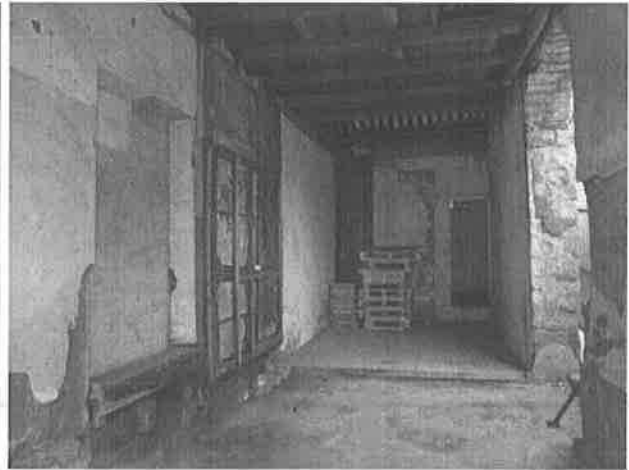
【圖 4-1-47】D 空間北側加建物

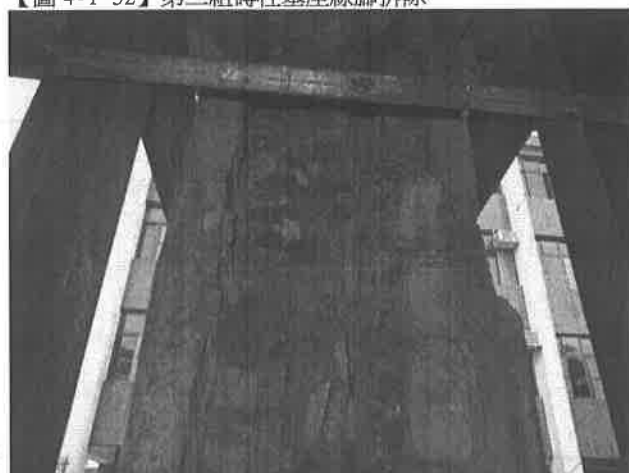
附加鐵件；牆體的破損，則包括第三座的磚柱基座線腳被拆除，第四組磚柱內側部份磚在屋架拆除時亦被敲除，第五、六組磚柱因為附屬設備的增加，導致部份磚材被拆除。因為上部屋頂排水不良以及破損，造成每組磚拱皆有滲水狀況，留下大片水漬痕、青苔附著。

【圖 4-1-54】第四組磚柱內部被拆除

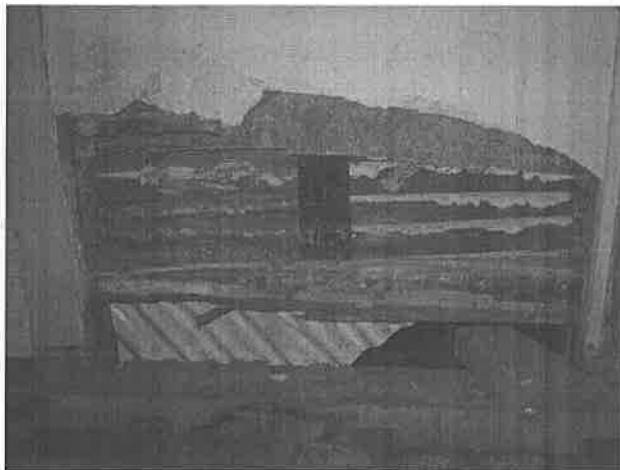
因為木榴壁本身材料、施工品質不佳，自然地耐久性也相對差，目前牆體有發霉、潮濕現象，部分灰泥粉刷層剝落，外露的木榴也有腐朽、乾縮等損壞。

【圖 4-1-57】粉刷層剝落、木榴腐朽

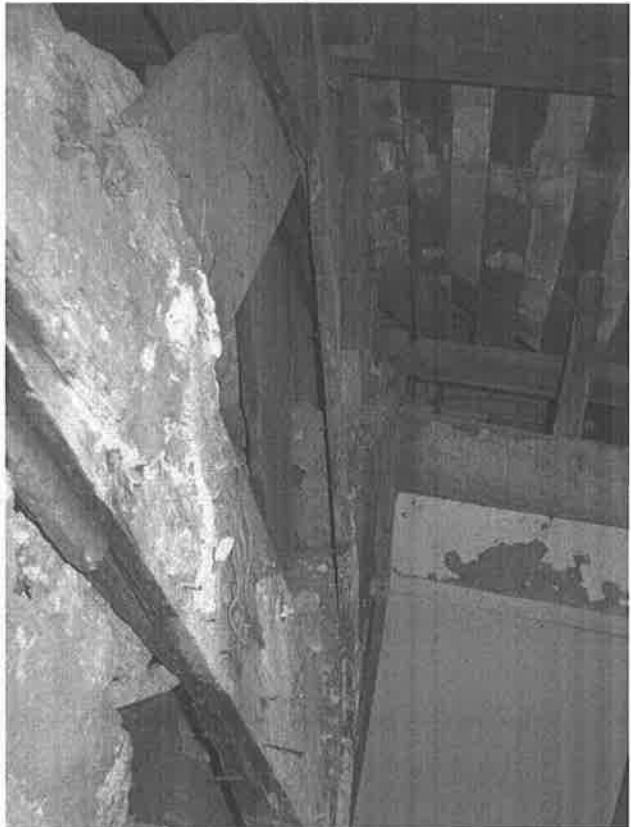
【圖 4-1-64】左圖方框區近照，二片立柱內沒有木構件

立柱的斷面是由 5 片板材構成，但值得注意的是，實際有 5 片板材厚度的立柱，僅在立柱與木拱後相接的下部段，而二者相接的上部段則是空的、無任何板材【圖 4-1-64】，由於立柱的板材是由地面至山形構架，因此易使人認為立柱是由地面至山形構架頂部。這樣立柱施作的方式，空心段的立柱強度不足，在屋頂重量下壓後，造成目前板材向外突出，產生面外變形。

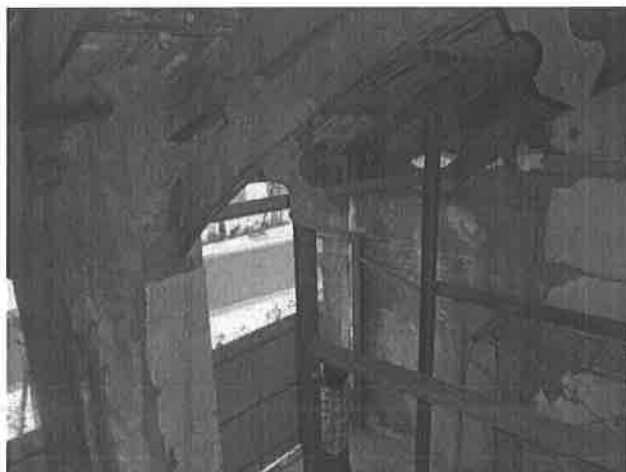
【圖 4-1-85】F1 與 F2 木構架被石牆與磚牆包覆

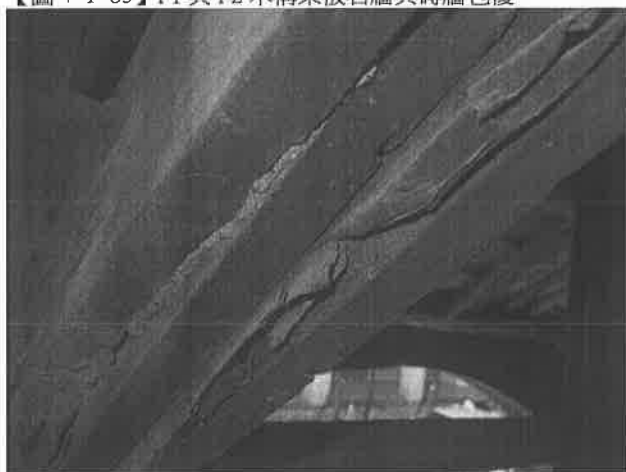
【圖 4-1-86】F1 木拱，木料間有蟻道

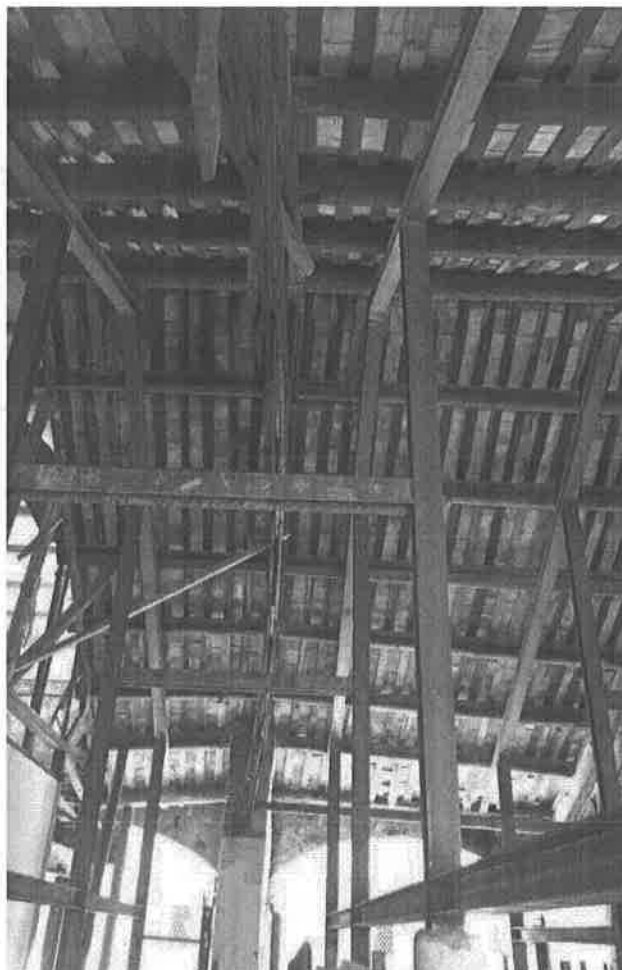
木構架的損壞除了已被拆除的外，尚包括木構架偏移、木料潮濕與腐朽、白蟻、木料開裂、螺栓佚失與銹蝕等。因西山牆向西傾斜，連帶桁材、桁木與 F1、F2 木構架整體向西位移，木構架變形量大【圖 4-1-87】；F1 木構架與桁木，因為上部增設的鐵皮屋頂與 C 型鋼架重量下壓，而產生側向變形。F1 的立柱，特別是木拱與山形構架之間的部份，僅有東西各四片板材夾著，內部無構件支撐，在承受屋頂重量時，因強度不足而產生側向變形(向東邊)，這問題可能早在上部鐵皮屋頂增設前就已發生，因為 F2 南北端的立柱外皆砌上磚牆包覆，當時應就是為能加強立柱強度而施作。由上可知，F1 木構架變形量很大，因為上半部受西山牆向西傾斜的力量，木構架連帶朝西位移，而下半部則是因為立柱強度不足，而朝東變形。F1 南側立柱同樣被後砌磚牆包覆，而南向屋頂破損，雨水聚集、滲入室外，加速此區域內的桁木、立柱以及山形構架的腐朽，在第 5 支桁木至南向立面間的木料，也多有木料乾縮，受白蟻侵蝕等的現象【圖 4-1-93】。

【圖 4-1-87】F2 木構架整組向西傾斜

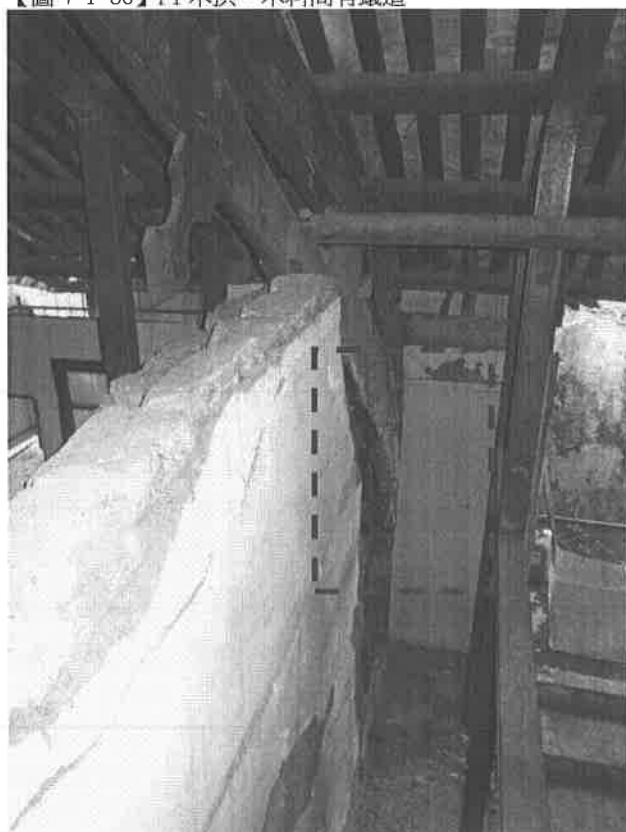
【圖 4-1-88】F1 木構架，北側立柱向東則變形

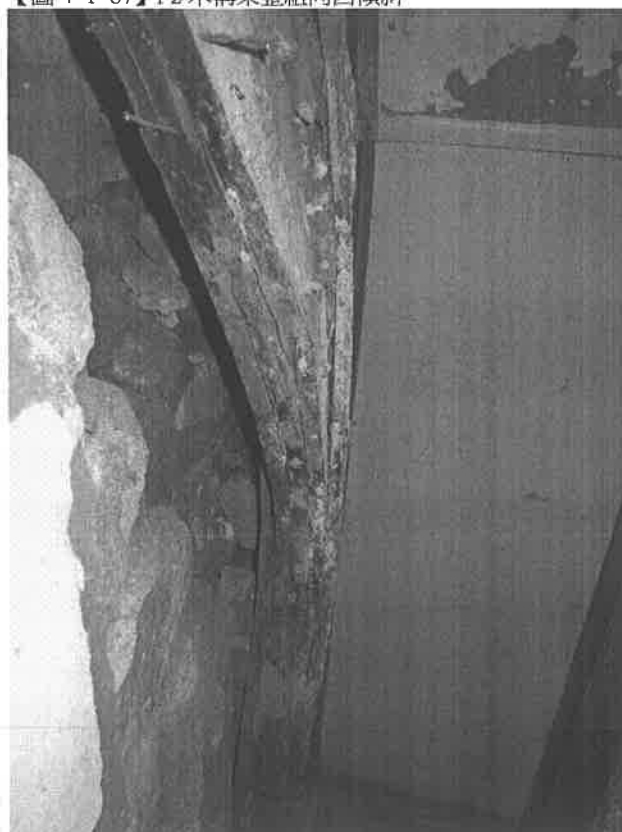
【圖 4-1-89】左圖方框區近照，其構造脫出牆面

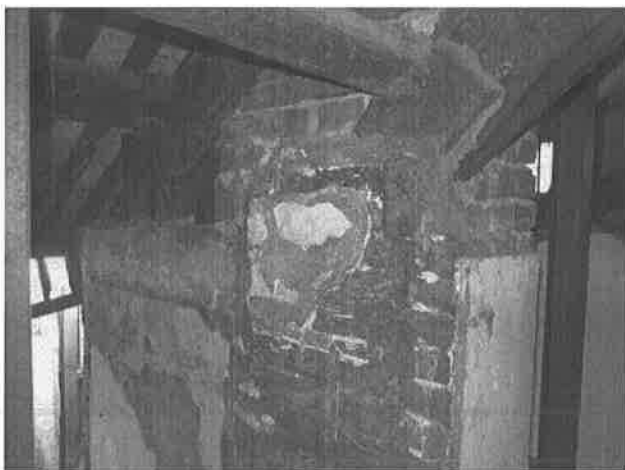
【圖 4-1-90】白蟻侵蝕

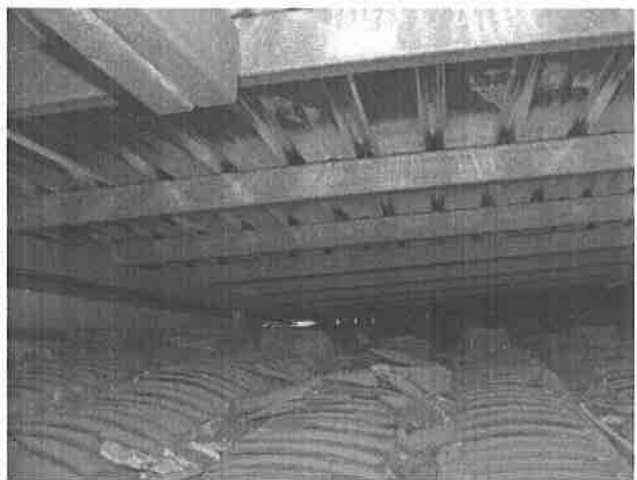
【圖 4-1-98】A 組屋頂利用鋼架鐵皮包覆傳統屋頂

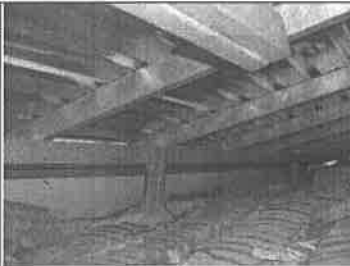
種類	現況與損壞說明		
傳統閩南瓦屋頂	保存維護情況堪慮，不僅有結構上的破壞，屋頂構造各部位皆有嚴重的損壞現象，如：桷材腐朽、瓦片破裂、缺損，座灰已老化，失去黏結力，天溝排水不良等

分佈位置		鋼架貫穿傳統屋頂	鐵皮重量直接落於木構架上
A、B 屋頂

傳統屋頂損壞比例高，考量再利用與後續維護難易性，建議可採新式屋頂減輕重量，但現存有「蜈蚣腳」鋪瓦作法，因作法特殊，可以取下完整一部份作為保存展示，仰瓦、俯瓦等狀況良好的材料亦可保存，作為建築材料等知識性的展示。屋頂與南側立面磚牆搭接處的排水、防水問題，亦是屋頂工作的重點，目前此區域內多有滲水、植生、長青苔等狀況，在在顯露出此區有積水、滲水問題，因此，新式屋頂設計時，需謹慎處理屋頂前簷口與女兒牆間的排水問題，同時加強此區的防水性能，避免漏水狀況再度發生。

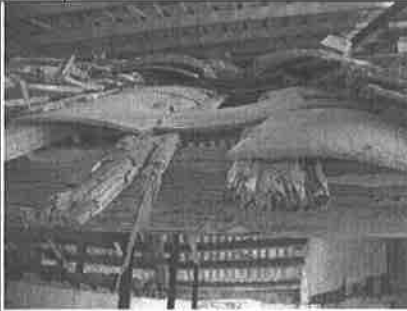
鋼架以螺栓鎖在木構架上	桷材新舊更替使間距不一	桷材腐朽

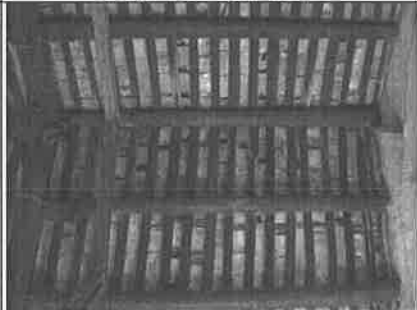
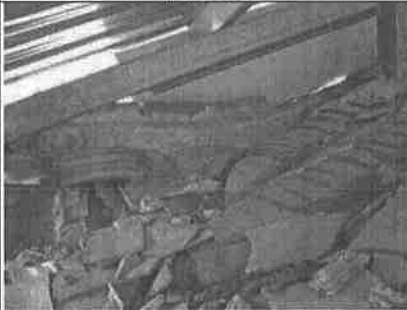
瓦養有破損、管線攀附桷材	瓦養缺漏佚失情形嚴重	瓦片欠缺維護破裂情況嚴重

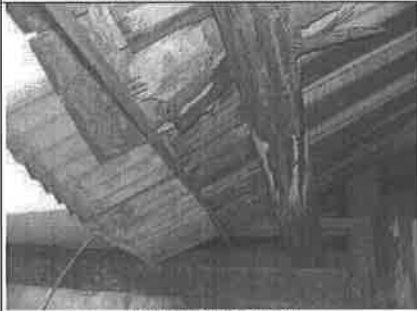
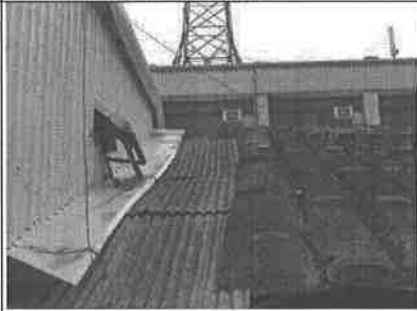
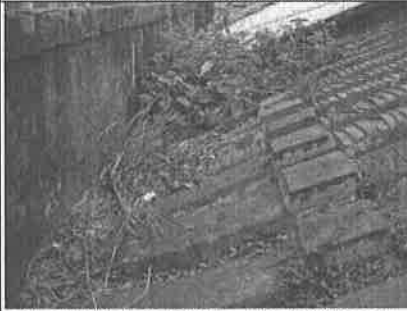
封簷板腐朽缺損	B 屋頂有部分區域以石棉浪板修補	與女兒牆交接處排水不良使雜草叢生	
種類	現況與損壞說明		
鐵皮屋頂	兩屋頂交接處的施工不良、鐵皮生鏽，因屋頂與牆面的銜接不良造成下方桷材受潮，PVC 泡棉隔熱板缺失等		
分佈位置			
A、C、D 屋頂

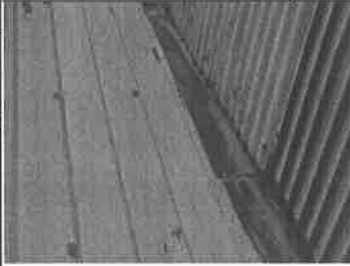
鐵皮屋頂角落處生鏽	施工不良造成下方桷材腐爛

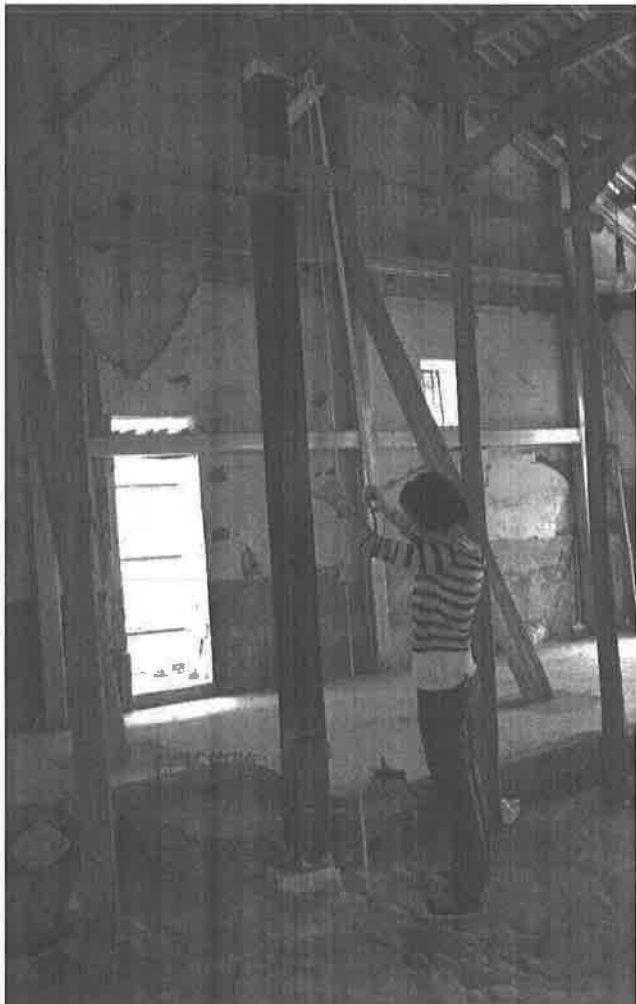
【圖 4-2-12】G9 屋架正下方有磚柱基礎的痕跡

現不僅知道原有數量，對於磚柱基礎也有進一步的了解。在創建時，地坪是大面積先鋪設卵石、填土夯實，再依屋架的間距砌疊磚柱，在屋架 G6 下的磚柱是直接砌築在建築興建前就已存在的石板路的石材上【圖 4-2-60】，可知其並沒有施作放腳等基礎，地坪的夯土層最多掩埋 3-5 皮磚，靠自重站立。另外，值得注意的是，上述屋架 G9 下磚柱的基礎，其夯土層的上方覆蓋一層薄黑瓦的作用，應該不是用來整平，因為瓦片具有微微弧度，上方壓磚時一定會破，比較可能是用來防水，也就是隔絕下部土壤、卵石的水氣上升至磚體【圖 4-2-61】，在屋架 G6、G8 下磚柱底部也有發現一些碎黑瓦的殘片，此表示其他磚柱應有採同樣施作方式。黑瓦厚度 0.5 公分。

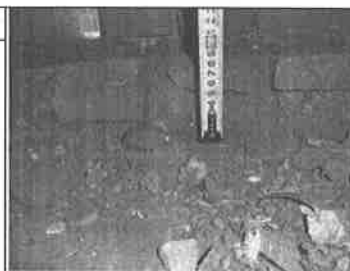
種類	現況與損壞說明		
地坪基礎&牆基	地坪基礎與牆基的材料多是利用廢材，大粒料間的填縫狀況鬆散，縫隙很多，如此可能造成基礎強度不足、受力不均，使地坪或牆體不平整等問題。另外，裸露土壤地坪目前有受潮的現象。		
分佈位置			
全棟建築			
種類	現況與損壞說明		
磨石子地坪	後方加建處非密閉空間，經雨水打入，地坪有積水的情形。因拆除工程造成地坪有裂縫、孔洞，其他破壞有髒汙、開裂等情況。		
分佈位置

牆基使用的材料不一

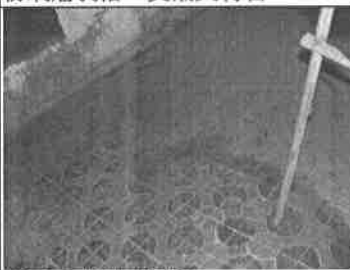
分佈位置		粉刷層剝落、受潮長青苔	地坪上堆放雜物十分雜亂
走廊空間，室內空間分別位於B空間南側，以及G、I空間北側			
種類	現況與損壞說明		
磁磚地坪	磁磚地坪現況多佈滿厚厚的灰塵、或是受鋼柱穿越造成之破損，其他破壞情形有破損、開裂、髒汙、潮濕等損壞。

分佈位置		磁磚上有泥土附著	埋設鋼架造成地磚破壞
A、B、C、D、H及J區空間

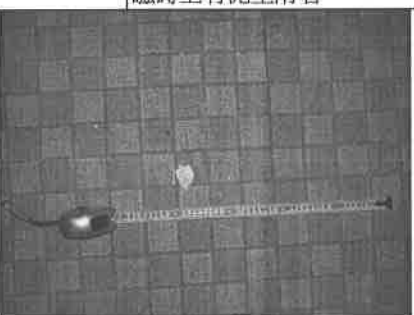
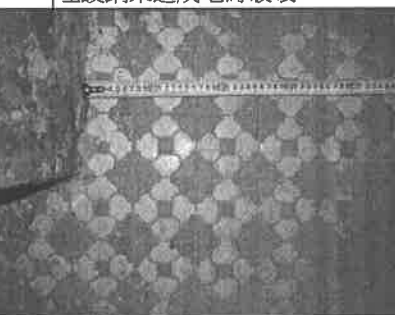
地磚髒汙的情況	磁磚有裂縫、汙損	地磚上灰塵遍佈	
種類	現況與損壞說明		
PVC 地坪	PVC 地坪保存的情形很差，多數地坪缺漏嚴重，地面已露出黑黑的黏膠、PVC 本身也已老化、破裂、髒汙。

輸入品倉庫地坪保存的情況很差，因後期使用者增、改建的關係，地坪高低不平，且長時間缺乏維護，不僅佈滿灰塵髒汙，各式地坪多已破壞殆盡。

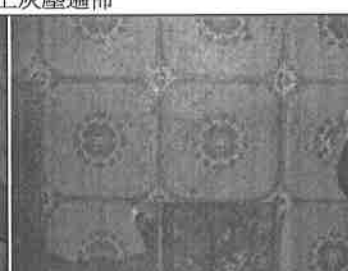
分佈位置		PVC 地坪現況不佳	剝落、髒汙情況嚴重
G、H 空間

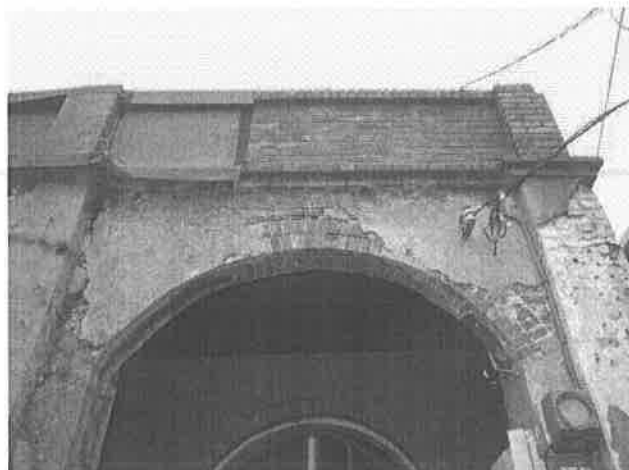
【圖 4-2-46】南立面磚拱與女兒牆

南側立面磚拱修復方向有二，第一，將其拆除，恢復創建原貌，並採現代工法補強，配合再利用設計新舊並存。第二，將其保存，並恢復至磚拱樣貌，僅需注意磚柱、磚拱與石柱、屋頂搭接問題，慎防漏水問題再發生；被改變的圓拱應恢復；第三、四開間的榕樹應完全根除，並採取生物防治計畫，徹底解決。而走廊磚牆因本身有結構安全之虞，加上再利用展演空間不足，因此建議將其拆除，而展演空間則可設置在入口至磚柱間。

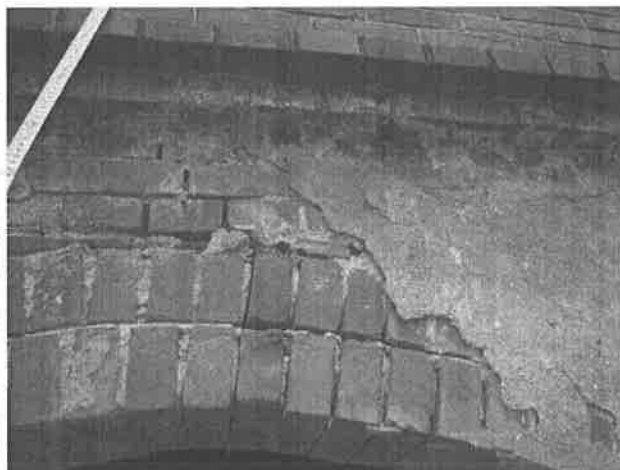
【圖 4-2-47】立面磚拱，可見磚材品質差，砌工也不佳

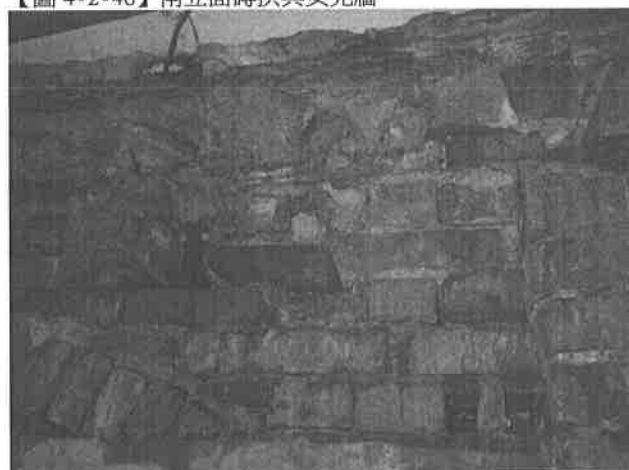
【圖 4-2-48】南立面磚拱室內側，砌工不規則

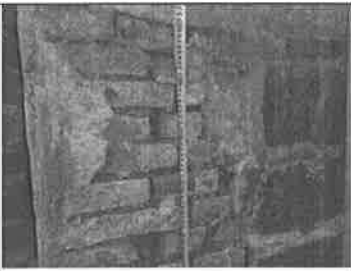
牆體損壞調查表			
種類	現況與損壞說明		
磚石混合砌	東山牆南端遭多次改變，石牆與斗子牆被拆除，增設一磚拱出入口；同位置，約有三皮石條被拆除並回填 8 皮尺磚；近期又砌一皮厚磚牆，表面貼白磁磚。

分佈位置 東山牆			
	中央一處牆體拆除加設壁龕。多處粉刷層剝落，斗牆外露，有潮濕、滲水疑慮。	石條拆除回填尺磚	增加開口，作為壁龕
種類	現況與損壞說明		
磚石混合砌	石條灰縫以水泥砂漿重新粉刷，牆面多處貼附磁磚、以水泥砂漿粉刷。原本外側有加建物，拆除後在山牆上留下屋瓦、浪板等殘跡。

東西牆應保存並修復，其牆體外部所增加的磁磚、水泥砂漿等裝修材料，或加蓋屋頂殘跡，應全部去除，恢復原有牆體風貌，在敲除附加裝修材料時應以人工方式進行，避免傷及石材或斗砌磚，針對部份鬆脫的斗砌磚應以原有的粘結材料與作法修復，其表面偏土黃色的粉刷層應力求保存，針對補破損處或磁磚敲除處重作即可，不需大面積的敲除重作，避免原有材料喪失。牆面上後期加設的壁龕在結構安全與無完全必要的條件下，應將其開口以原有工法砌築回去。應特別注意，南側磚牆與東西石牆交接處的處理，需安全無虞，同時也需考慮防水接頭問題。北側現存原有的斗砌磚牆應予以保存與修復，但需注意與屋架 G2、G4、G6、G8 水平樑牆體的接合。

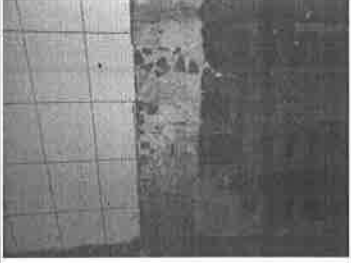
分佈位置 西山牆			
		石條灰縫被水泥砂漿、磁磚遮蔽	加建物屋頂殘跡
種類	現況與損壞說明		
磚砌	石柱與牆面粉刷層剝落，磚材與石材受風化，多處牆面長青苔。第 3 圓拱處榕樹攀生，破壞牆面與女兒牆頂，此區牆面滲水嚴重，牆體潮濕，圓拱與磚柱覆上一層厚青苔。第 7 圓拱已被填起成方形開口，此處亦受植生破壞，牆面亦有滲水狀況。

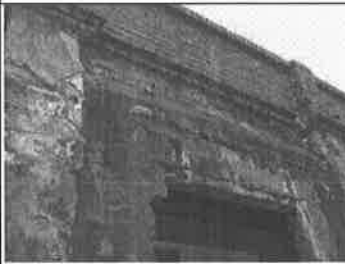
分佈位置 南側牆			
		榕樹攀生，破壞牆體	圓拱被磚填起
種類	現況與損壞說明		
磚砌	走廊牆面損壞類型，包括圓拱處的水平裂縫、窗開口上方仿石灰泥剝落、室內側牆面粉刷層剝落、第四開間的牆體被拆除、隔間木料釘附、附屬設施釘附、窗底部通氣孔被填砌起等。	 	 
分佈位置 南側走廊			
		圓拱上水平裂縫	室內側粉刷層剝落
種類	現況與損壞說明		
磚牆	屋架 G1 到 G4 空間以及建物北側為增改建活動最多與繁雜的範圍，部份牆體粉刷層剝落露出牆體，部份被拆除剩下不完整的牆面；北側增建空間保存較完整，現況良好，多是室內空間凌亂與雜草叢生。屋架水平樑下增建的磚牆與北側原有牆體皆無作交丁處理。

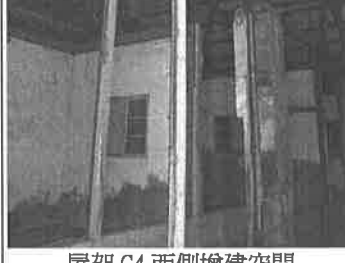
分佈位置 屋架 G1 至 G4 間以及屋架 G5、G7、G9 水平樑下			
		屋架 G9 水平樑下增建磚牆	屋架 G4 西側增建空間
種類	現況與損壞說明		
磚石混合砌	此為尺磚與石材合砌的牆體，石材的高度由地面起至少有 100 公分，石材以上則為尺磚。其表面粉刷層為石灰砂漿加稻桿。牆體有受濕、粉刷層剝落現象。	 	 
分佈位置 屋架 G4 北側水平樑下

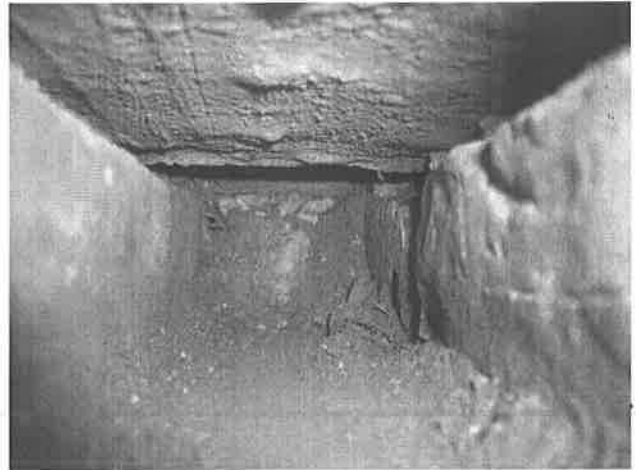
【圖 4-2-63】填縫用的小磚被挖除後，可見內部填土料等材料

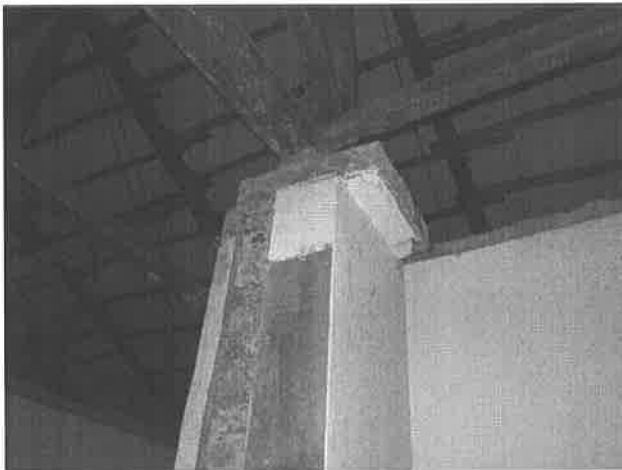
現有磚柱共五組，位置別分為屋架 G1、G2、G4、G6、G8 下，前二組磚柱已部份被拆除，表面以水泥砂漿粉刷，剩下的三組主要損壞在於表面粉刷層剝落，填塞用的小磚部份有佚失的狀況。完全被拆除的磚柱位置為屋架 G5、G7、G9 下，屋架 G3 下的可能還保留一部份，且被包覆在新增加的磚造隔間牆內，需待未來解體調查來了解。

【圖 4-2-64】屋架 G2 下磚柱部份被拆除

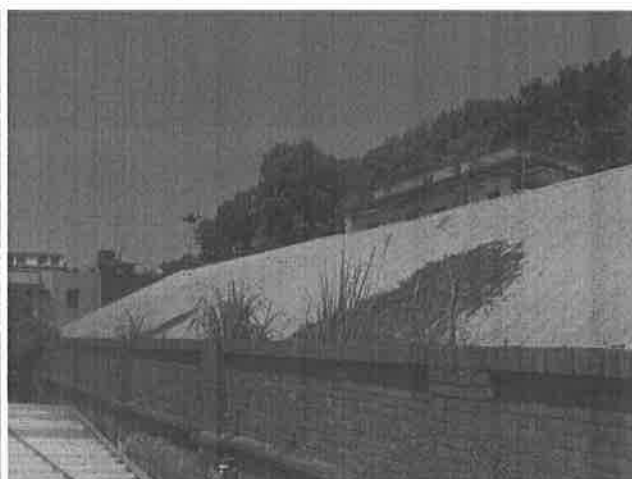
屋頂構造目前外觀為鐵皮，內部的構造物則有桁材、隔熱板。由建築外部可觀察到目前鐵皮屋頂與女兒牆交接處有防潮布修補的痕跡及植生現象，因此可能有潮濕、漏水之虞，另屋脊線有多處已有沉陷的情形，顯示屋頂老舊、且有結構不穩定的狀況，另有幾處鐵皮已產生生鏽、變形的情形。桁材的保存情況不甚良好，材料有發霉、腐朽的痕跡，木料品質可看出並非運用很好的木材，大小不均、數量及間距也無統一。隔熱板的現況則有施工品質不佳，板材受潮、發霉、破損等問題。

【圖 4-2-89】與女兒牆交接處有雜草植生

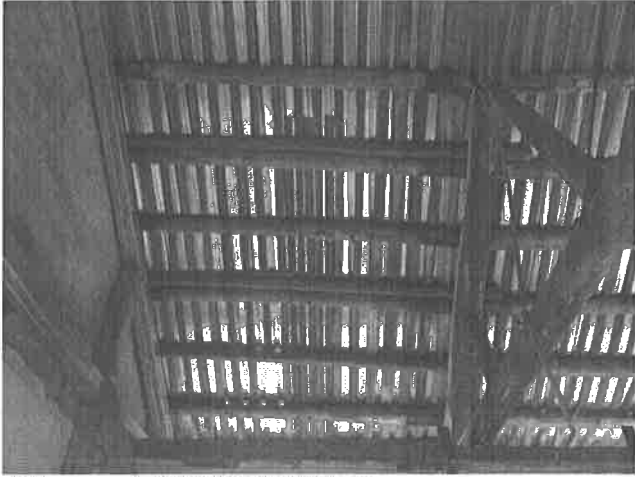
【圖 4-2-92】桷材的數量與間距不一

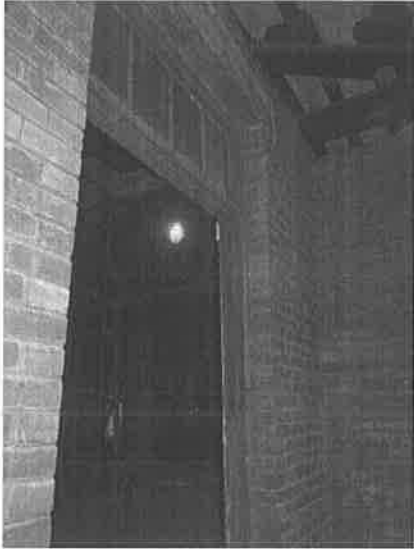
【圖 4-2-100】W4 窗，下部窗扇佚失，僅剩上部氣窗

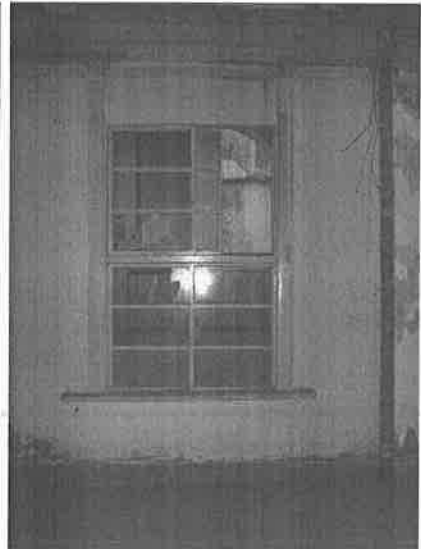
【圖 4-2-102】W7 窗，上部氣窗封起，下部改為左右推拉窗

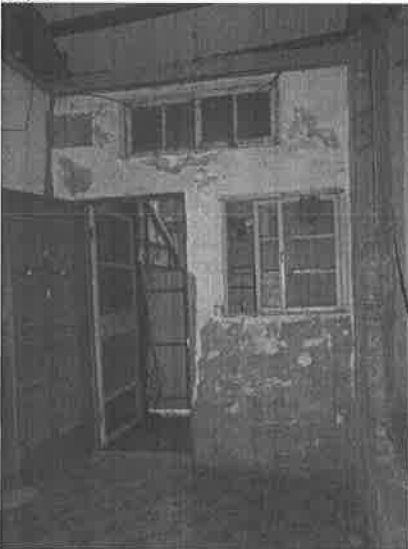
【圖 4-2-104】D8 門與 W6 窗，非為原樣

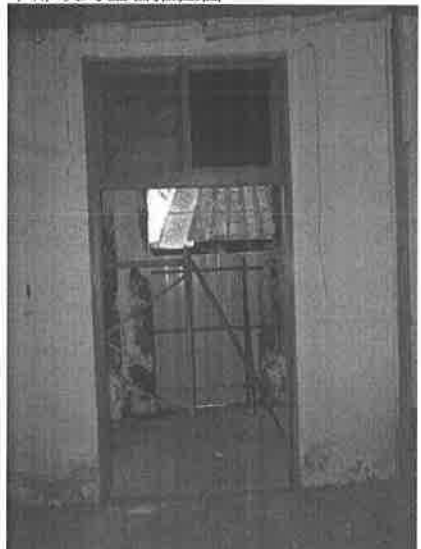
【圖 4-2-105】D5 門，原為窗改為門

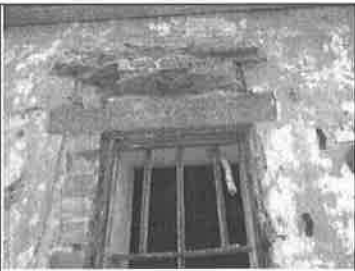
分佈位置		W2	W1
W1、W2			
種類	現況與損壞說明		
上下推拉窗	W3 窗外側釘付塑膠網作為砂窗，部份玻璃破損、押條脫落，整體木窗框已有乾縮氣現象；W4 下部窗扇、重錘佚失；W7 上部氣窗被封起，下部改為左右推拉窗，窗框保存良好，僅有污漬、釘孔等破壞。

種類	現況與損壞說明		
石砌楣樑窗	W1 室外側被填封，表面有水泥砂漿粉刷與磁磚，室內側改作壁龕使用，其上部石條仍保存。W2 上部雨庇被拆除，上下石條仍保存，窗開口外部設置鐵窗，部份鐵條佚失，開口周邊粉刷剝落。

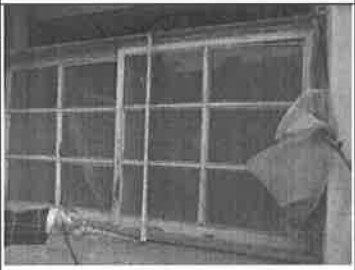
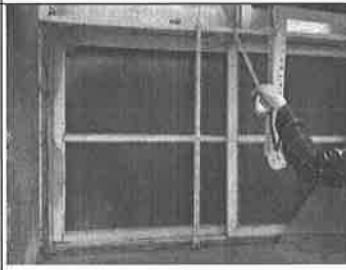
分佈位置		W3	W4
W3、W4、W7			
種類	現況與損壞說明		
左右推拉窗	西山牆的左右推接窗之上部氣窗拆除、佚失，窗外側釘附砂網，木框已有乾縮損壞。

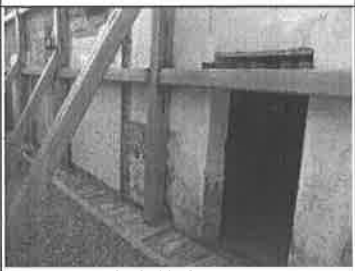
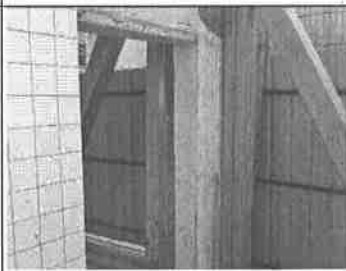
分佈位置		W10	W9
W5、W8、W9、W10、W11			
種類	現況與損壞說明		
無門扇之出入口	部份出入口仍保有門框，開口大小不一，應是後期在建物東西外側增建附屬空間時所增加。全部皆無門扇，部份開口上部仍可見木楣樑。

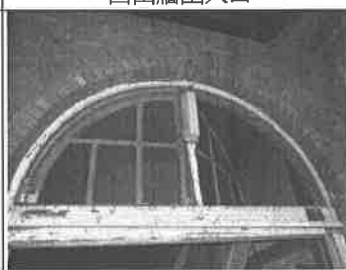
分佈位置		東山牆出入口	西山牆出入口
D1、D2、D10、D11			
種類	現況與損壞說明		
圓拱門	現僅有 D9 門扇保存，D4 門扇、門框全數拆除，D3 與 D6 上部氣窗仍保留，下部門扇佚失，D3 上部氣窗開關方式改為內推式，非為上下迴轉窗。現存門框皆有油漆剝落，木料乾縮等損壞。

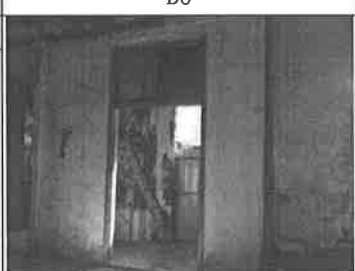
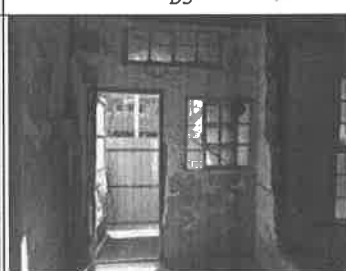
分佈位置		D6	D3
D3、D4、D6、D9、D12			
種類	現況與損壞說明		
平拱門	D5 原應為窗開口，後改為門，目前門扇佚失。D7 僅下門框，門扇佚失；D8 為板材門扇，由於此區牆體潮濕、受植生破壞，D8 門亦有受潮狀況。

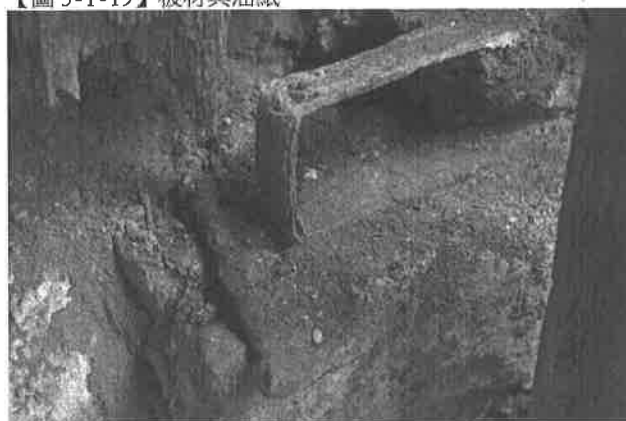
【圖 5-1-21】木構架 F3 南側端部之鐵件

山形木構架由五層板材拼組而成，木拱部分為三層板材，單片板材厚度約 2.5 公分，板材搭接位置錯開，山形木構架兩端延伸為木柱至基礎石，以四片板材夾住木拱，作為木構架之柱。懸柱為人字樑及木拱中間層之板材，並於外側增加兩片板材【圖 5-1-14】，以螺栓接合拼組而成屋架【圖 5-1-15】【圖 5-1-16】【圖 5-1-17】【圖 5-1-18】，板材間接有一層油紙【圖 5-1-59】。目前木構架立柱，皆被磚牆包覆【圖 5-1-20】，僅在木構架 F3 南側立柱下方可見基礎石，以及鐵件($t=0.6$)將屋架及基礎石接合【圖 5-1-21】，另在屋架 F1 北側立柱下方端部亦可見到同樣鐵件【圖 5-1-22】，屋架下方基礎石可抵抗屋架傳遞之外推力，並將垂直力傳遞至土壤，亦可使木構架立柱端部隔絕地面溼氣。

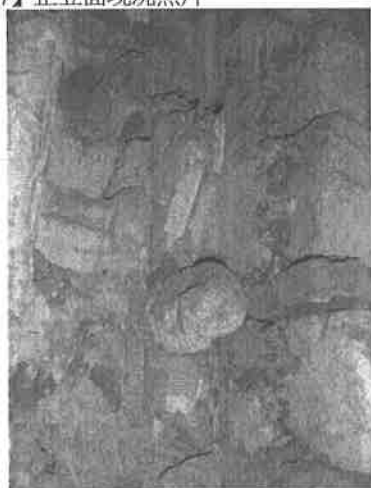
【圖 5-1-28】柱 C4 柱身為磚石混砌

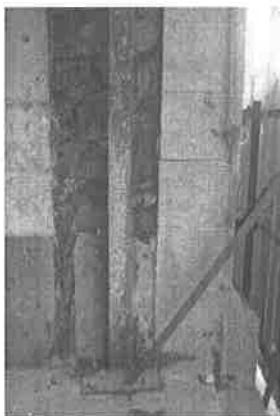
山牆與正立面牆體興建時期不同，牆體介面無交丁或特殊處理【圖 5-1-42】，且山牆外側無扶壁，使牆體易往面外傾斜；目前無法得知山牆埋入土壤之深度，及山牆下方是否有基礎，但由現況調查得知山牆往西側傾斜，推測應為基礎產生之轉角而導致山牆傾斜【圖 5-1-43】。

【圖 5-1-42】山牆與正立面牆體介面

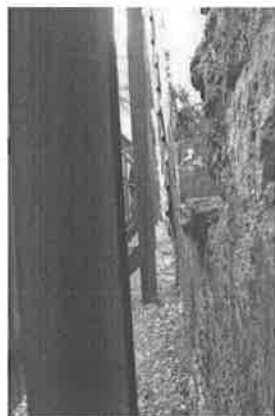
【圖 5-1-43】西側山牆往西側傾斜

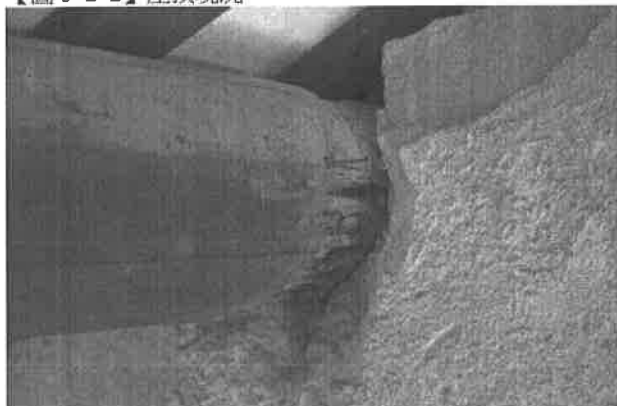
桁木與山牆接合部位使用瀝青防腐，由於雨水侵蝕，多處腐朽；山牆傾斜亦導致桁木與山牆脫離，桁木於屋架處採用踏步接，搭接處有鬆脫的現象。桁木承擔屋頂重量，因此部份開裂，除此之外，亦有白蟻之蟻道。靠近屋簷部分則因雨水，使桁木與桷木皆有腐朽【圖 5-2-4】【圖 5-2-5】【圖 5-2-6】。

【圖 5-2-4】條端部腐朽

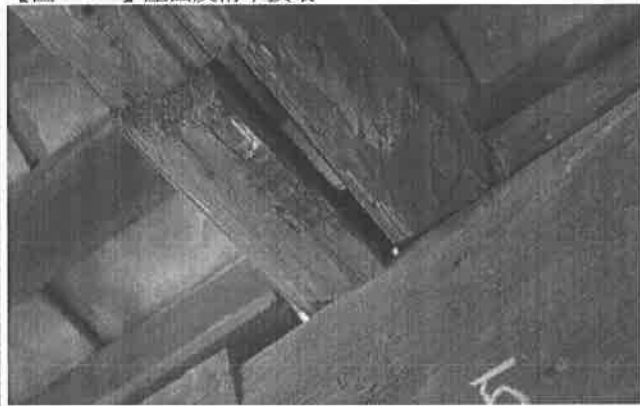
【圖 5-2-5】桁木搭接觸鬆脫

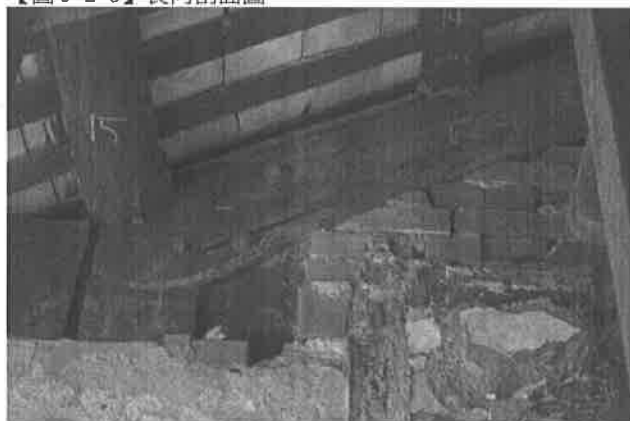
依目前木屋架之狀況及後續改建之結果，使得屋架之結構行為與原始狀況不同；屋架承擔載重後，木柱與磚牆緊密結合，由磚牆面內抵抗木拱之外推力，並將力傳遞至土壤，原始之木柱已喪失

【圖 5-2-9】磚牆包覆木柱

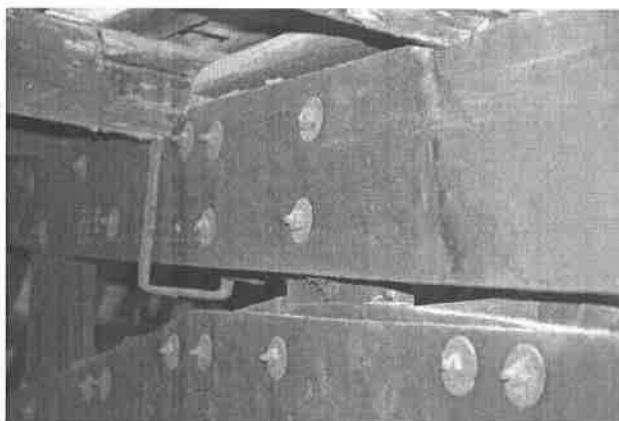
屋架 F1 上弦桿與桁木接合之鐵件有鬆脫現象【圖 5-2-10】，屋架表面有白蟻之蟻道【圖 5-2-11】，屋架 F2 表面亦是如此。屋架 F1 北邊木柱拱形部分未被粉刷【圖 5-2-12】，因長期受雨水侵蝕，使木板膨脹，板材變型開裂【圖 5-2-13】，鐵件鏽蝕。屋架出簷部分，F1 端部遭些微切除，屋架 F2 出簷端部則嚴重腐朽【圖 5-2-14】【圖 5-2-15】。屋架 F3 木柱端部已嚴重腐朽，與基礎石之鐵件鏽蝕【圖 5-2-16】。

【圖 5-2-10】U型鐵件鬆脫

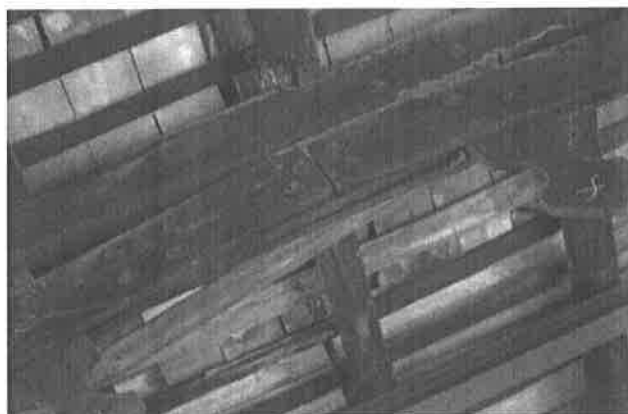
【圖 5-2-11】屋架表面之白蟻蟻道

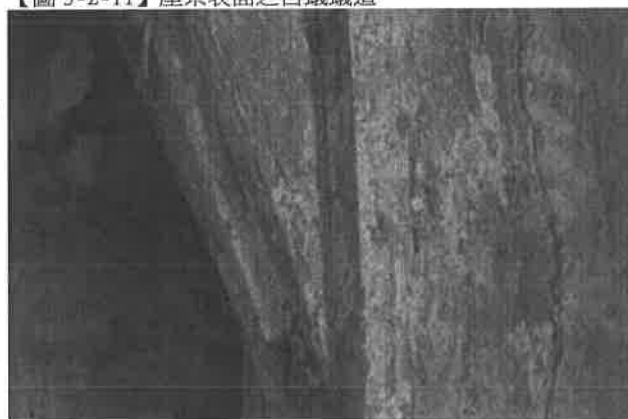
【圖 5-2-13】屋架 F1 版材變形損壞

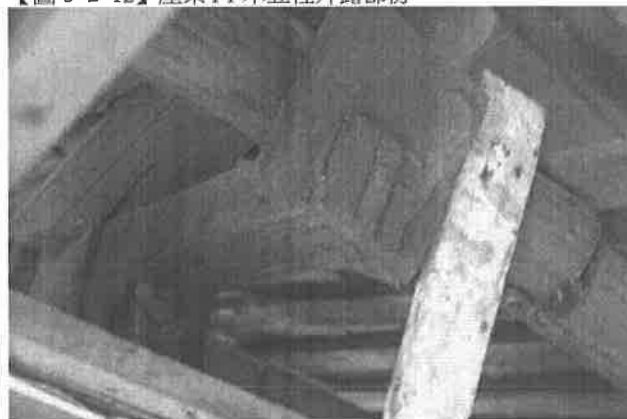
【圖 5-2-14】屋架 F1 出簷端部

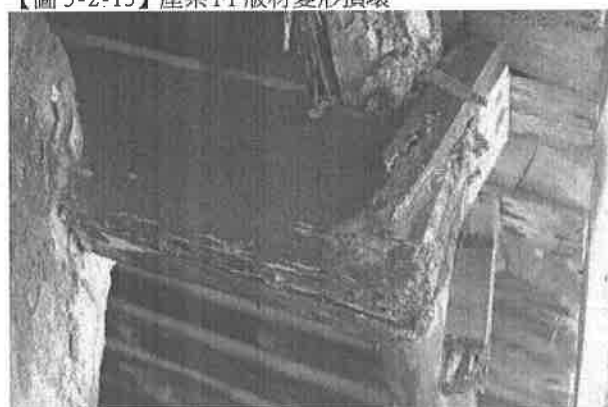
【圖 5-2-15】屋架 F2 出簷端部
