臺北縣立淡水古蹟博物館

「淡水藝術大街第二期工程前期評估案」

《成果報告》

執行單位：中原大學

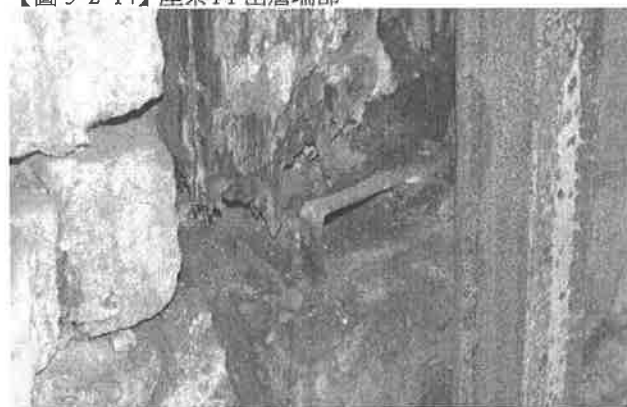
屋架 F1 上弦桿與桁木接合之鐵件有鬆脫現象【圖 5-2-10】，屋架表面有白蟻之蟻道【圖 5-2-11】，屋架 F2 表面亦是如此。屋架 F1 北邊木柱拱形部分未被粉刷【圖 5-2-12】，因長期受雨水侵蝕，使木板膨脹，板材變型開裂【圖 5-2-13】，鐵件鏽蝕。屋架出簷部分，F1 端部遭些微切除，屋架 F2 出簷端部則嚴重腐朽【圖 5-2-14】【圖 5-2-15】。屋架 F3 木柱端部已嚴重腐朽，與基礎石之鐵件鏽蝕【圖 5-2-16】。

【圖 5-2-16】屋架 F3 立柱端部

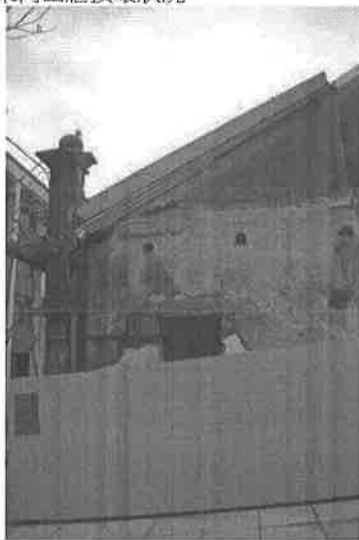
山牆為唎哩岸石砌之牆體，牆體表面粉刷，東側山牆整體往西側傾斜 1%，與正立面之轉角介面開裂。壁體大致結構良好，但灰漿黏結性不佳，易剝落。北邊開口部上方出現較大裂縫，南邊開口於內側封住。山牆鄰棟建築物，將部分木料搭建在東側山牆，使山牆出現凹洞【圖 5-2-17】【圖 5-2-18】。在山牆北邊延伸出一道矮牆【圖 5-2-19】，為土塊及磚混砌，雖不具有主要承重作用，但受損嚴重。

【圖 5-2-18】東向山牆南側損壞狀況

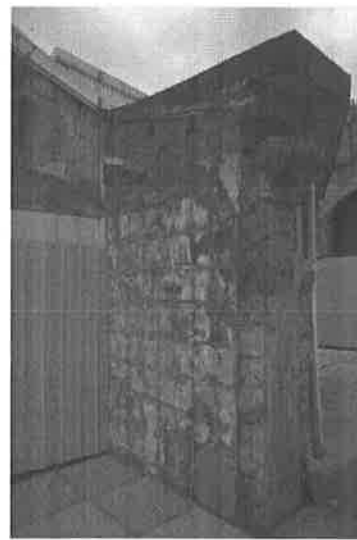
【圖 5-2-19】石條土塊及磚混砌之矮牆

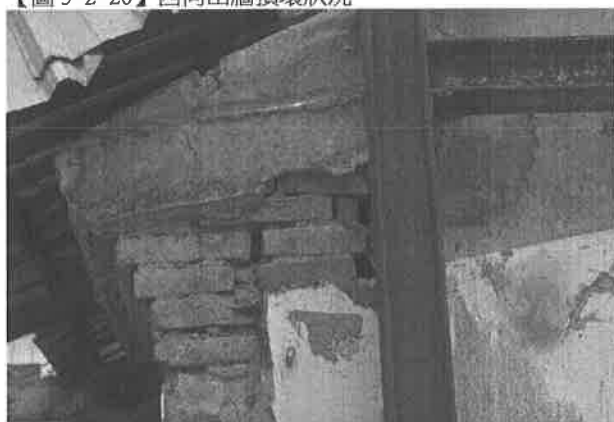
為唎哩岸石砌之牆體，受損情況較東側山牆嚴重【圖 5-2-20】，牆體傾斜已達 4%，北邊角隅磚砌墀頭之收頭灰漿剝落【圖 5-2-21】，兩側開口部由內側封住，開口部上方出現剪力裂縫【圖 5-2-22】，中間開口部以木材封住，表面粉刷剝落，砂漿黏結性低【圖 5-2-23】，在開口右上角隅出現疑似原構造之磚拱。山牆南邊上方角隅磚石已脫落【圖 5-2-24】。

【圖 5-2-21】樑頭灰縫開裂

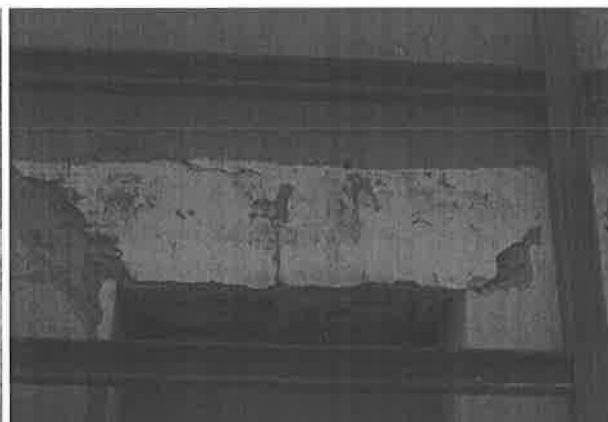
【圖 5-2-22】開口部剪力裂縫

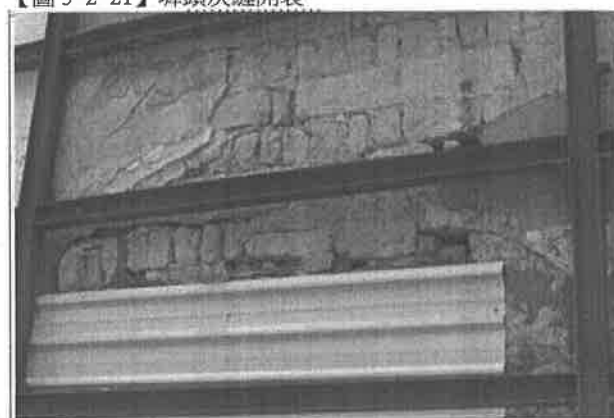
【圖 5-2-23】中央開口部開裂及磚拱

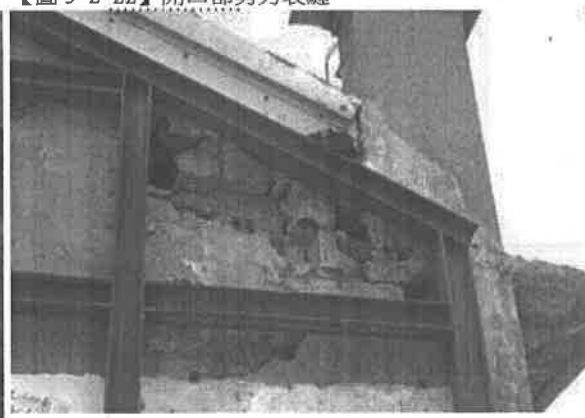
【圖 5-2-24】角隅石塊部分脫落

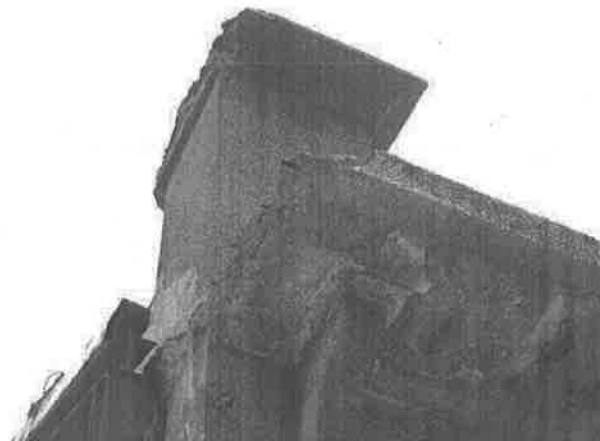
【圖 5-2-27】雨庇遭人為拆除鋼筋外露

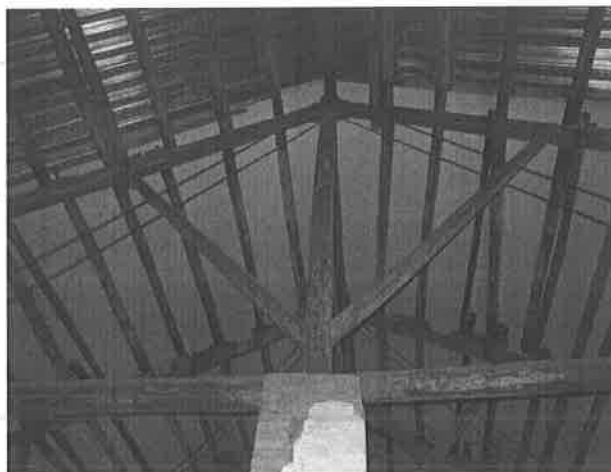
【圖 5-3-12】屋架中央現況

南面屋簷普遍有漏水現象，端部接點除了 G6、G8 以外普遍都有嚴重之腐朽損壞產生【圖 5-3-12】，而 G3、G4 因屋簷受到樹根侵入受潮腐朽情況特別嚴重，一旦損壞屋架將失去大部分的支承力【圖 5-3-117】。

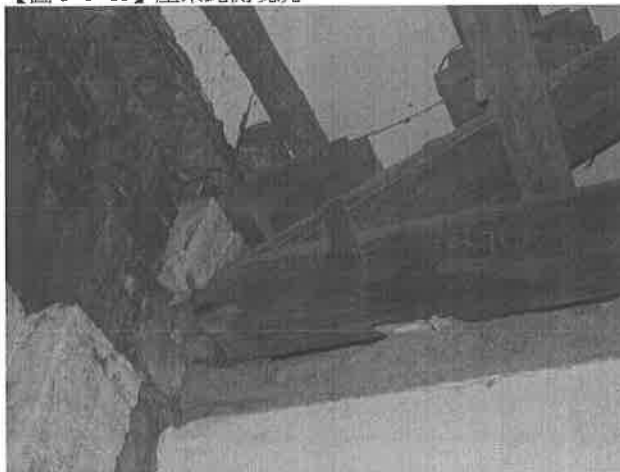
【圖 5-3-15】倒 U 型鐵件

桁木沿纖維方向之乾縮裂縫為常見的損壞【圖 5-3-15】，此裂縫使桁木之有效斷面減小，若裂縫位於水平方向（桁木之側面）則使斷面之 I 值大大減小，影響承載屋面重量之能力。部份桁木由於屋架變形下陷，在桁木與人字樑間墊以多層木板，以使維持屋面原有高程位置，使得轉止失去功能，桁木容易滑移【圖 5-4-18】。

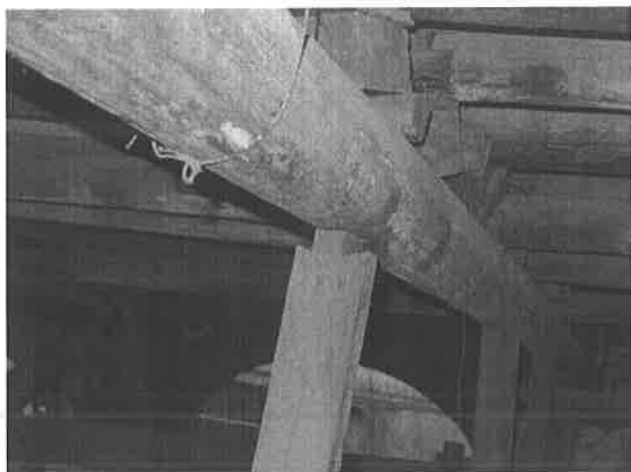
【圖 5-4-11】斜撐樑頭鬆脫

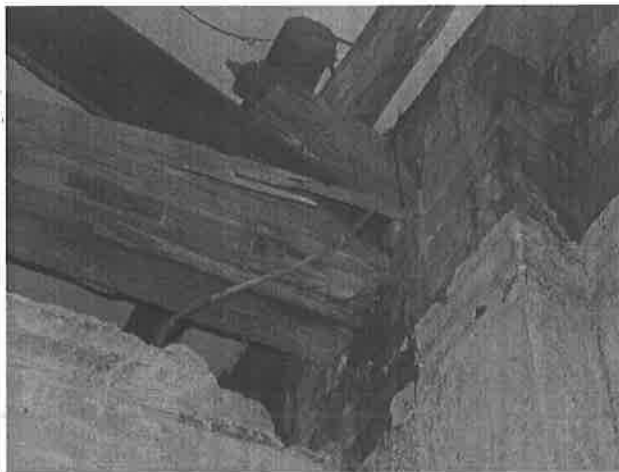
【圖 5-4-12】南面受潮端點腐朽

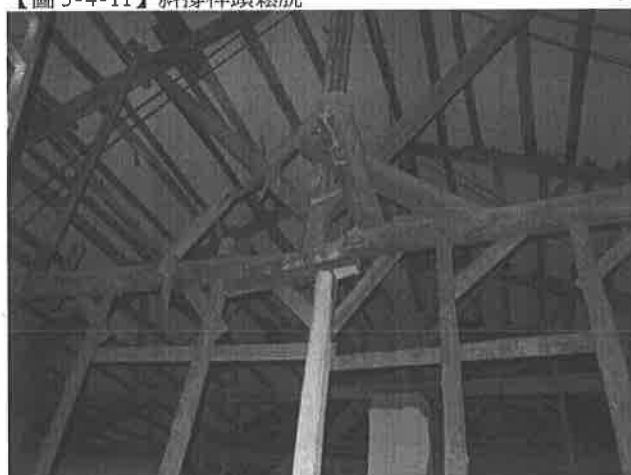
【圖 5-4-13】中央磚柱佚失

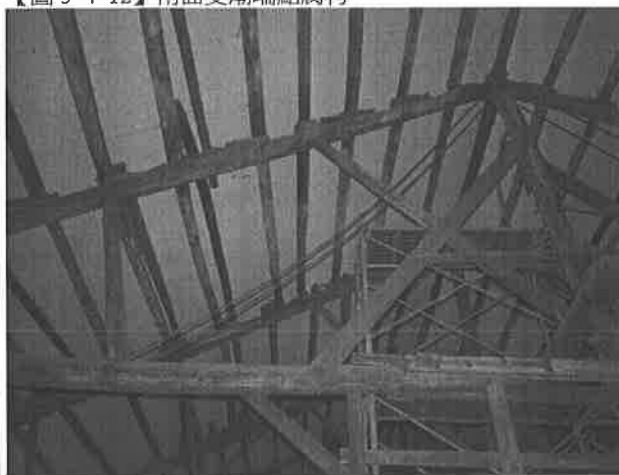
【圖 5-4-14】拉力桿鬆弛

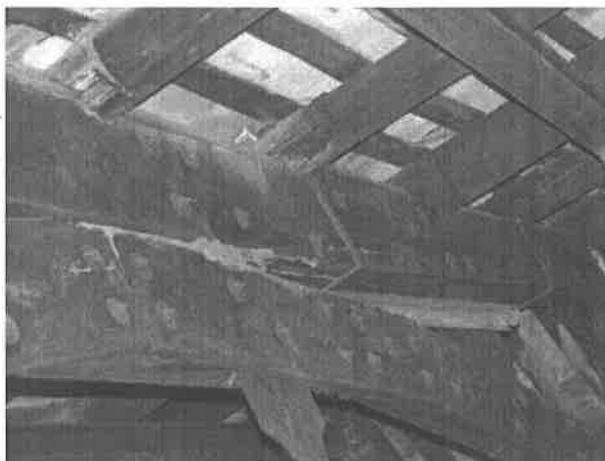
【圖 6-3-2】第一檢查場建築遭生物性因子危害現況：屋架構件遭受白蟻表面蛀蝕及發現一處蟻道

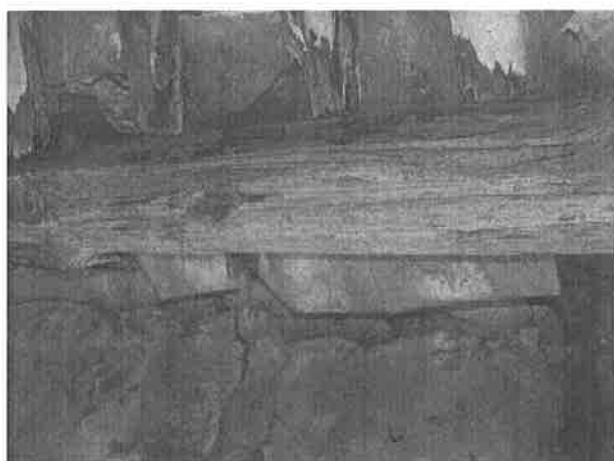
【圖 6-3-3】第一檢查場建築遭生物性因子危害現況：屋桁遭真菌危害

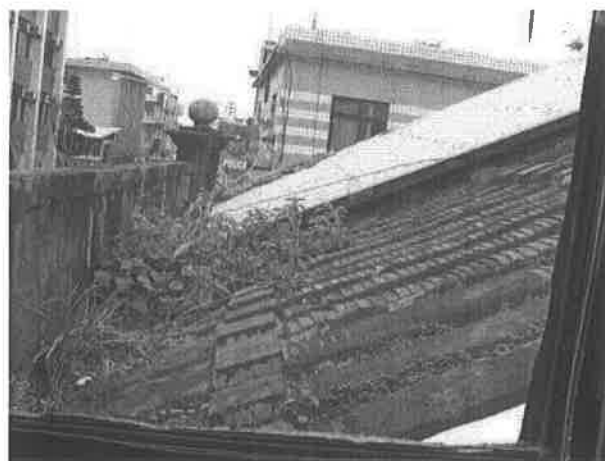
【圖 6-3-4】第一檢查場建築遭生物性因子危害現況：屋瓦發現植物生長

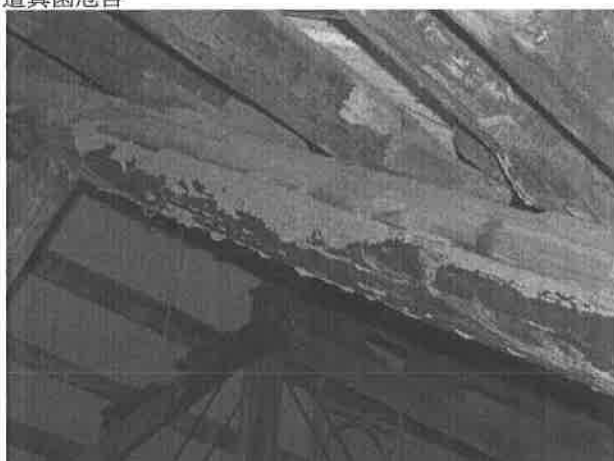
【圖 6-3-5】輸入品倉庫建築遭生物性因子危害現況：屋架構件佈滿白蟻分飛孔

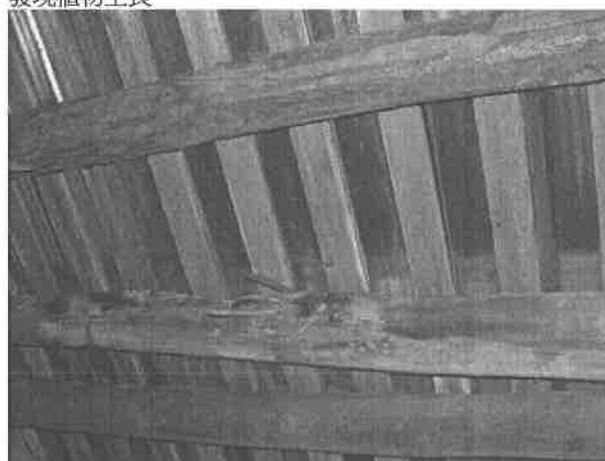
【圖 6-3-6】輸入品倉庫建築遭生物性因子危害現況：屋桁構件遭受白蟻蛀蝕

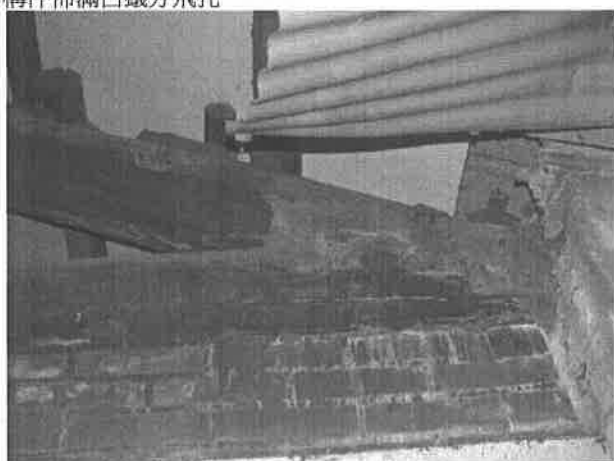
【圖 6-3-7】輸入品倉庫建築遭生物性因子危害現況：屋架構件交接處發現白蟻副蟻巢

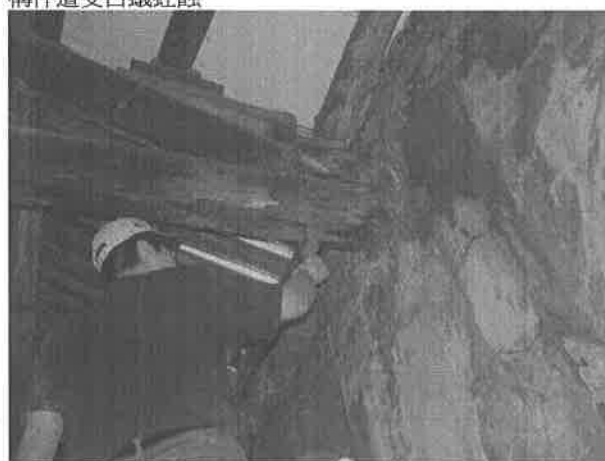
【圖 6-3-8】輸入品倉庫建築遭生物性因子危害現況：屋架構件遭受真菌危害

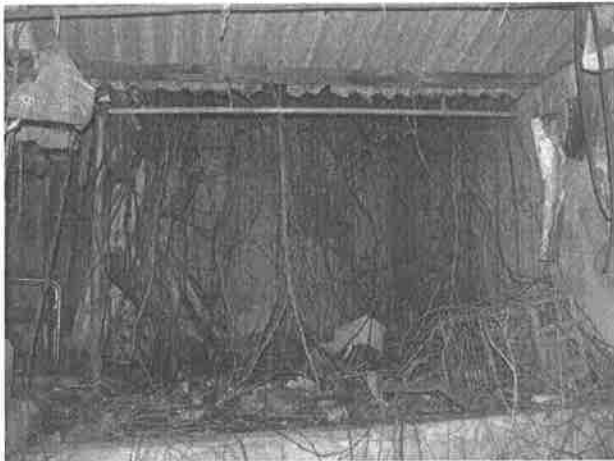
【圖 6-3-9】輸入品倉庫建築遭生物性因子危害現況：內部荒廢空間長滿藤蔓

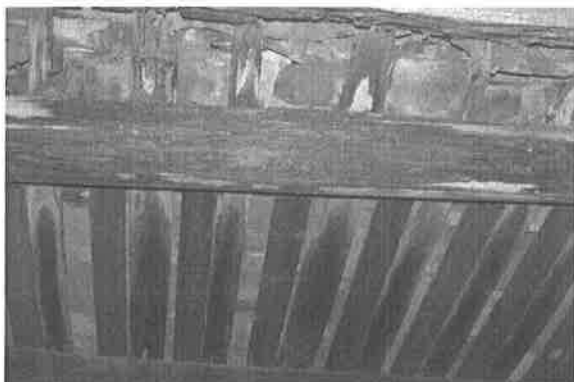
第一檢查場				
屋桁				
W1-F1 區間				
構件名稱	現況描述	超音波分級	建議修復層級	圖片編號
1	1.全長不連續縱裂，最大裂縫寬度為 0.4 cm 2.全長白蟻蛀蝕達 1/2 斷面深度	—	重度修補 (V 級)	1
2	1.全長不連續縱裂，最大裂縫寬度為 0.3 cm 2.前側端點發現白蟻蟻道	—	清理檢修 (II 級)	2
3	全長不連續縱裂，最大裂縫寬度為 0.4 cm	—	清理檢修 (II 級)	—
4	1.全長不連續縱裂，最大裂縫寬度為 0.2 cm 2.全長白蟻表面蛀蝕 3.發現白蟻蟻道	—	輕度修補 (III 級)	—
5	全長不連續縱裂，最大裂縫寬度為 0.3 cm	—	清理檢修 (II 級)	—
6	1.全長不連續縱裂，最大裂縫寬度為 0.3 cm 2.發現白蟻蟻道	—	清理檢修 (II 級)	—
7	1.全長不連續縱裂，最大裂縫寬度為 0.5 cm 2.發現白蟻蟻道	—	輕度修補 (III 級)	—
8	全長不連續縱裂，最大裂縫寬度為 0.3 cm	—	清理檢修 (II 級)	—
9	1.全長白蟻表面蛀蝕 2.發現白蟻蟻道	—	輕度修補 (III 級)	—
10	1.全長白蟻蛀蝕達 1/2 斷面深度 2.發現白蟻蟻道	—	重度修補 (V 級)	3
11	1.全長不連續縱裂，最大裂縫寬度為 0.5 cm 2.全長白蟻蛀蝕達 1/2 斷面深度	—	重度修補 (V 級)	—
12	1.全長不連續縱裂，最大裂縫寬度為 0.3 cm 2.全長白蟻蛀蝕達 1/2 斷面深度	—	重度修補 (V 級)	—
13	全長白蟻蛀蝕達 1/2 斷面深度	—	重度修補 (V 級)	—
14	目視與敲擊結果良好	—	清理檢修 (I 級)	—
15	1.全長不連續縱裂，最大裂縫寬度為 0.4 cm 2.後側端點起算，30 cm 長度範圍白蟻局部蛀蝕	—	輕度修補 (III 級)	—
16	1.全長不連續縱裂，最大裂縫寬度為 0.3 cm 2.全長白蟻蛀蝕達 1/2 斷面深度	—	重度修補 (V 級)	4
屋桁				
F1-F2 區間				
構件名稱	現況描述	超音波分級	建議修復層級	圖片編號
1	1.全長不連續縱裂，最大裂縫寬度為 0.5 cm 2.全長白蟻蛀蝕達 1/2 斷面深度 3.全長局部腐朽	—	重度修補 (V 級)	5

【附圖 6-3-1】第一檢查場 W1~F1 區間屋桁 1 遭白蟻蛀蝕

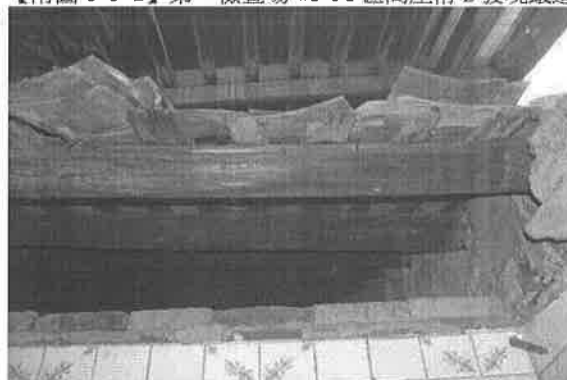
【附圖 6-3-4】第一檢查場 W1~F1 區間屋桁 16 遭白蟻蛀蝕

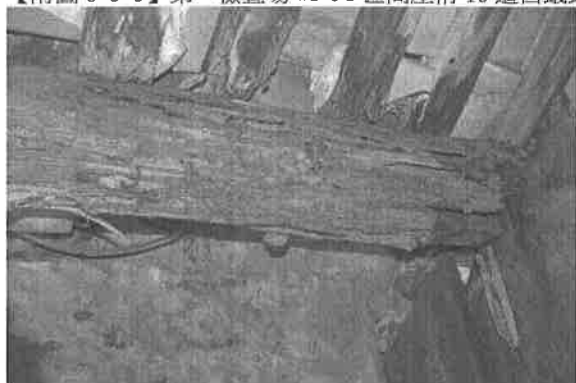
【附圖 6-3-5】第一檢查場 F1~F2 區間屋桁 1 腐蛀嚴重

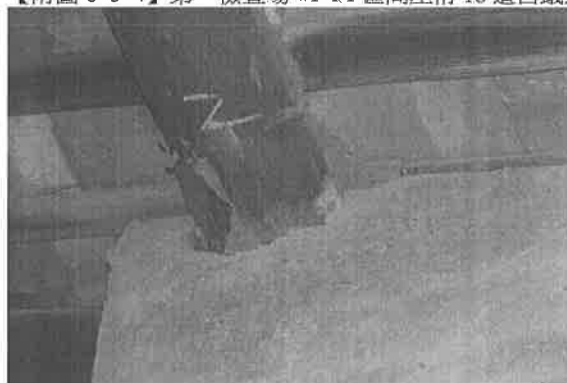
【附圖 6-3-6】第一檢查場 F1~F2 區間屋桁 2 發現分飛孔

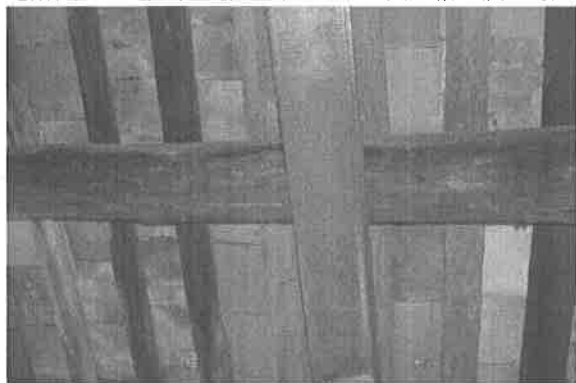
【附圖 6-3-7】第一檢查場 F1~F2 區間屋桁 3 遭白蟻蛀蝕

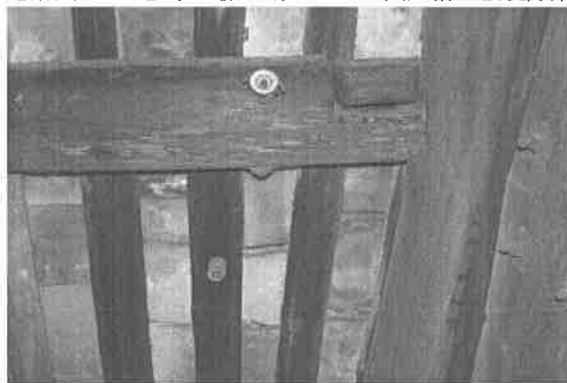
【附圖 6-3-8】第一檢查場 F1~F2 區間屋桁 4 遭白蟻蛀蝕

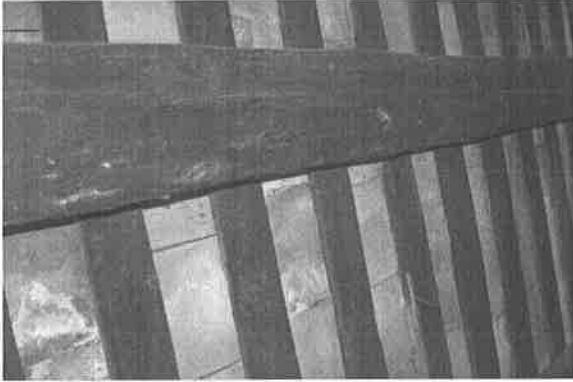
【附圖 6-3-11】第一檢查場 F1~F2 區間屋桁 13 白蟻蛀蝕

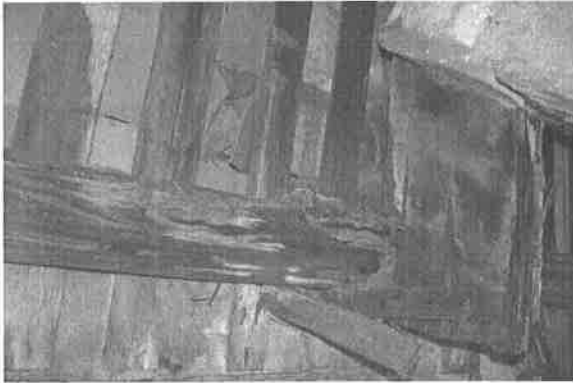
【附圖 6-3-13】第一檢查場 F1~F2 區間屋桁 16 發現分飛孔，

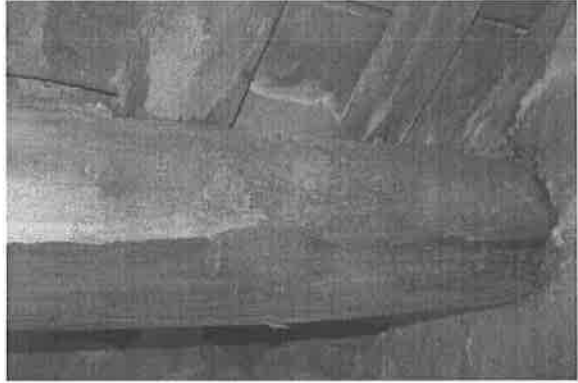
【附圖 6-3-14】第一檢查場 F2~W2 區間屋桁 1 腐朽嚴重

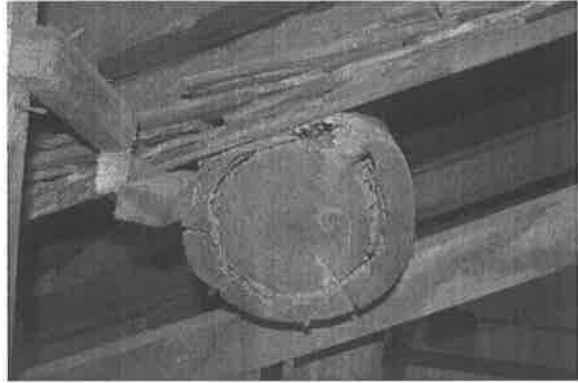
【附圖 6-3-16】第一檢查場 F2~W2 區間屋桁 3 白蟻蛀蝕嚴重

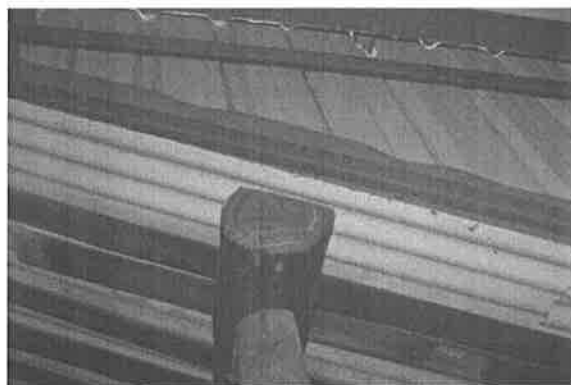
【附圖 6-3-18】第一檢查場 F2~W2 區間屋桁 9 遭白蟻蛀蝕

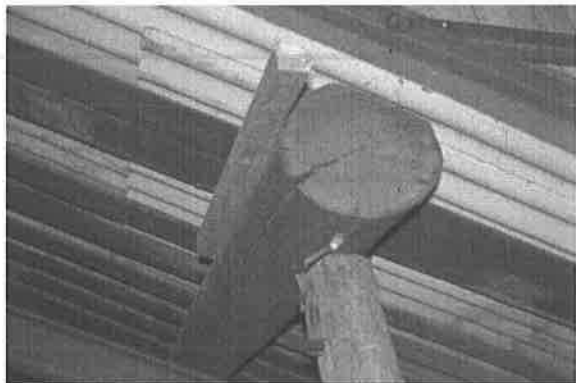
【附圖 6-3-19】第一檢查場 F2~W2 區間屋桁 10 遭白蟻蛀蝕

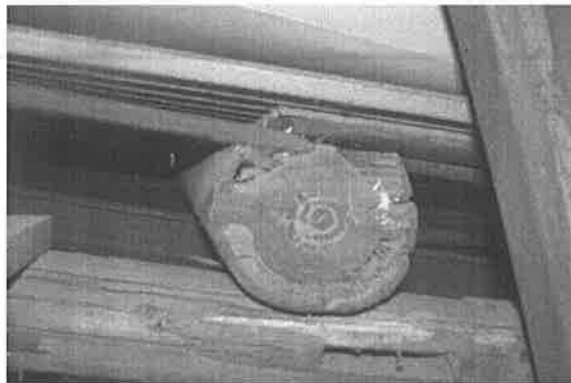
【附圖 6-3-20】第一檢查場 F2~W2 區間屋桁 12 白蟻蛀蝕嚴重

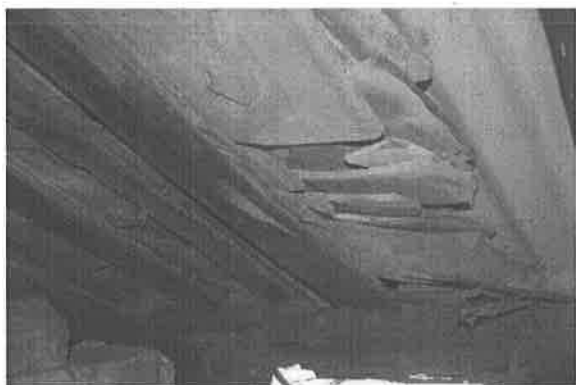
【附圖 6-3-21】第一檢查場 F2~W2 區間屋桁 16 腐蝕嚴重

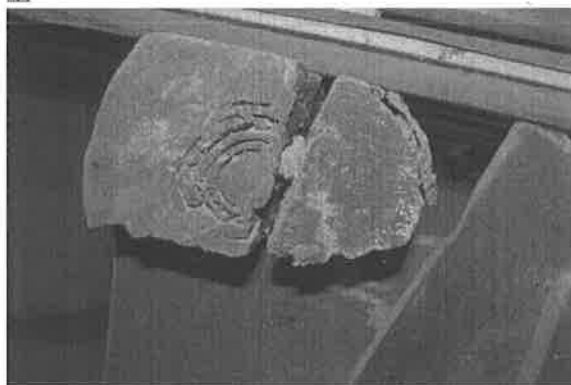
【附圖 6-3-22】第一檢查場 F3~W3 屋桁 3 白蟻蛀蝕嚴重

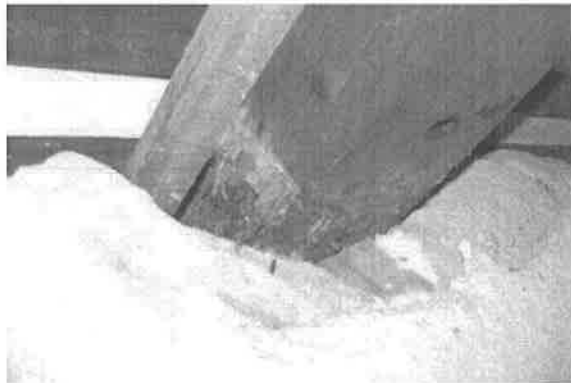
【附圖 6-3-24】第一檢查場 F3~W3 區間屋桁 9 端部腐朽

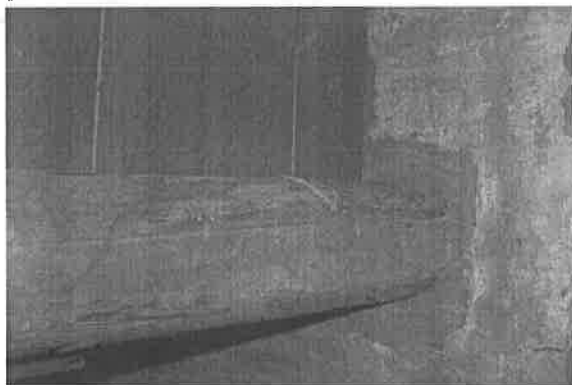
【附圖 6-3-28】第一檢查場 F3~W3 閣樓屋桁 8 蛀蝕嚴重

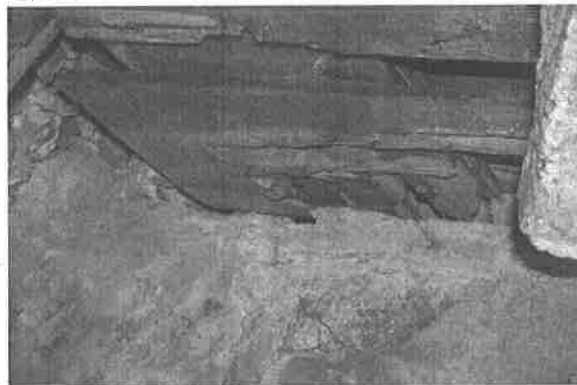
【附圖 6-3-29】第一檢查場屋架 F1-5-1 構件蛀蝕嚴重

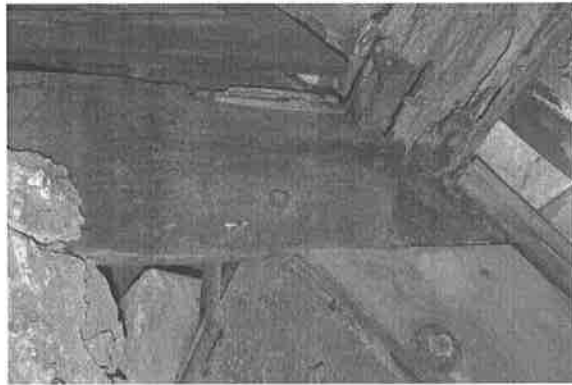
【附圖 6-3-30】第一檢查場屋架 F1-5-2 構件蛀蝕嚴重

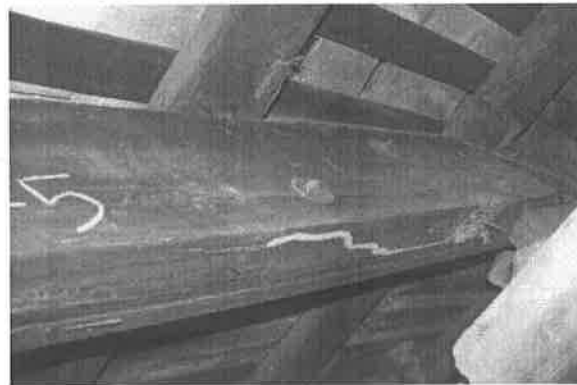
【附圖 6-3-31】第一檢查場屋架 F1-5-10 構件白蟻表面蛀蝕

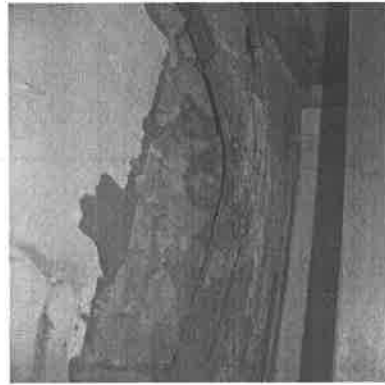
【附圖 6-3-32】第一檢查場屋架 F1-5-12 構件開裂與變形現況

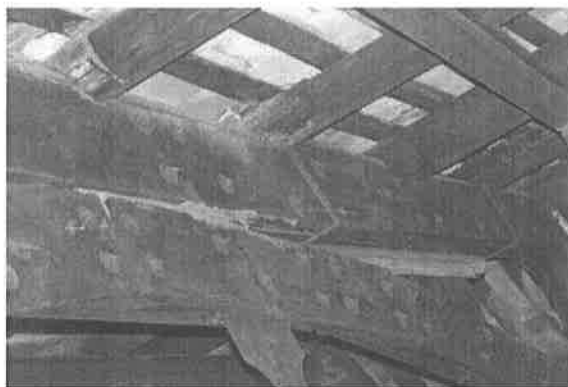
【附圖 6-3-34】第一檢查場屋架 F2-1-6 構件開裂與發現蟻道

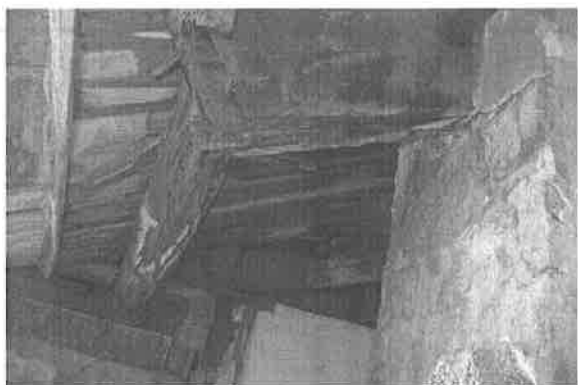
【附圖 6-3-35】第一檢查場屋架 F2-1-9 構件白蟻蛀蝕嚴重

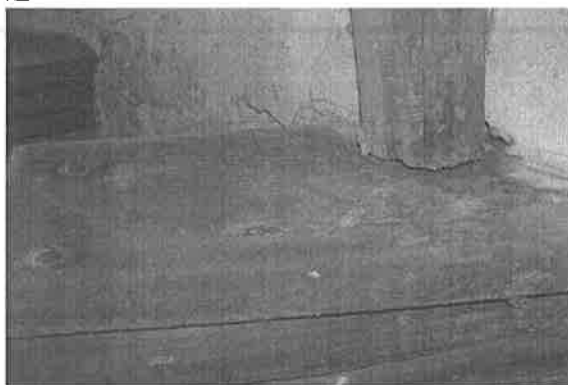
【附圖 6-3-36】第一檢查場屋架 F2-2-1 構件白蟻蛀蝕嚴重

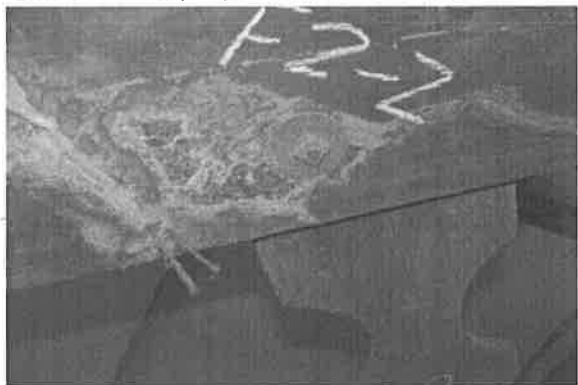
【附圖 6-3-37】第一檢查場屋架 F2-2-8 白蟻表面蛀蝕

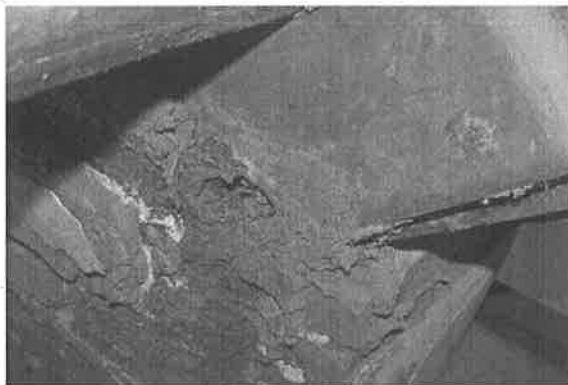
【附圖 6-3-38】第一檢查場屋架 F2-2-10 白蟻蛀蝕嚴重

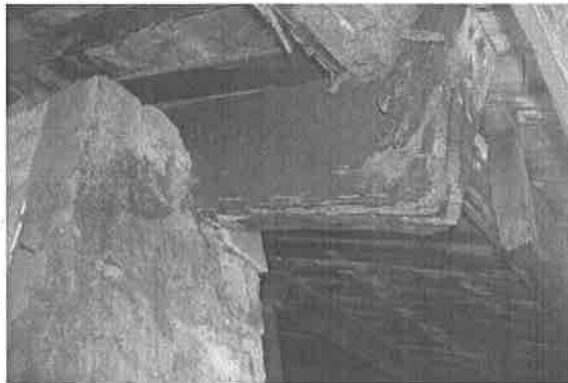
【附圖 6-3-40】第一檢查場屋架 F2-5-7 白蟻蛀蝕嚴重

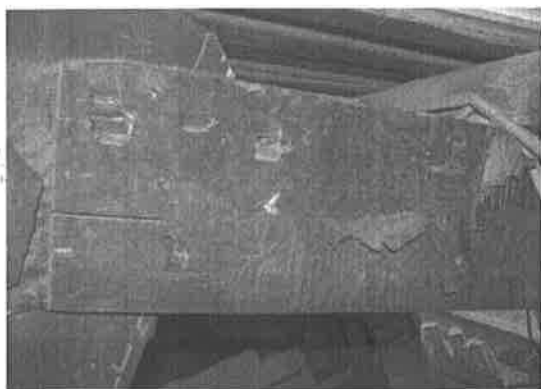
【附圖 6-3-41】第一檢查場屋架 F3-1-2 構件開裂現況

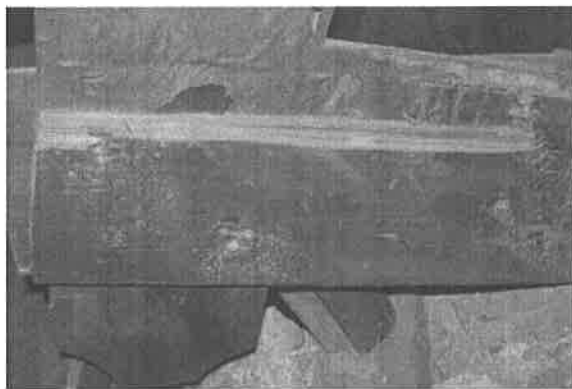
【附圖 6-3-42】第一檢查場屋架 F3-2-2 構件表面破損

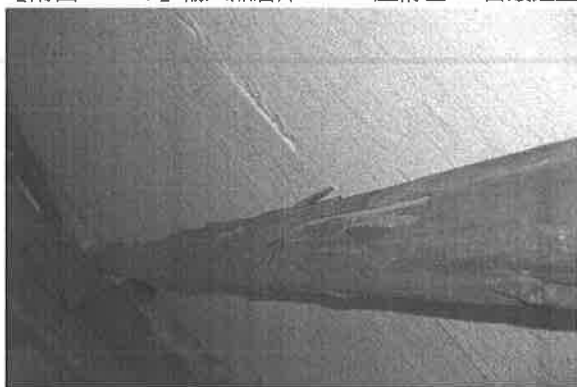
【附圖 6-3-51】輸入品倉庫 G3~G4 屋桁左 7 白蟻蛀蝕

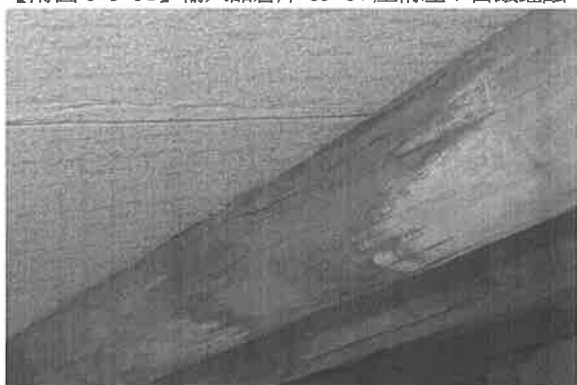
【附圖 6-3-53】輸入品倉庫 G4~G5 屋桁左 10 腐朽與乾裂

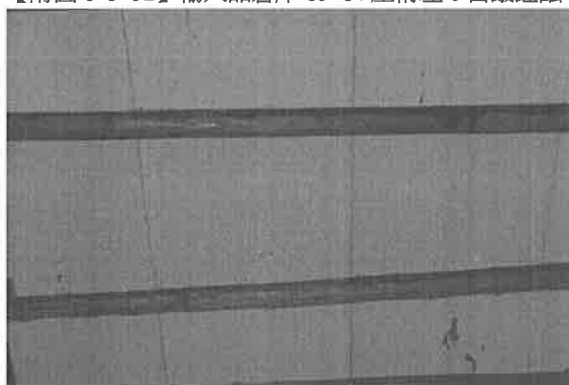
【附圖 6-3-54】輸入品倉庫 G4~G5 屋桁左 3 蛀蝕與乾裂

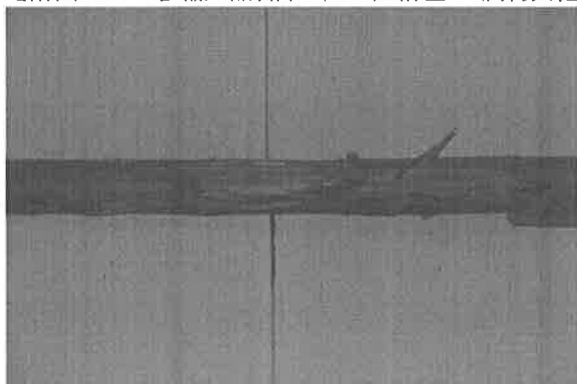
【附圖 6-3-55】輸入品倉庫 G4~G5 屋桁中脊蛀蝕

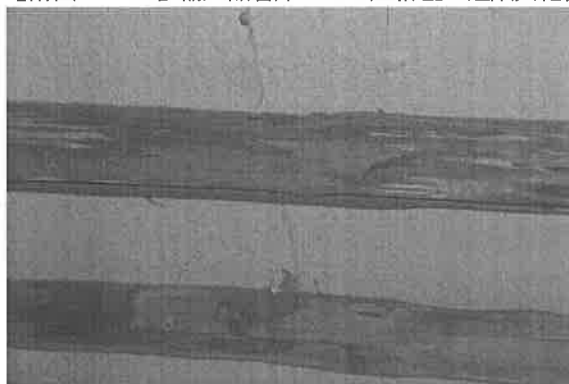
【附圖 6-3-56】輸入品倉庫 G4~G5 屋桁右 9 蛀空

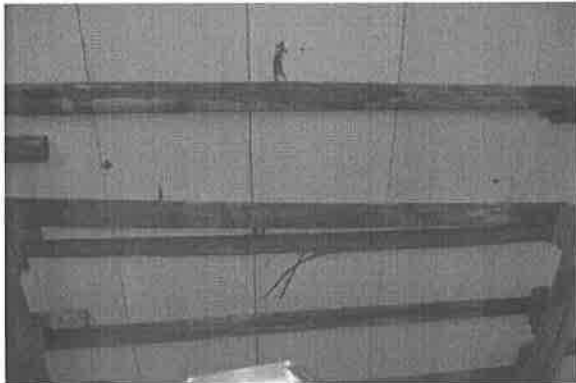
【附圖 6-3-63】輸入品倉庫 G5~G6 屋桁左 6 蛀蝕與乾裂

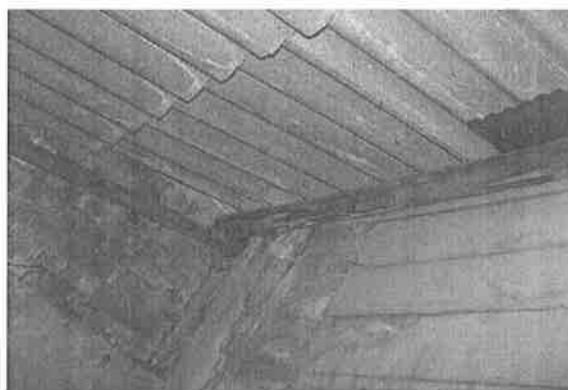
【附圖 6-3-66】輸入品倉庫 G5~G6 屋桁右 20 蛀蝕

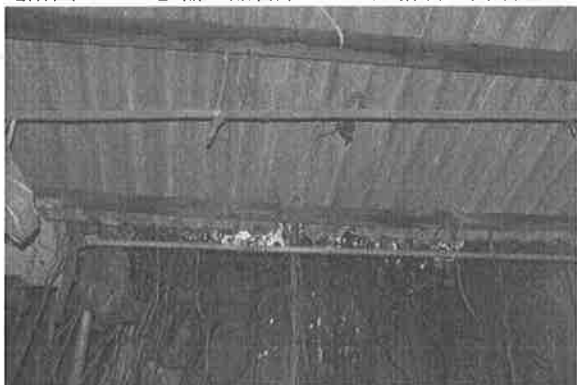
【附圖 6-3-67】輸入品倉庫 G5~G6 屋桁右 21~右 22 佚失

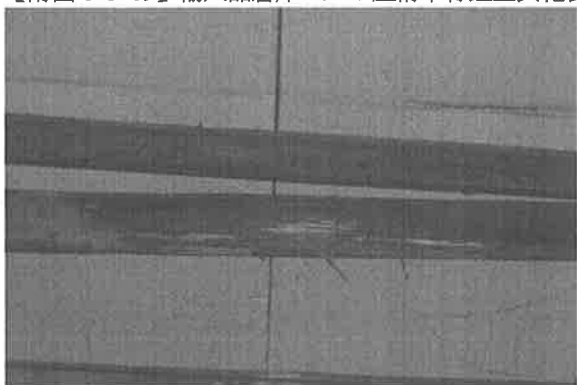
【附圖 6-3-71】輸入品倉庫 G6~G7 屋桁右 11 蛀空

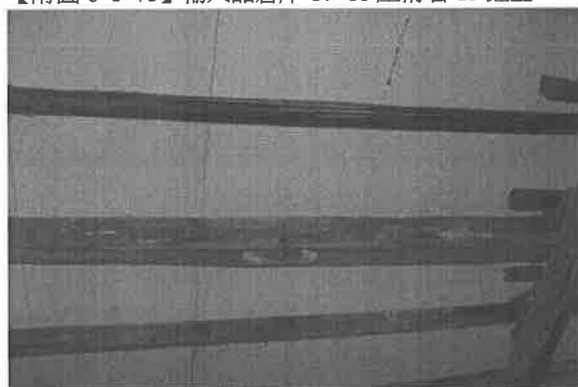
【附圖 6-3-77】輸入品倉庫 G7~G8 屋桁右 15 蛀空

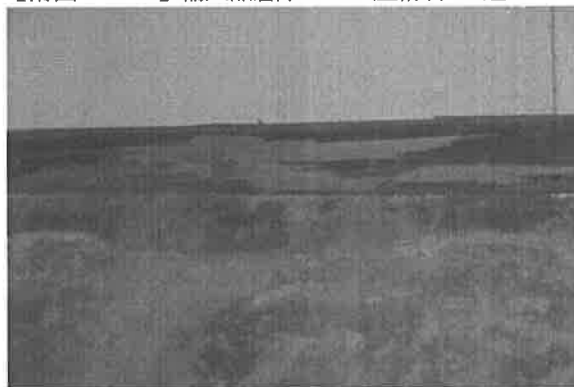
【附圖 6-3-78】輸入品倉庫 G7~G8 屋桁右 18 蛀空

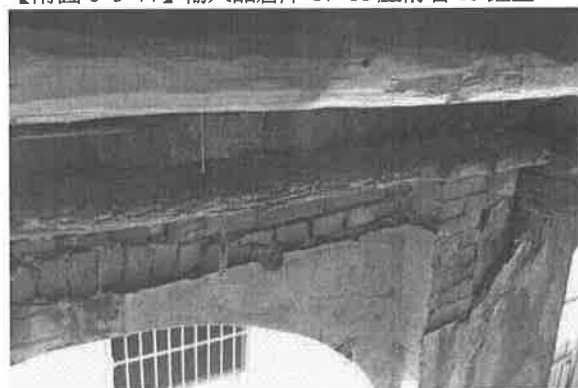
【附圖 6-3-79】輸入品倉庫 G8~G9 屋桁左 15 蛀空與乾裂

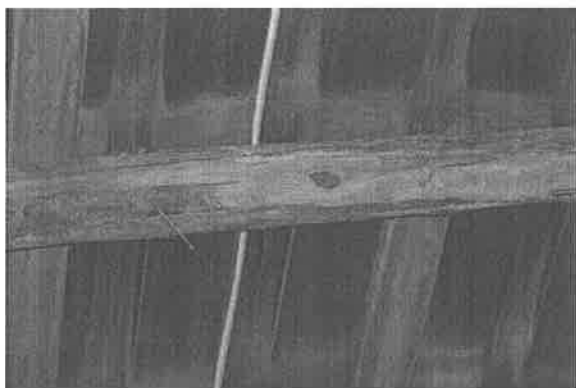
【附圖 6-3-81】輸入品倉庫 G8~G9 屋桁右 13 蛀空

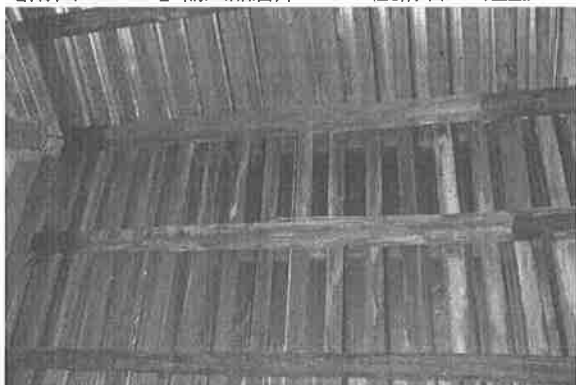
【附圖 6-3-83】輸入品倉庫 G9~W2 屋桁左 1 蛀蝕與乾裂

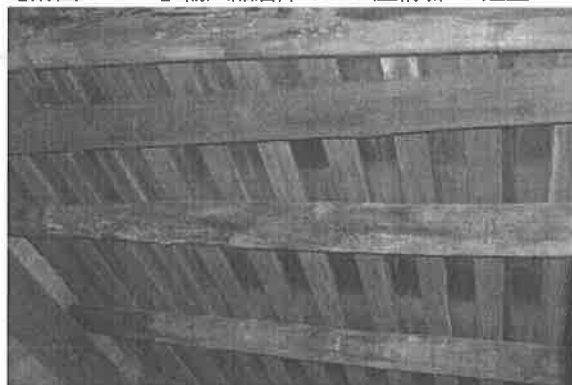
【附圖 6-3-84】輸入品倉庫 G9~W2 屋桁右 7 中間段腐朽

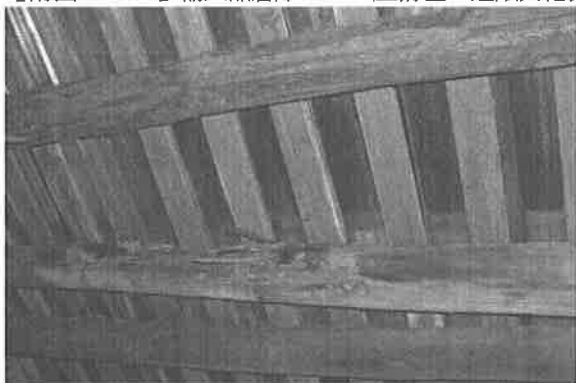
【附圖 6-3-85】輸入品倉庫 G9~W2 屋桁右 9 蛀空與乾裂

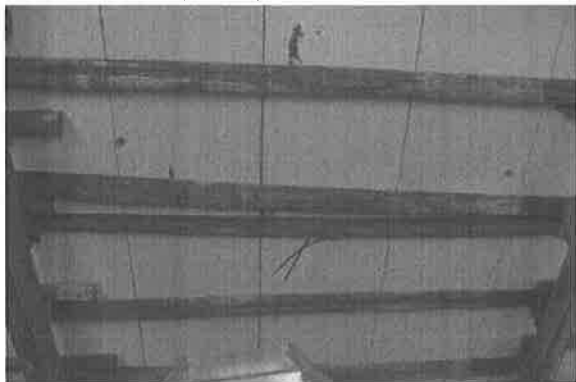
【附圖 6-3-87】輸入品倉庫 G2 屋架 V1-1 蛀蝕與乾裂

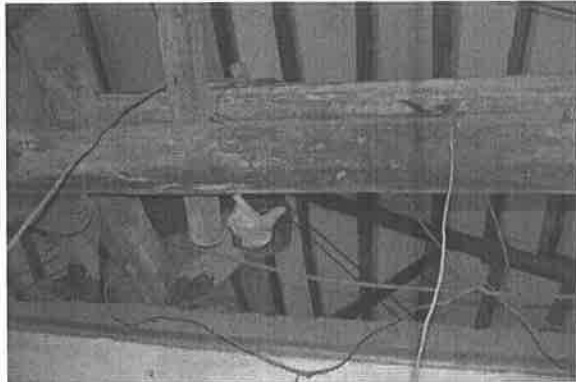
【附圖 6-3-93】輸入品倉庫 G3 屋架 H2-1 蛀蝕與乾裂

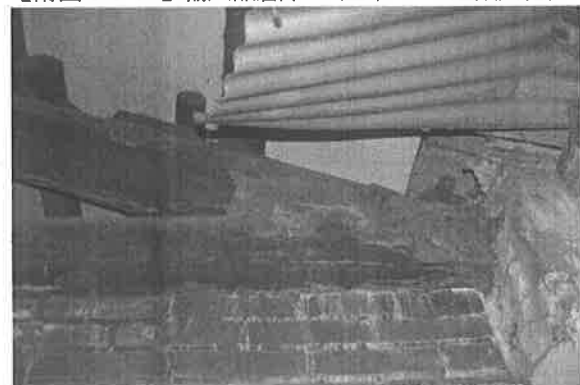
【附圖 6-3-96】輸入品倉庫 G5 屋架 V2-1 蛀空與乾裂

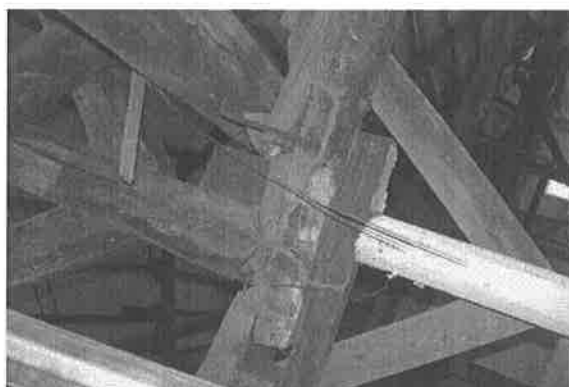
【附圖 6-3-98】輸入品倉庫 G5 屋架 H2-1 蛀蝕與乾裂

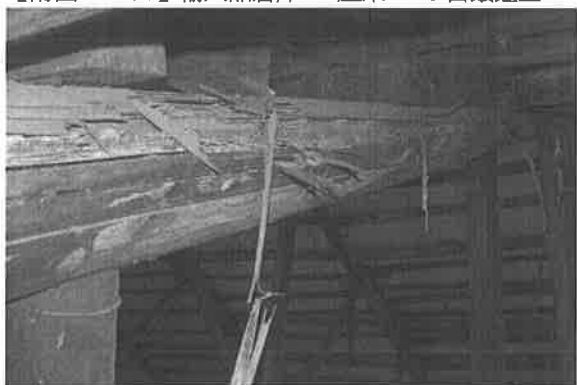
【附圖 6-3-99】輸入品倉庫 G6 屋架 V1-1 蛀蝕與乾裂

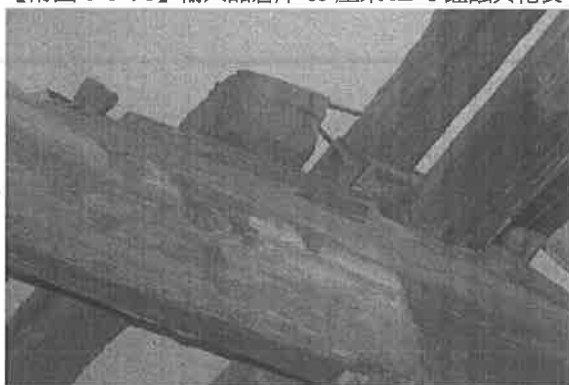
【附圖 6-3-100】輸入品倉庫 G6 屋架 V2-1 蛀空與發現分飛孔

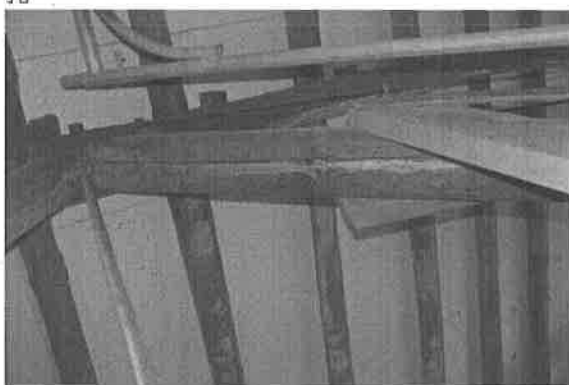
【附圖 6-3-102】輸入品倉庫 G7 屋架 V0 蛀蝕與乾裂

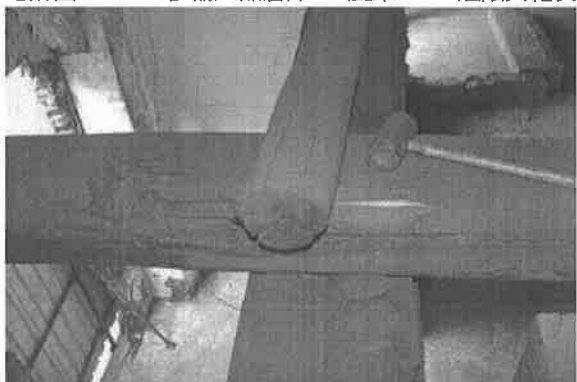
【附圖 6-3-103】輸入品倉庫 G7 屋架 H1-1 蛀空乾裂

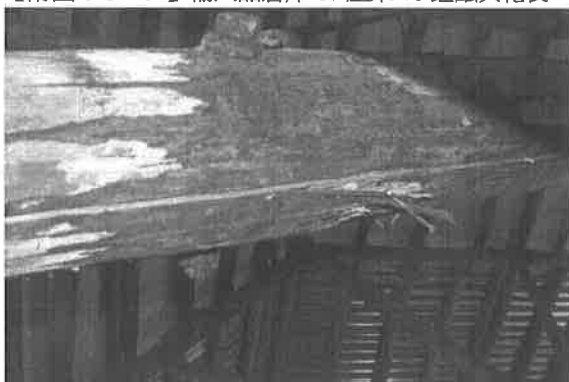
【附圖 6-3-104】輸入品倉庫 G7 屋架 H2-1 蛀空乾裂

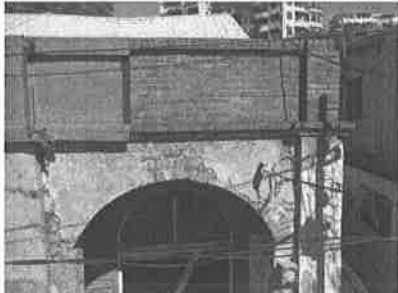
<p>南側立面磚拱與女兒牆</p> </div> <div style="text-align: center;">

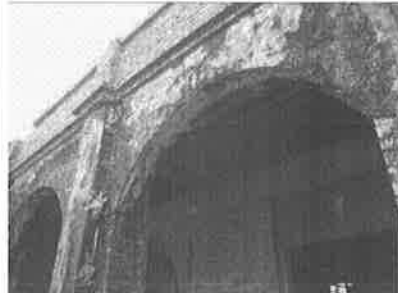
<p>立面磚拱與走廊磚牆</p> </div> <div style="text-align: center;">

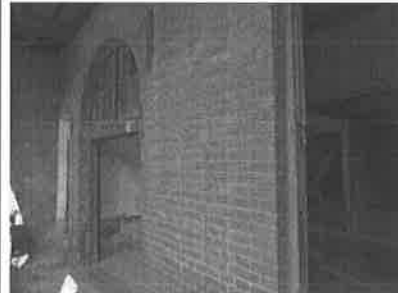
<p>走廊磚牆</p> </div> </div> <div style="text-align: center; margin-top: 20px;">
