## 新北市市定古蹟淡水臺銀日式宿舍修復計畫委託技術服務案

本研究計畫為「新北市市定古蹟淡水臺銀日式宿舍修復計畫」，旨在對日式宿舍，進行建築設施及其歷史考證、基本圖面測繪與數位資料之建檔工作，並且針對建築本體，進行現況調查、結構與構造上的分析，進而提出保存、活化與經營管理之相關建議。計畫報告內容包括歷史研究、建築史研究、構造破壞調查、修復及保存建議等。

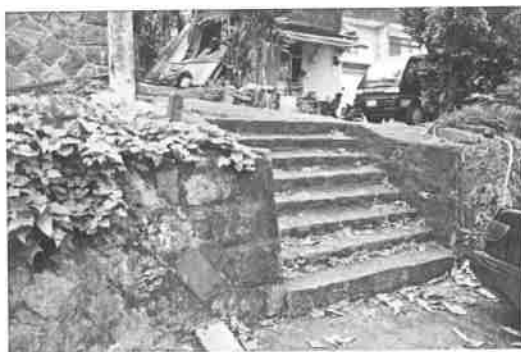
照片 3-2.4 駁坎遺構

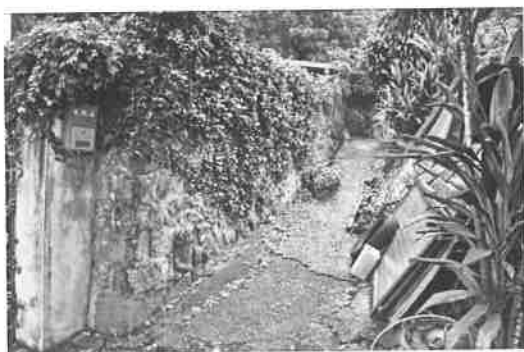
照片 3-2.5 圍牆遺構

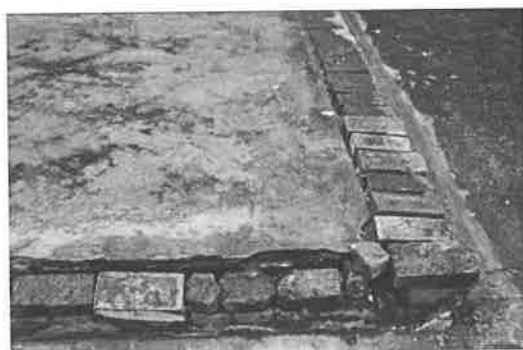
照片 3-2.6 建物基礎遺構

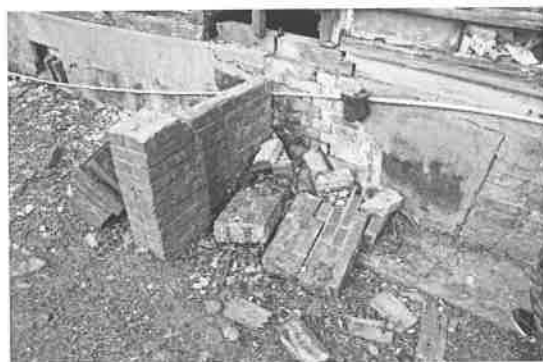
照片 3-2.11 右側院清水磚牆遺構

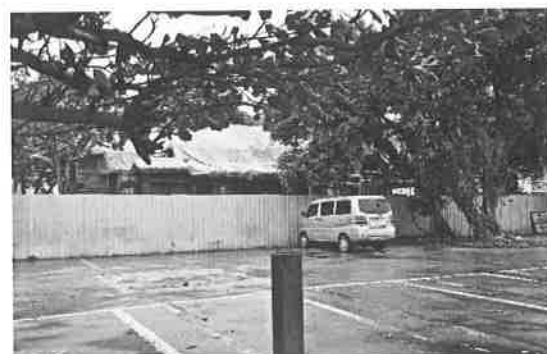
照片 3-2.12 原後院空間被轉作停車格使用

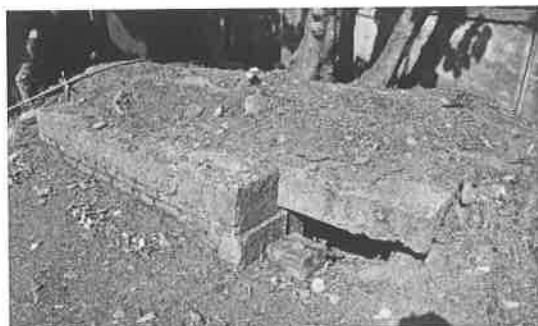
照片 3-2.13 位於基地北端之混凝土防空洞

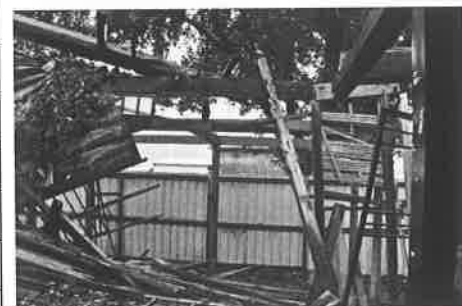
空間名稱		座敷			
使用現況		<input type="checkbox"/> 原機能 <input checked="" type="checkbox"/> 閒置 <input type="checkbox"/> 改為_____			
寬	4.4m	深	3.5m	面積	15.7m <sup>2</sup>
天花	掉緣式天井			<input type="checkbox"/> 良好 <input type="checkbox"/> 破損 <input checked="" type="checkbox"/> 損毀	
地坪	木地板			<input type="checkbox"/> 良好 <input type="checkbox"/> 破損 <input checked="" type="checkbox"/> 損毀	
壁面	面塗漆喰			<input type="checkbox"/> 良好 <input type="checkbox"/> 破損 <input checked="" type="checkbox"/> 損毀	
備註		以坍塌毀壞

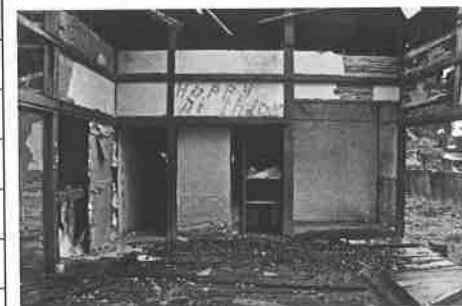
空間名稱		緣側			
使用現況		<input type="checkbox"/> 原機能 <input checked="" type="checkbox"/> 閒置 <input type="checkbox"/> 改為_____			
寬	5.3m	深	1.3m	面積	6.8m <sup>2</sup>
天花	化妝裏板			<input type="checkbox"/> 良好 <input type="checkbox"/> 破損 <input checked="" type="checkbox"/> 損毀	
地坪	木地板			<input type="checkbox"/> 良好 <input type="checkbox"/> 破損 <input checked="" type="checkbox"/> 損毀	
壁面	面塗漆喰			<input type="checkbox"/> 良好 <input type="checkbox"/> 破損 <input checked="" type="checkbox"/> 損毀	
備註

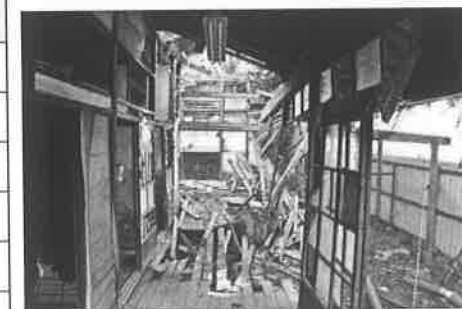
空間名稱		廣緣			
使用現況		<input type="checkbox"/> 原機能 <input checked="" type="checkbox"/> 閒置 <input type="checkbox"/> 改為_____			
寬	8.1m	深	1.7m	面積	13.9m <sup>2</sup>
天花	化妝裏板			<input type="checkbox"/> 良好 <input checked="" type="checkbox"/> 破損 <input checked="" type="checkbox"/> 損毀	
地坪	木地板			<input type="checkbox"/> 良好 <input checked="" type="checkbox"/> 破損 <input checked="" type="checkbox"/> 損毀	
壁面	面塗漆喰			<input type="checkbox"/> 良好 <input checked="" type="checkbox"/> 破損 <input type="checkbox"/> 損毀	
備註		廣緣前段狀況尚可，但後段已崩塌毀壞。

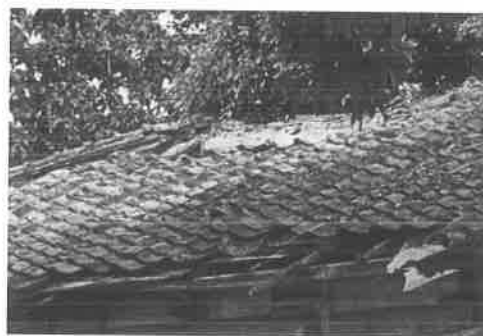
另外，其所用之「脊瓦」形狀較扁、瓦面曲度平緩近似棧瓦，未有明顯之馬蹄狀隆起，和周邊日式房舍（真理街 7 號（一信幼稚園）、多田榮吉故居、警察課長官舍）所用相同，此應與材料及匠師之地方特性有所關連。在其脊瓦下方尚砌有 2 層「壓帶」，以作為兩坡棧瓦交界處之收頭，並增加屋脊本身之厚度及其防水效能，然由於目前屋頂破損嚴重，南側屋面更已完全崩毀，故多數屋瓦均有位移、掉落之現象，屋脊收邊處原有之「鬼瓦」、「巴瓦」等特殊瓦料幾乎皆已不存。

照片 3-3.2 屋面破損嚴重，部分瓦料均已不存

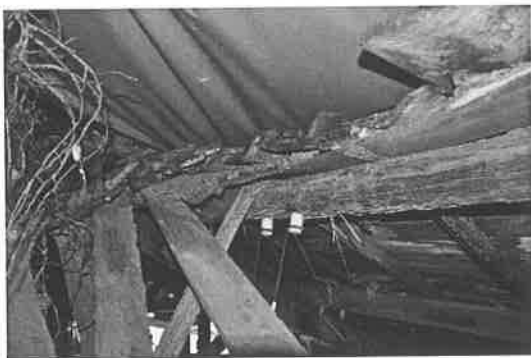
照片 3-3.18 屋面破損處尚未發見防水層

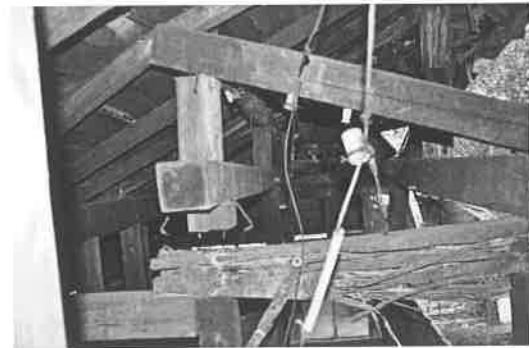
此外，值得注意的是，本次調查過程中發現建物南側部分，如應接室廁所、座敷與緣側均採用「木摺壁下地」作為主要構造，與建物北側其它和式空間採用「小舞壁下地」之情形有些不同。且從現況圖面的測繪成果亦可發現，建物右半現有腰基內側，尚有一道被施以粉刷之清水磚腰基及 3 座通氣孔，目前部分通氣孔雖被填實封閉，但這段腰基之紅磚形式與砌法均與正立面腰基完全相同。而其屋架方面，客用廁所與座敷上方之敷樑構造形式較為偏向和小屋之作法，不僅與本案建物主要屋根或炊事場、浴室上方洋小屋屋架之構造組成有所不同，其組成方式亦較為簡易，並與主要的洋小屋屋架間有明顯之搭接及修繕痕跡。

照片 3-4.12 座敷床間上方之和小屋屋架與屋架間的改建痕跡

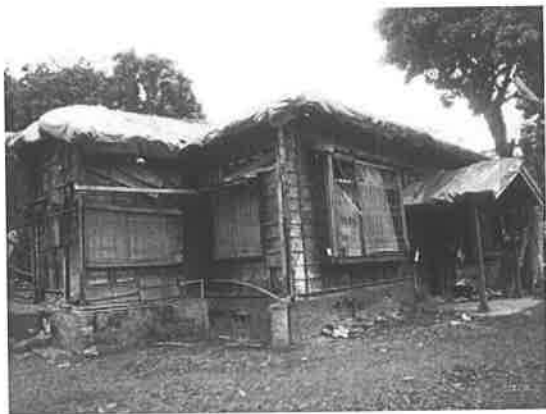
照片 4-1.1 外觀正面

建築物外觀與常見日式宿舍型式大概相同，下設有磚造腰積，牆身為押椽式下見板，屋面型式為切妻造，舖黑色日本瓦葺。入口玄關突出建築物，屋面採入母屋型式（照片 4-1.1）。後方設有混凝土柱棚架，但多已崩塌（照片 4-1.2）。現況調查發現，南側居間及其椽側，屋面、牆體、及門窗均已倒塌，原有木造構件大多散落現場（照片 4-1.3）。2013 年 10 月進行調查時，屋面及牆面均被大量植物攀附，嚴重影響原有建築物結構體之安全性（照片 4-1.4），另有數棵大樹緊臨建物生長，其枝葉亦附著於建築物，並已破壞結構體進入室內（照片 4-1.5）。維護單位於同年 11 月進行緊急維護工程，清除攀附植物，並於屋面增設帆布保護，避免雨水大量入侵而加速建築物之破壞（照片 4-1.6）。

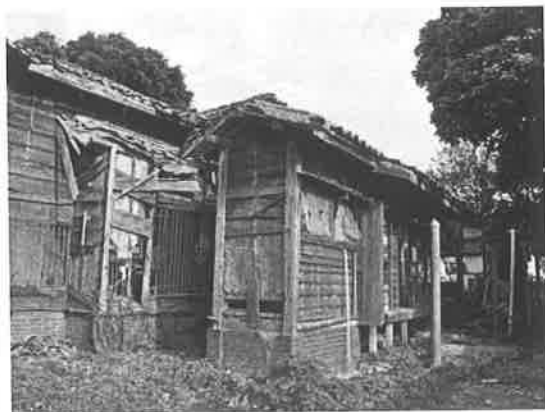
照片 4-1.2 外觀背面

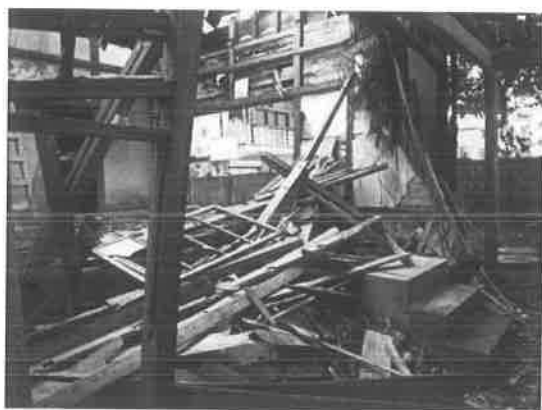
照片 4-1.3 居間倒塌

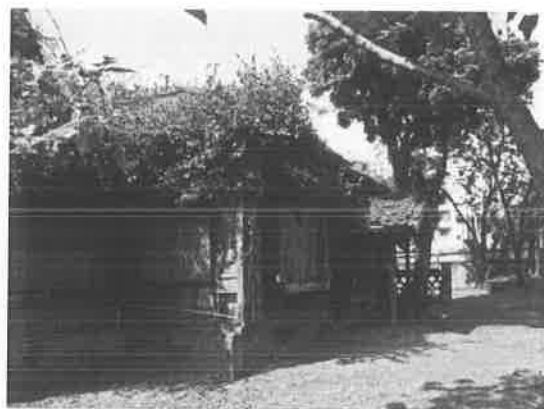
照片 4-1.4 植物攀附

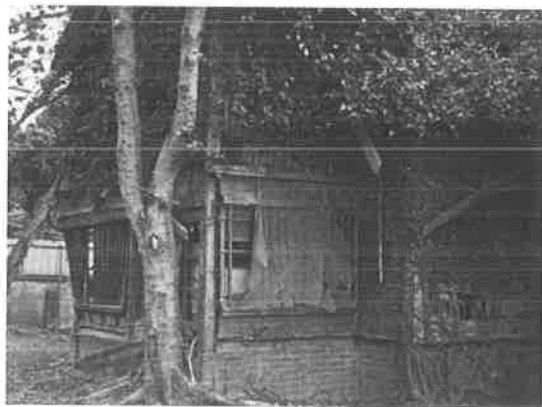
照片 4-1.5 大樹緊靠建物

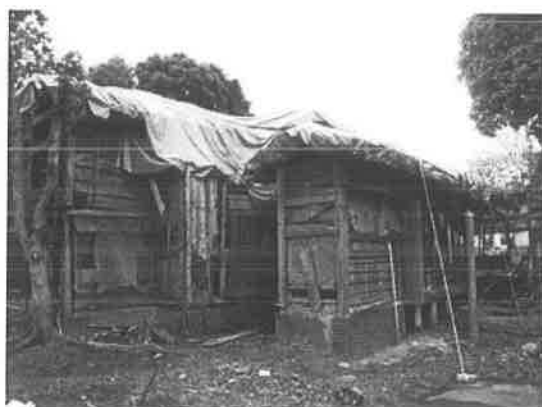
照片 4-1.6 帆布緊急保護

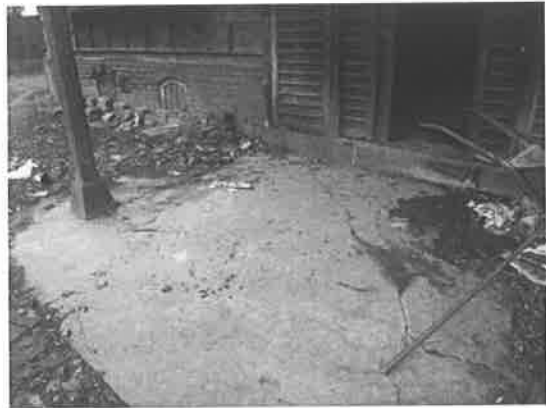
另建築物正面突出之玄關亦為混凝土地坪，其高程與犬走同高，因無防蟻之需求，故為一般之混凝土地坪（照片 4-1.8）。現況調查混凝土地坪除部份風化細微開裂，以及部份表面白樺現象外，並未發現明顯應力裂縫。

照片 4-1.8 室外混凝土地坪

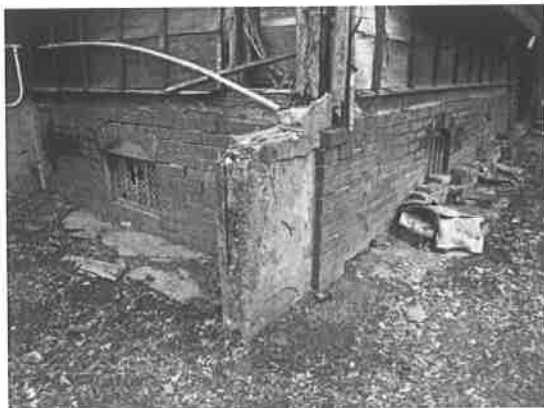
照片 4-1.9 犬走

犬走設置的目的為解決木造房屋外牆底因屋頂滴水而成為朽壞之狀況，由牆積（腰積）向外延伸至建築物四周明溝之洩水坡度，用以保護建築物之基礎部份，一般與基礎之防蟻混凝土坪一並施作（照片 4-1.9）。本案建築物本體四周，原應有犬走設置（照片 4-1.10），其寬度約為 50 公分，現場挖掘後確認無排水明溝（照片 4-1.11），推測本棟建物排水設施應為順應地形排水，且圍牆四周設有排水口，可猜測排水方式（照片 4-1.12）。

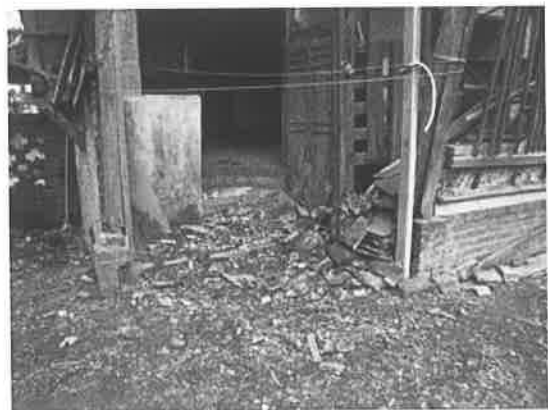
照片 4-1.10 原可能有犬走及排水明溝

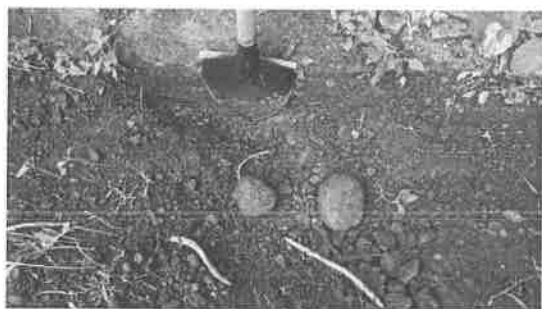
照片 4-1.11 挖掘後確認無排水明溝

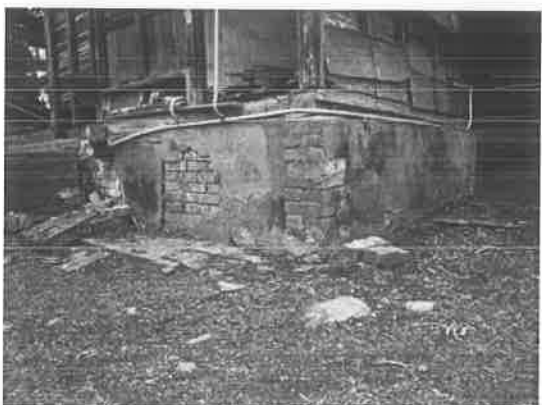
建築物四周犬走，多處被泥土掩蓋，犬走高程與庭園泥土高程已無法分辨（照片 4-1.13），而混凝土表面除風化外，多有明顯裂縫以及剝落的破壞，同時延著裂縫產生有高低落差出現（照片 4-1.14），故可能有基礎下陷的情形發生。

照片 4-1.13 泥土掩蓋

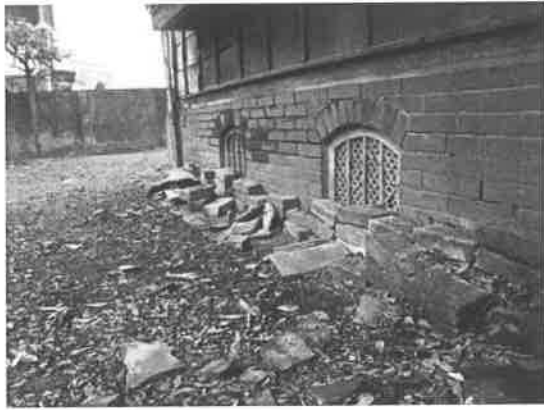
照片 4-1.13 磚造腰積

建築物上部結構的重量，主要依賴腰積傳遞至基腳，一般日式建築物的腰積（或稱布基礎、腰積<sup>註31</sup>）多為無筋混凝土與磚砌方式建造，高度約為 2 尺，本案建築物之腰積為磚造，部份表面為磚體外露（照片 4-1.13），部份則施以水泥砂漿粉光（照片 4-1.14）。由現場外露的磚體調查，腰積均採順砌法疊砌磚體，大部份磚體及勾縫均保持完好（照片 4-1.15），但在西北側便所之腰積則為新砌，其磚體大小與勾縫方式均與其他部位不同，可能是二期或後期所增建之空間（照片 4-1.16）。

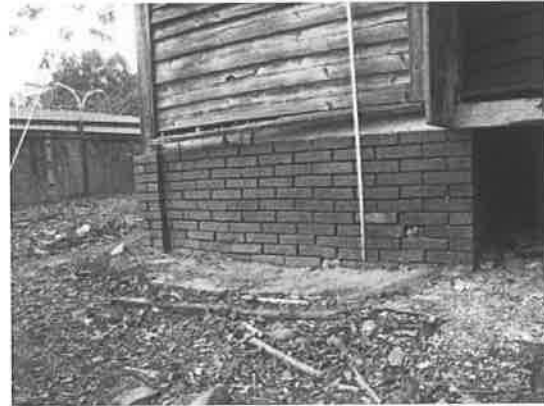
照片 4-1.16 新造腰積

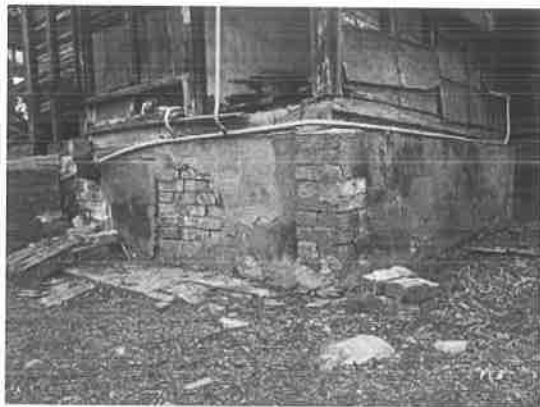
照片 4-1.21 腰積角柱

現況腰積面飾的水泥砂漿粉光多有明顯白樺現象發生，同時多處有開裂或粉光層剝落的破壞（照片 4-1.17）。外露磚體的腰積部份，除部份因水漬及濕氣造成磚體表面變色外，大多保持完好（照片 4-1.18）。但便所處新建之腰積，則有磚體剝落的明顯破壞，但現場已經水泥填塞修補（照片 4-1.19）。另庭園大樹因緊臨建築生長，造成植物攀附建築物的現象，現場雖已移除部份樹木，但附著於腰積上的樹木根部仍明顯可見（照片 4-1.20）。本案腰積較為特殊之處，是於轉角處均放大成柱體型式，以加強整體之結構強度，以做法在傳統的日式宿舍建築中較為少見（照片 4-1.21）。另東南側居間的腰積面飾，其水泥粉光層有一明顯之水平裂縫，面飾層並有剝落的現象，綜合多處的破壞跡象，其基礎可能有下陷之破壞發生（照片 4-1.22）。

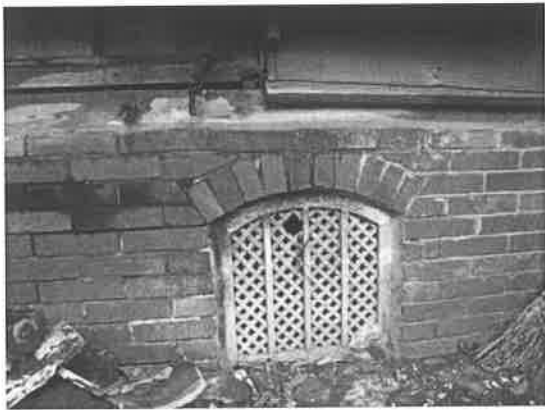
照片 4-1.23 弧型換氣孔

本建築物換氣孔型式上部採拱型式，並以水泥花格磚為格柵防止動物進入地伏空間，配會上部拱形，腰積磚砌延拱弧以豎磚疊砌，除增加開口的穩定外，更增添華麗感（照片 4-1.23）。正面的水泥花格柵配會開口形狀上部同為拱型設置，而側背面的格柵則僅為長方形型式，拱弧部份另以水泥砂漿封填（照片 4-1.24）。本案建築之換氣孔留設位置均位於外牆開窗位置的正下方，主要是為利用地板之縫隙，使空氣除能於各換氣孔間進行流動外，更能與上部開窗處進行對流，維持室內外空氣之交換，此換氣孔之設置與一般日式建築相同（照片 4-1.25）。現況各換氣孔之水泥格柵大多保有原件原貌，但多處有花格破損的現象（照片 4-1.26）。而便所腰積處的換氣孔，其型式大小均與與其他處不同，同時因不明原因遭磚體填封（照片 4-1.27）。東南側居間之換氣孔上部未成拱弧狀，且未設置水泥花格柵，僅以磚體豎砌，現況亦已破壞（照片 4-1.28）。

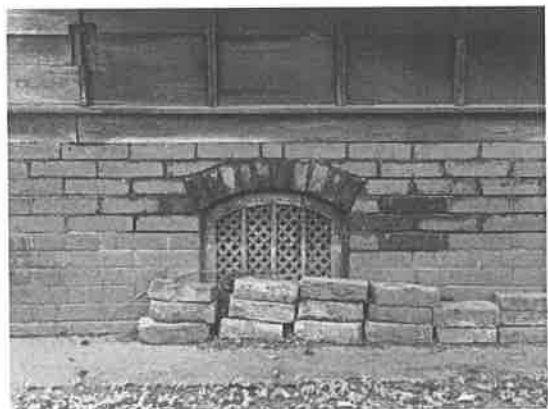
照片 4-1.26 水泥花格柵

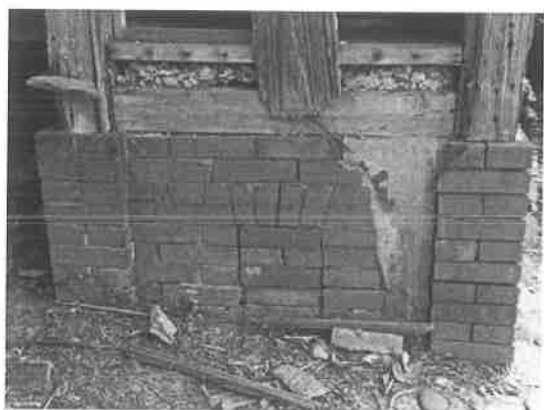
照片 4-1.27 換氣口封填

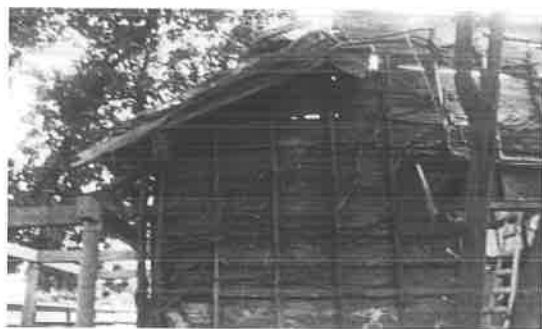
照片 4-1.29 押椽下見板

本案建築物之外牆主要鋪設下見板（或稱雨淋板），設有押緣條，故亦稱押緣下見板（照片 4-1.29）。鋪設範圍由軒桁至土臺，並於最上層設置木格柵換氣孔（窗），用以為小屋組散熱及排濕（照片 4-1.30）。下見板為臺灣日治時期木構造建築的特色之一，常見於日式住宅上，主要是受殖民地建築樣式影響<sup>註33</sup>。下見板下方與腰積中間設有雨押（亦稱水切），為一突出的滴水板，其作用在於防止雨水逆流滲入壁內（照片 4-1.31）。

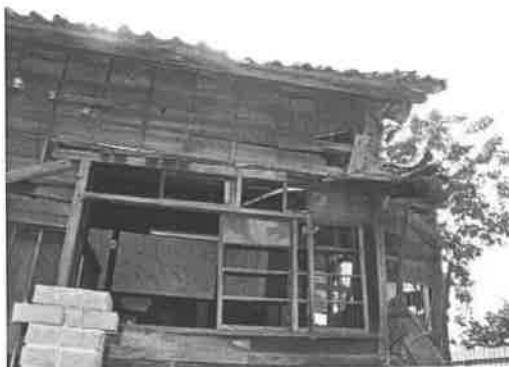
現場調查發現下見板破壞情形嚴重，原先塗佈之木餉油多已風化，板材均有乾裂變色之破壞（照片 4-1.32），或有部份板材發生剝落之破壞狀況（照片 4-1.33）；另較嚴重者，則下見板與押椽條均產生腐朽，整個牆面之押椽條斷裂、下見板脫落（照片 4-1.34）；而脫落部份已可見牆內之粘土與稻草塗佈，及塗佈剝落而外露的編竹構件（照片 4-1.35）。部份下見板則因植物附生，根藤生長造成板面鬆脫及掉落的破壞（照片 4-1.36）。

照片 4-1.32 板材乾裂變色

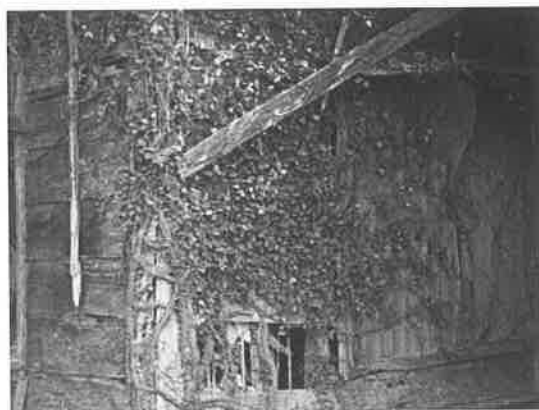
照片 4-1.36 植物攀附

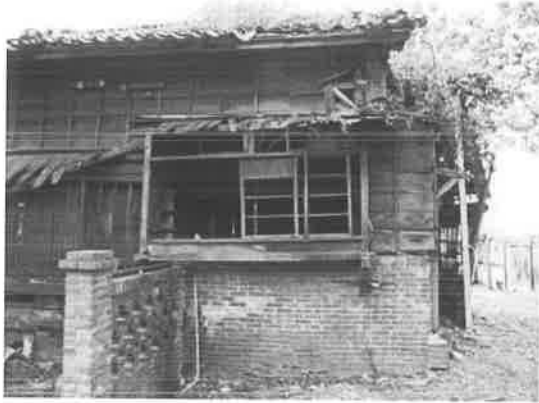
照片 4-1.37 磚牆體

磚牆面或混凝土牆面於日式建築物中較不常見，多用於浴室、廚房等處之外牆。本建築物之外牆，亦炊事場牆面下段為磚構造，其磚體採順砌外露（照片 4-1.37），牆厚為 1B，轉角並未做特殊交丁補強（照片 4-1.38）。磚體表面有明顯水漬污梁及白樺現象的破壞（照片 4-1.39）；而在牆體下端則有明顯下沉致使磚體

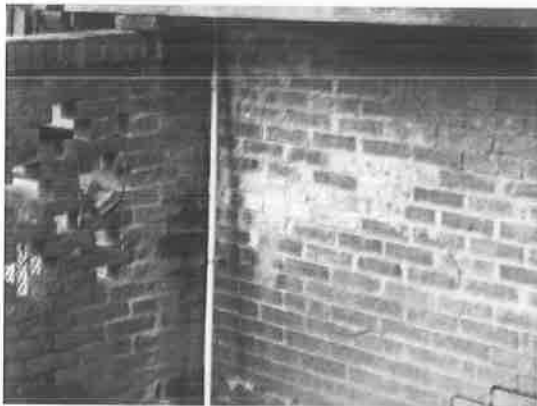
照片 4-1.39 磚體白樺

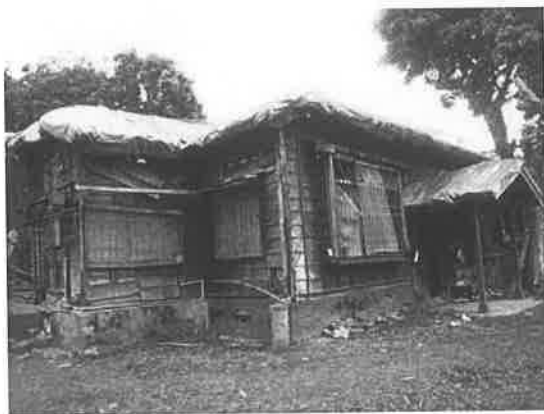
現況建築物之屋面破壞甚為嚴重，之前植物攀附，現清除後暫以帆布覆蓋（照片 4-1.45）。因屋面漏水嚴重，所以樺木及野地板均因潮濕而變色（照片 4-1.46），構件則已有腐朽的破壞（照片 4-1.47）。部份野地板斷裂，造成屋面下陷（照片 4-1.48），而東南居間之屋面則已全部坍塌（照片 4-1.49）。另因屋面坍塌

照片 4-1.45 屋面保護

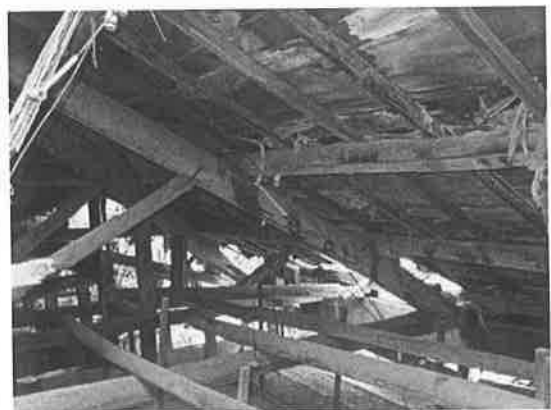
照片 4-1.46 構件潮濕變色

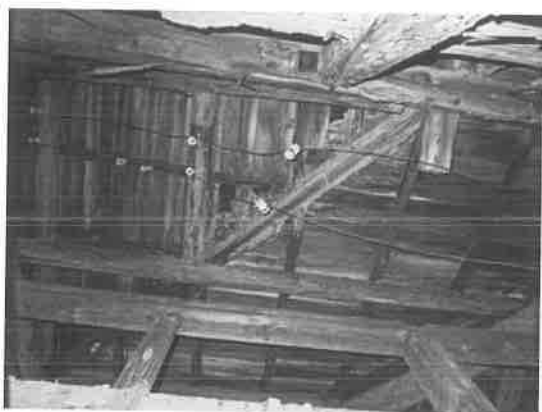
照片 4-1.47 構件腐朽

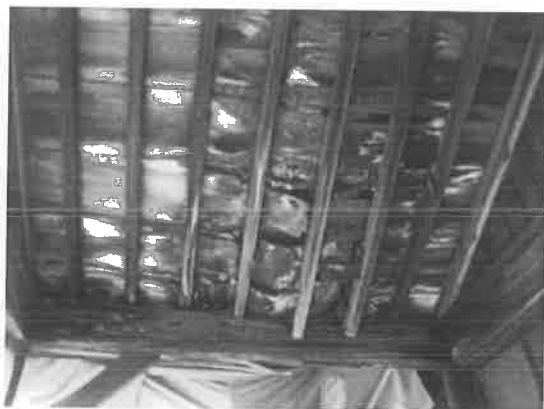
照片 4-1.48 屋面下陷

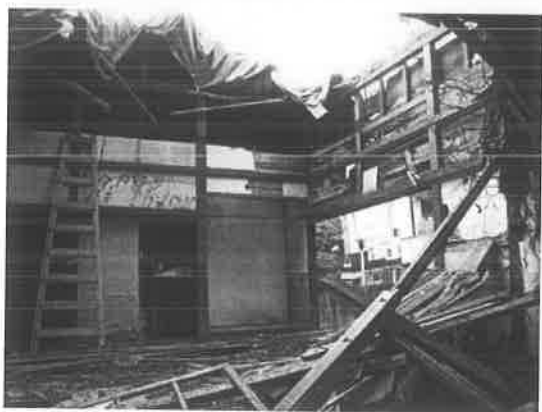
照片 4-1.49 屋面坍塌

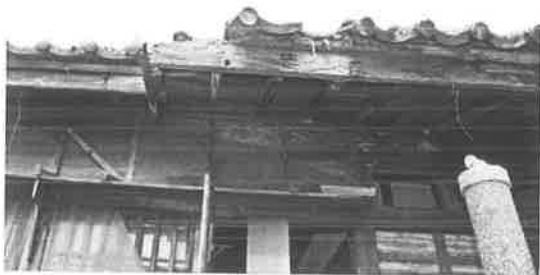
塌，造成雨水嚴重入侵室內屋架空間，故較靠近坍塌處的野地板已嚴重腐朽，有結構安全的顧慮（照片 4-1.50）。屋簷處則因鼻隱腐朽破壞，部份屋瓦亦已經掉落（照片 4-1.51），而受植物攀附的影響，屋面構件多有鬆脫、腐朽、掉落等破壞發生（照片 4-1.52）。

照片 4-1.51 屋瓦掉落

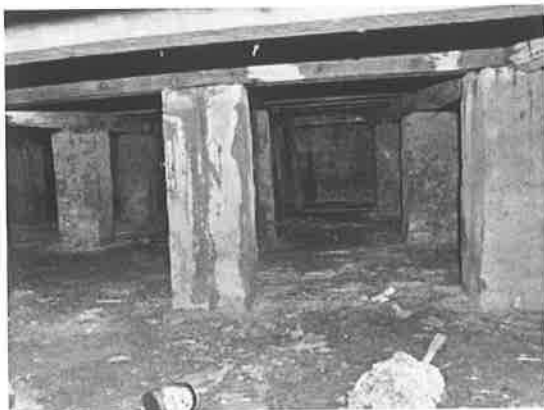
照片 4-1.53 磚束

日式宿舍建築之床結構均架高以保持室內之通風及防潮，而床束之目的即在於支撐床結構，避免大引跨距太大而產生下陷，而一般床束以磚束或束木構成。本案建築之床束於室內床結構下為磚體疊砌之磚束，並以水泥砂漿粉光面飾（照片 4-1.53）。椽側式間為設置於腰積之外之透空空間，床結構則採以束木置於沓石基礎上支撐（照片 4-1.54）。

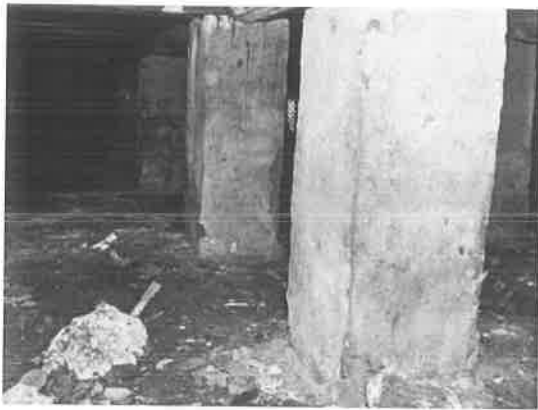
目前因尚未進行破壞式之解體調查，故尚無法進入地伏空間進行詳細調查，僅就目視範圍說明構造現況。磚束本身並未發現明顯裂縫破壞，部份水泥粉刷表層發現有白樺之現象發生，而面飾層則有輕微剝落的破壞，但應不影響其結構安全（照片 4-1.55）；而緣側因直接受風雨影響，整體床結構均有明顯潮濕腐蝕甚至坍塌的破壞發生（照片 4-1.56）；沓石的保存仍為完整，但其上方之束木多已含水泛白，部份產生腐朽，或是位移等破壞，已影響其結構安全（照片 4-1.57）。另發現一處以磚體替代沓石置於束木下方，可能為後期為補強結構安全所施作（照片 4-1.58）。

照片 4-1.55 面飾剝落

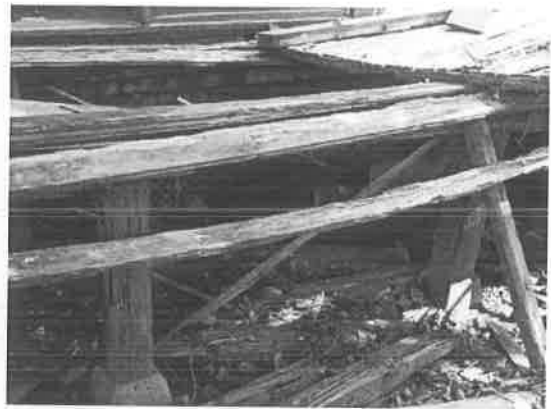
照片 4-1.56 構件腐朽坍塌

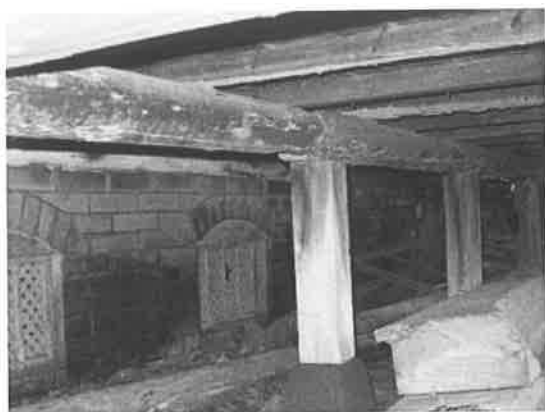
照片 4-1.59 大引與根太

木構造之床結構均立於磚束或束木之上，其作法為磚束上安置大引，大引上置根太，再於根太上覆蓋床板（照片 4-1.59）。依現場調查，大引為丸木構件，根太與大引間以繼手方式相接，並未使用金物；床板則以木釘方式固定於根太之上（照片 4-1.60）。而玄關及炊事場等空間，則採用用混泥土地坪。

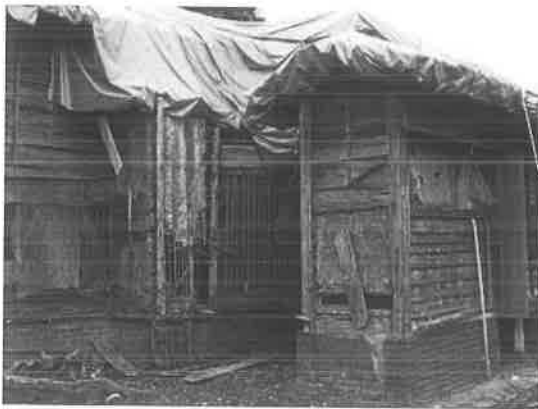
照片 4-1.67 無筋違設置

由外露處之牆體調查，可知本建築之軸組系統並無設置筋違（斜撐）構件以抵抗地震力（照片 4-1.67），依葉鄉秀<sup>【註34】</sup>所述，日式木構造中有關筋違或遂木、方杖等耐震構材之設置，是規範於昭和 10（1935）年所頒佈的「震災地家屋建築ノ改良促進ニ關スル件」，而本案建築興建年代應於大正 6 年至昭和 8 年之間，應尚無相關耐震規範可依循，故建築物之耐震能力應較為不足。但在日治初期的「臺北縣家屋建築規則」<sup>【註35】</sup>中，其實已對耐震材（包括斜支撐與火打樑）作原則性規範，本案在木軸組上方即設置有火打樑以補強整體木結構的耐震性能（照片 4-1.68）。

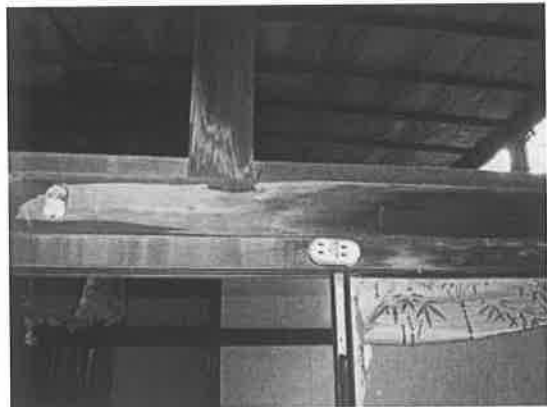
照片 4-1.72 構件水漬變色

保有原貌（照片 4-1.71），但受水氣及屋面坍塌之影響，部構件產生潮濕、變色的破壞（照片 4-1.72），而露於室外的構件，因防腐機制多已風化，加之水氣侵襲嚴重，多處已有構件腐朽、斷點位移等破壞發生（照片 4-1.73）。而東南角居間除屋面坍塌外，外周木軸組亦有明顯坍塌的破壞（照片 4-1.74），相鄰接的構件受坍塌之影響，多有腐朽、斷裂、或位移的破壞（照片 4-1.75）。用以補強連接木構件的金物，則多有生鏽的狀況，但破壞情形輕微，尚不致影響其連接補強的功能（照片 4-1.76）。

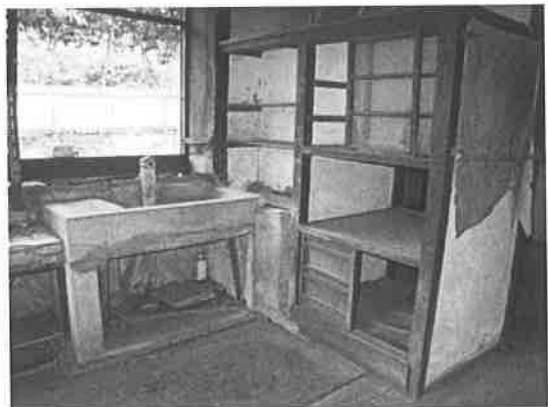
照片 4-1.90 廚房木地板

本案建築之室內地坪多為架高式木地板，與一般日式建築之床結構相同，床板施作直接以木釘釘於根太上，各床板間設有繼手相接（照片 4-1.87）。床板多均上面漆，但多已風化（照片 4-1.88），另入口踏處無地伏空間，故採污工做法，以混凝土粉光施作（照片 4-1.89）。一般日式建築中如遇用水空間，地坪多會降板使用污工地坪，避免水氣破壞木地板，但本案於這些用水空間，如廚房（照片 4-1.90）及便所（照片 4-1.91）等空間，同樣使用架高式的木地板，因此木料多有受潮破壞，故使用時多在原有地坪方鋪設其他板材增加其穩固性。

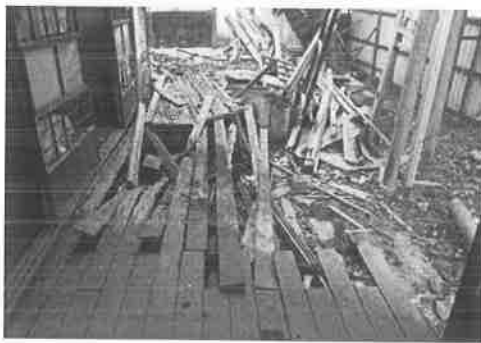
照片 4-1.94 崩落破壞

木構造的地坪，室內多數空間除表面略為風化外，大多保持完好，但靠近外牆開口處的木地板，多處因門窗作破壞而有滲漏水現象造成木料潮濕破壞（照片 4-1.92），較嚴重者則有木料腐朽的破壞（照片 4-1.93），而在緣側空間，因長期曝露於半室外，並受座敷空間屋面坍塌之影響，木地板部份有產生解體崩落的破壞（照片 4-1.94）。另入口踏階的木作床板，亦已產生面漆風化剝落、床板鬆脫等破壞狀況，但踏處的混泥土地坪，因材料原本耐久的特性，並無明顯破壞產生（照片 4-1.95）。

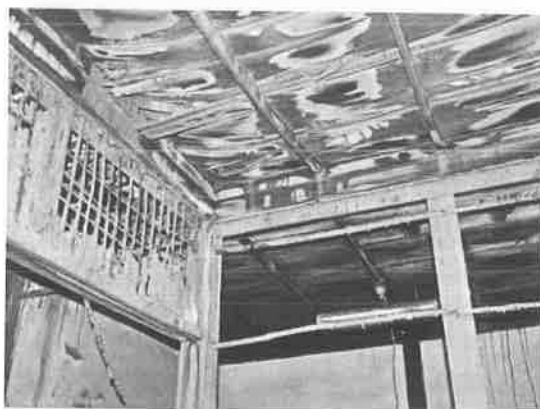
照片 4-1.112 木料腐朽

天井大多維持舊作，無明顯更換或維修之痕跡，現場維護不佳，多數天井均有破壞。受屋面漏水影響，多數天井的板材均有潮濕變色的現象（照片 4-1.109），部份則有變形下陷的破壞（照片 4-1.110），較嚴重者產生板材掉落破壞（照片 4-1.111）或整體天井木料腐朽破壞（照片 4-1.112），而座敷空間受屋面坍塌影響，天井亦整體掉落（照片 4-1.113），旁邊的天井亦受座敷空間影響，大量水氣入侵產生木構件腐朽破壞掉落（照片 4-1.114）。

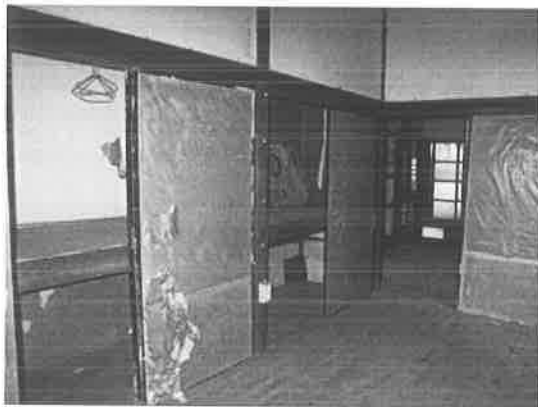
照片 4-1.123 門片臨時保護

目前現場尚存的門作，面飾大多因水氣等外在因素，均有破壞。推開式雙單門片面板均有風化褪色，內嵌玻璃亦有破碎（照片 4-1.121）；奧子紙質面飾拉門，其面飾紙多有起翹剝落至穿透的破壞（照片 4-1.122），現場另以透明塑膠布包覆保護（照片 4-1.123）；而緣側拉門除木料風化外，多數內嵌玻璃亦已破壞掉落（照片 4-1.124）。

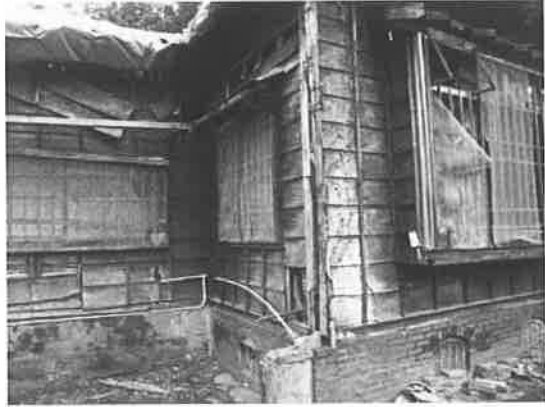
照片 4-1.126 外加紗窗

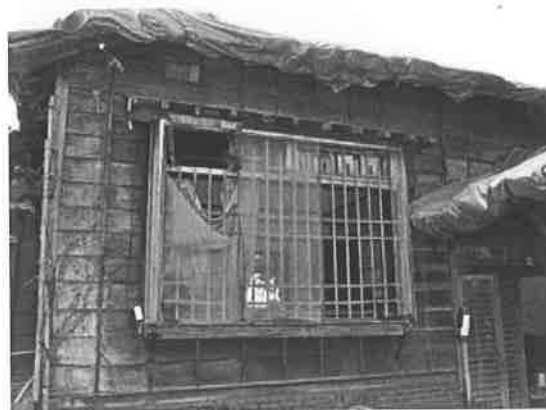
照片 4-1.127 書院窗

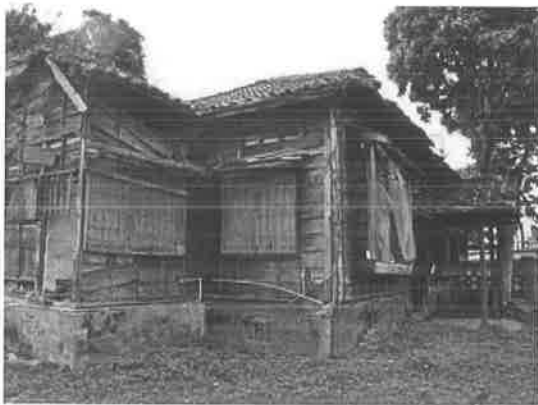
本案建築物之窗作上方多設有雨遮（照片 4-1.131），原有做法應類似出簷，以緣木垂直牆面伸出窗面，緣木上方鋪設木板，並以封板收邊（照片 4-1.132）。現況調查現有雨遮多已破壞，木料嚴重腐朽，以致雨遮坍塌崩落（照片 4-1.133），部份僅殘留出挑構件（照片 4-1.134）。另有部份雨遮形式較為簡易，直接以斜撐板支撐出挑雨遮板，並押緣條固定（照片 4-1.135）。

照片 4-1.131 雨遮

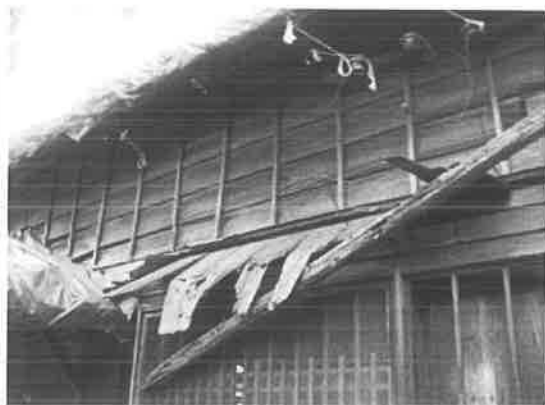
照片 4-1.132 雨遮構法

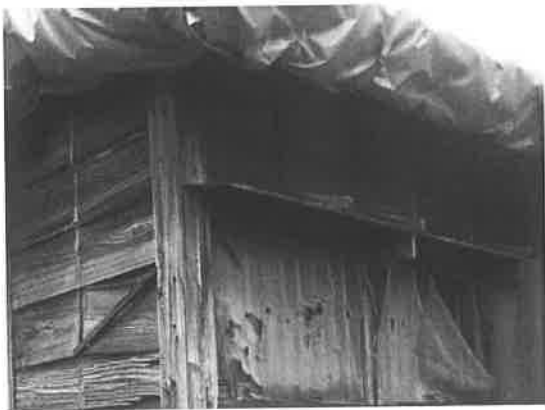
照片 4-1.135 簡易式雨遮

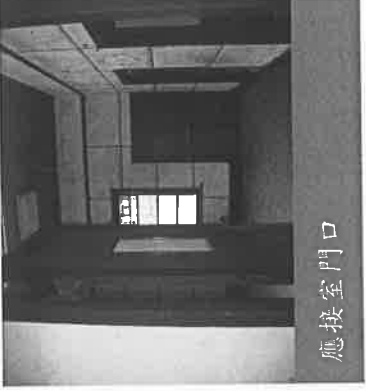
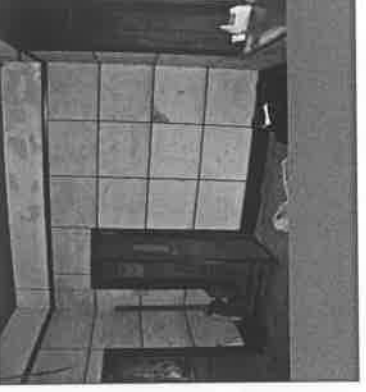
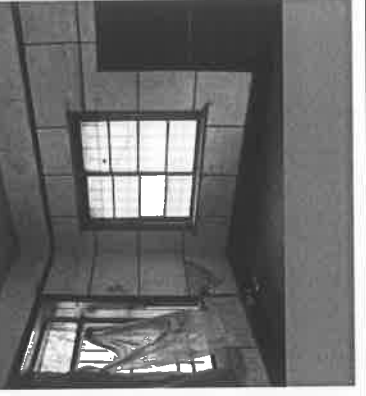
### 2. 應接室

天花板

應接室門口
